Grupo de Investigación de  
Accidentes e Incidentes aéreos

# INFORME PRELIMINAR ESPECIAL

**Investigación COL-17-15-GIA**  
**Excursión de pista**  
**Antonov AN32, Matrícula HK4833**  
**10 de Junio de 2017**  
**Tarapacá, Amazonas – Colombia**

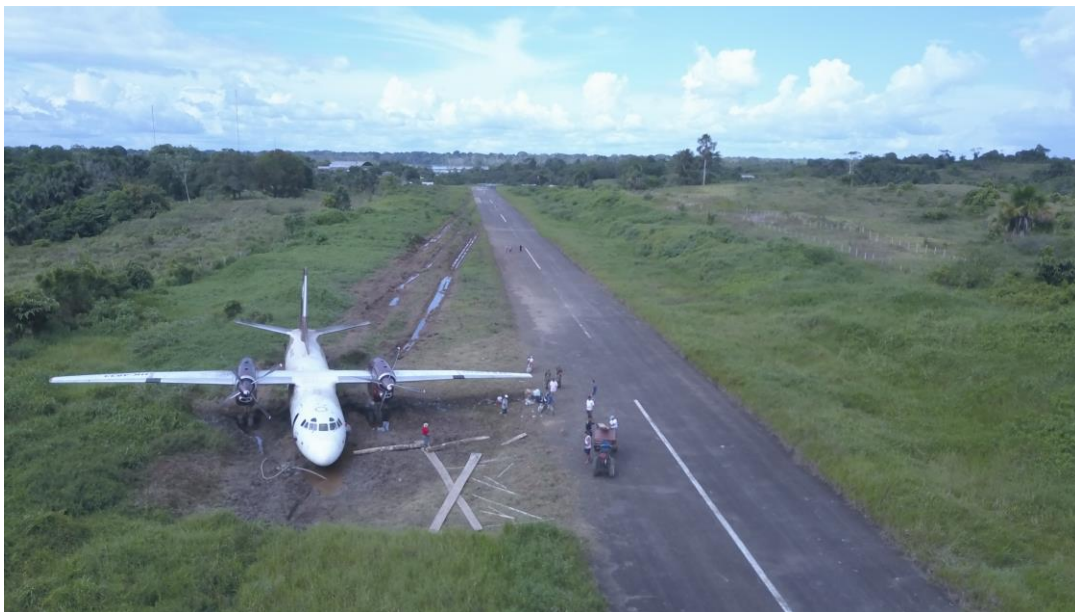
Durante la ejecución de un aterrizaje por la pista 25 del aeródromo de Tarapacá (IATA: TAP), la aeronave Antonov AN32 de matrícula HK4833, realizó excursión de pista por el costado derecho quedando en la zona de seguridad. En el evento, cinco (5) tripulantes y cuarenta (40) pasajeros, resultaron ilesos y evacuaron la aeronave por sus propios medios.

*Condición final aeronave HK4833*

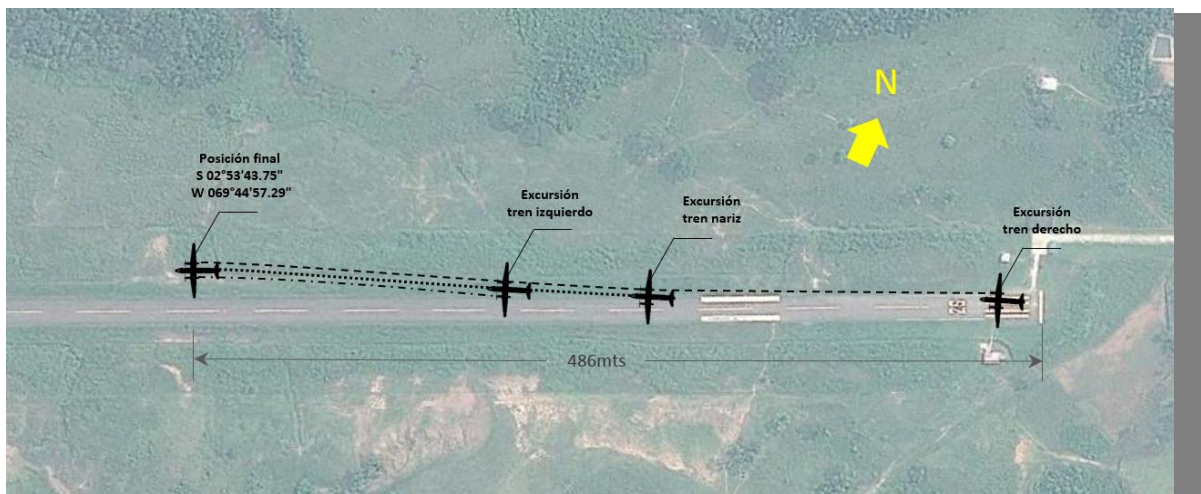
Durante el proceso de inspección de campo, la aeronave se encontró enterrada sobre una superficie fangosa de la zona de seguridad, aproximadamente 30cm, quedando a 486mts del umbral de la pista 25 y a 23mts del eje de pista.

En igual forma, se evidenció la salida del tren principal derecho a 24mts del umbral de la pista 25, posteriormente a 230mts se comprobó la excursión del tren de nariz, y a 312mts la excursión total de la aeronave con el tren izquierdo, hasta recorrer un total de 172mts donde finalmente se detuvo.

La aeronave finalizó su excursión con rumbo final de 235° ligeramente inclinada a la izquierda por la condición del terreno, la punta del plano izquierdo quedo ubicada justo al borde del extremo de pista derecho a 40cm aproximadamente y a 1,40mts de altura.

Ubicación final de la aeronave HK4833 respecto a la pista 25
