INFORME FINAL

INCIDENTE GRAVE

COL-17-36-GIA

Cirrus SR22

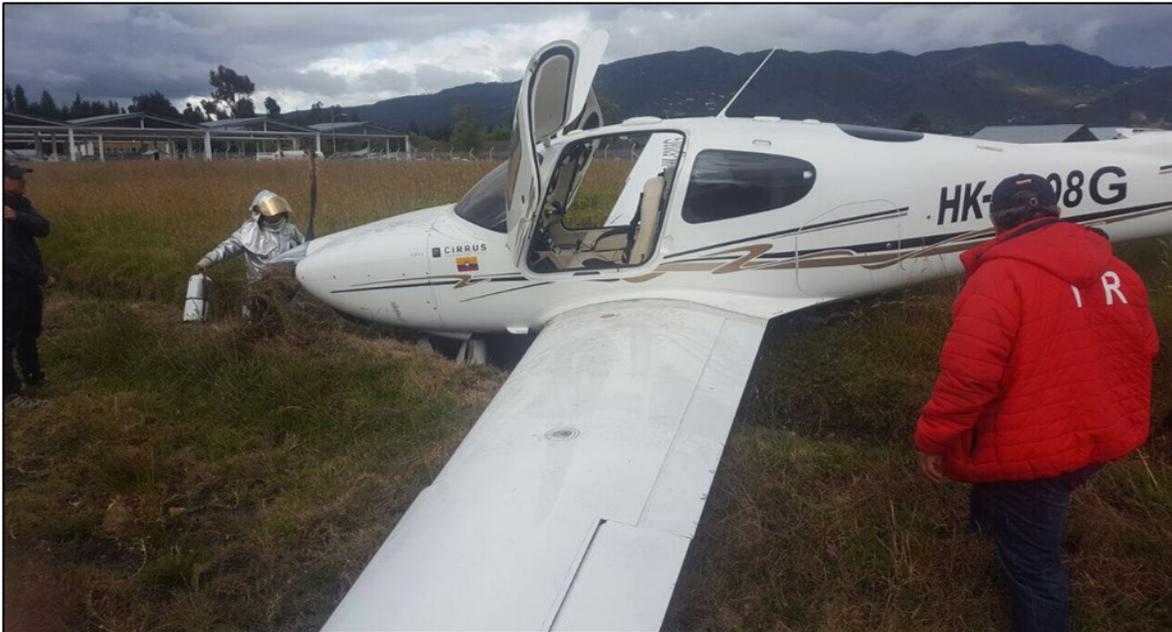
Fotografía No. 1: posición final de la aeronave

La aeronave ingresó y se detuvo en una hondonada, en la zona verde, ocasionándose daños importantes en la hélice, en el tren de nariz y en el tren principal de aterrizaje.

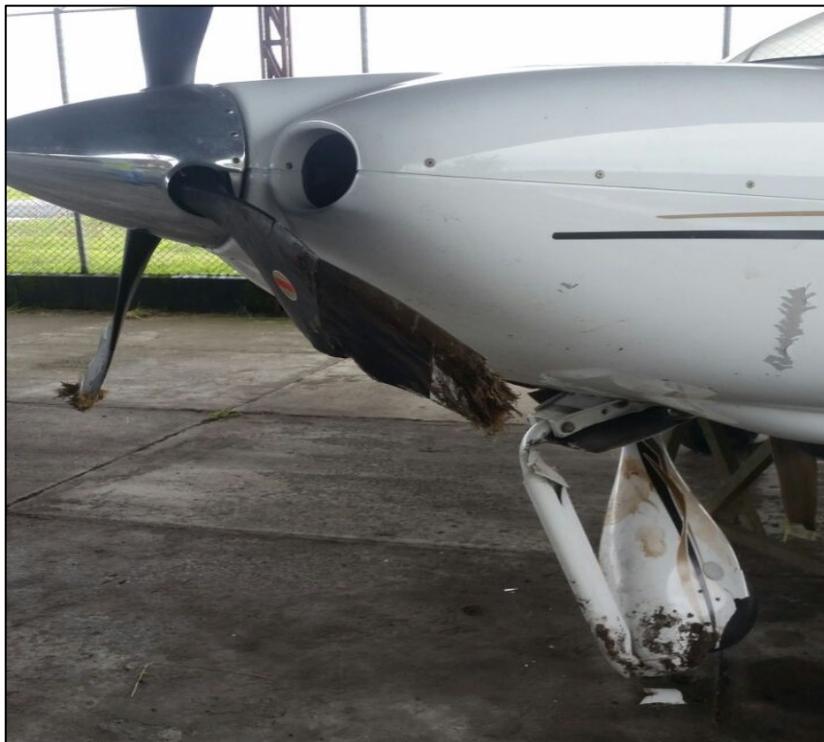
- Abolladura en el cárter de aceite.
- Pared de fuego parte inferior izquierda y central abollada.
- Fractura el tren de nariz.
- Deformación de las palas de las hélices en sus puntas.
- Parada súbita del motor.

Fotografía No. 2: fractura del tren de nariz

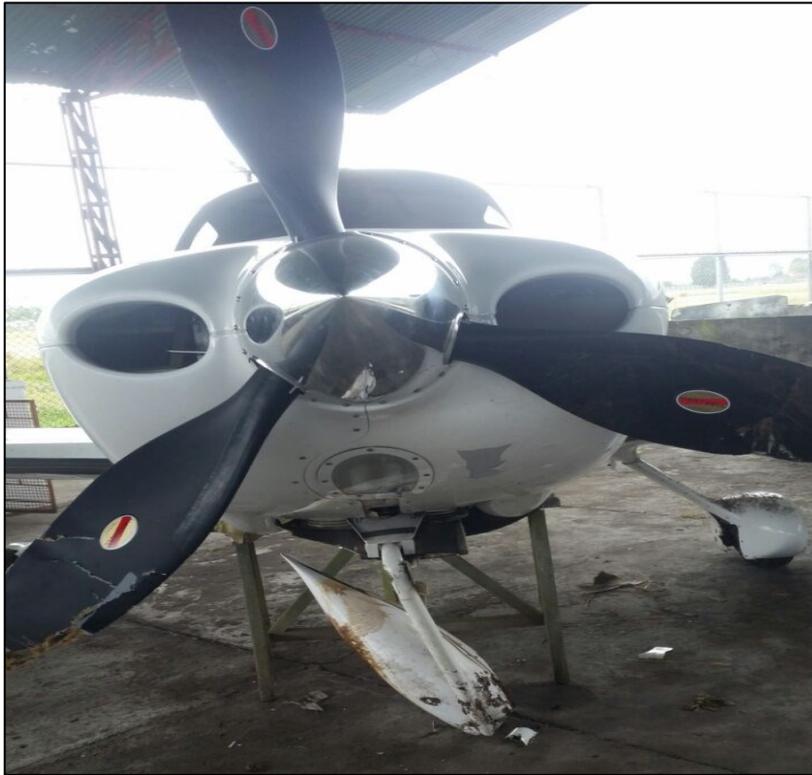
Fotografía No. 3 deformidad de las palas por parada súbita

Las palas de la hélice presentaron deformación en su cuerpo hacia atrás, sin entorchamiento en sus puntas, lo que evidencia bajas RPM al momento del contacto.

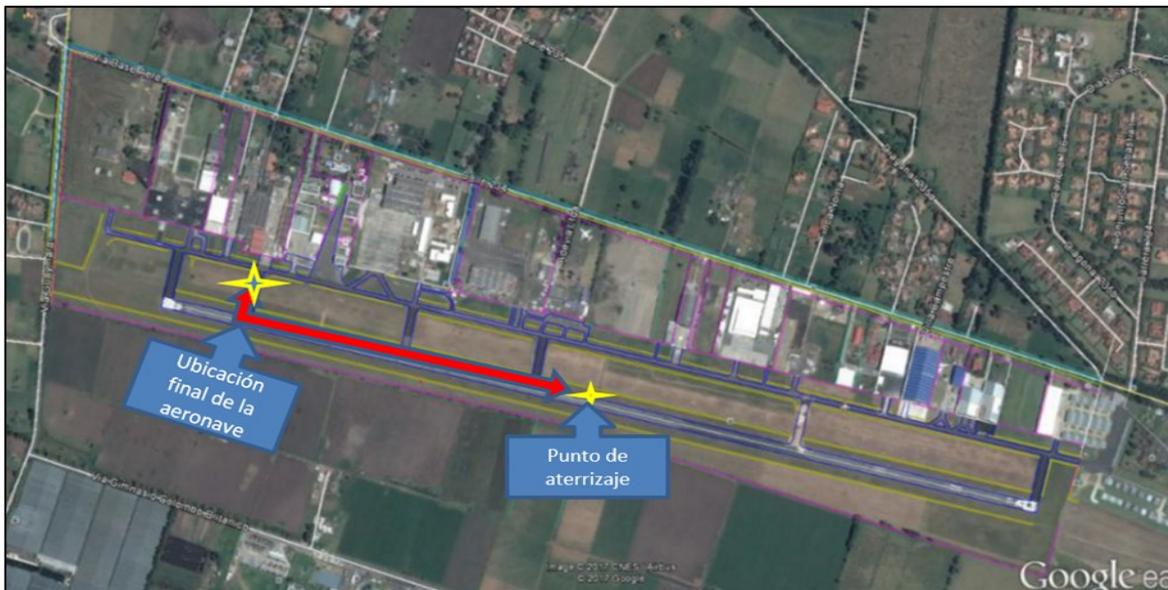
Por acción de la fuerza centrífuga, al virar el avión abandonó la superficie asfaltada de la calle de rodaje, a la zona verde, y terminó con rumbo 010°.

Fotografía No. 4: Ubicación final de la aeronave en el aeropuerto de Guaymaral

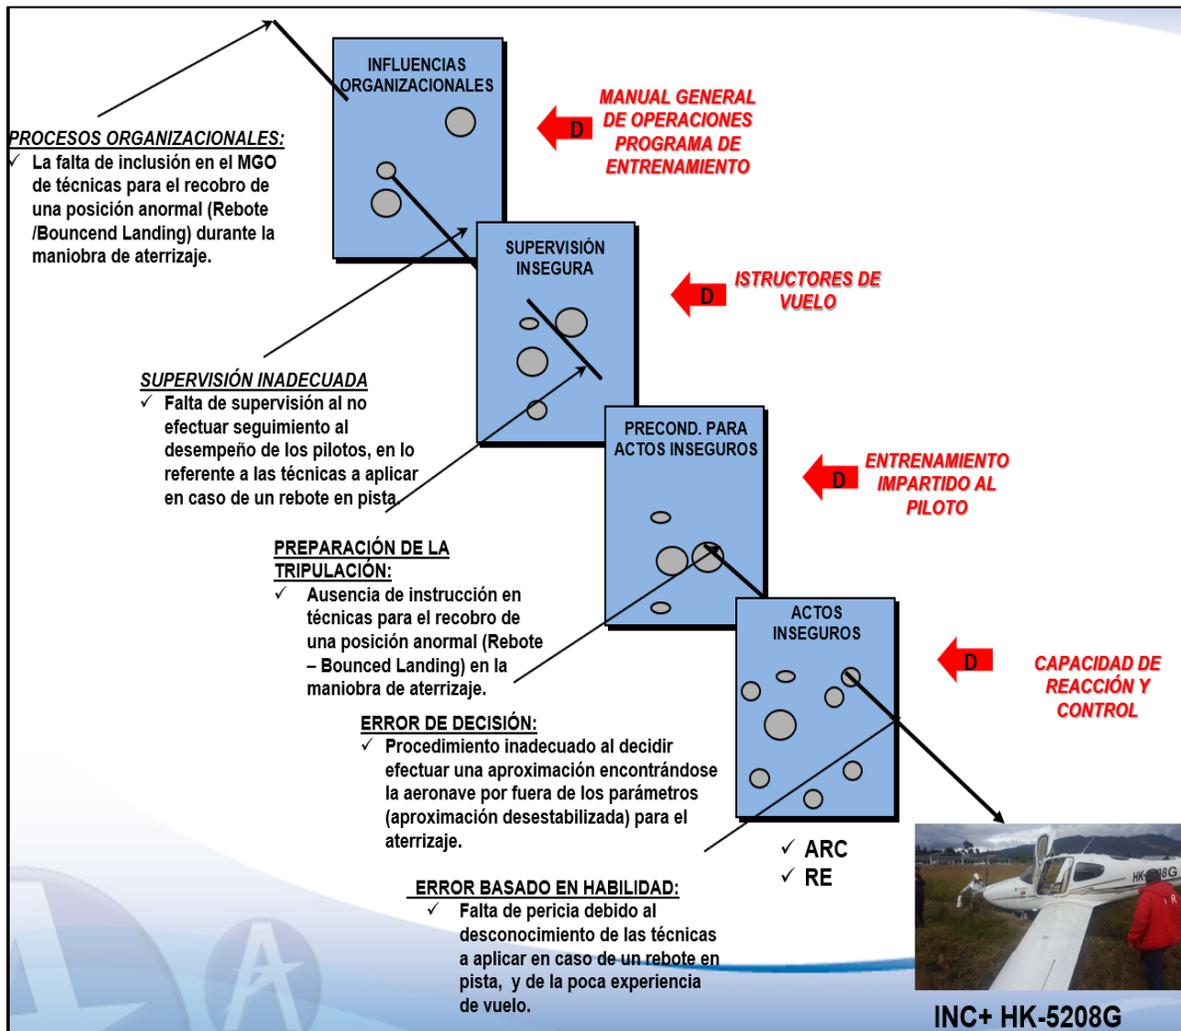
En la ocurrencia de este Incidente Grave influyeron la falta de estándares operacionales en el Operador, la deficiencia de conocimientos básicos de Aerodinámica de la tripulación, la falta de instrucción y entrenamiento específico para operar en un aeropuerto especial y la falta de técnicas y procedimientos para aterrizar, reconocer una condición de aproximación no estabilizada y aplicar las medidas correctivas necesarias.

Figura No. 1: Causalidad del Incidente Grave explicado con el modelo “Queso Suizo”

Establecer en sus Manuales y en los Procedimientos Estándar de Operación, el concepto de “aproximación estabilizada”, con parámetros y criterios para su cumplimiento por parte de las tripulaciones.

Educar, motivar y exigir a las tripulaciones el cumplimiento del concepto de “aproximación estabilizada”.
