INFORME PRELIMINAR ACCIDENTE

COL-21-12-GIA

Aterrizaje forzoso por falla de motor

Ultraliviano, Urraco Magic GS700
Matrícula HJ003

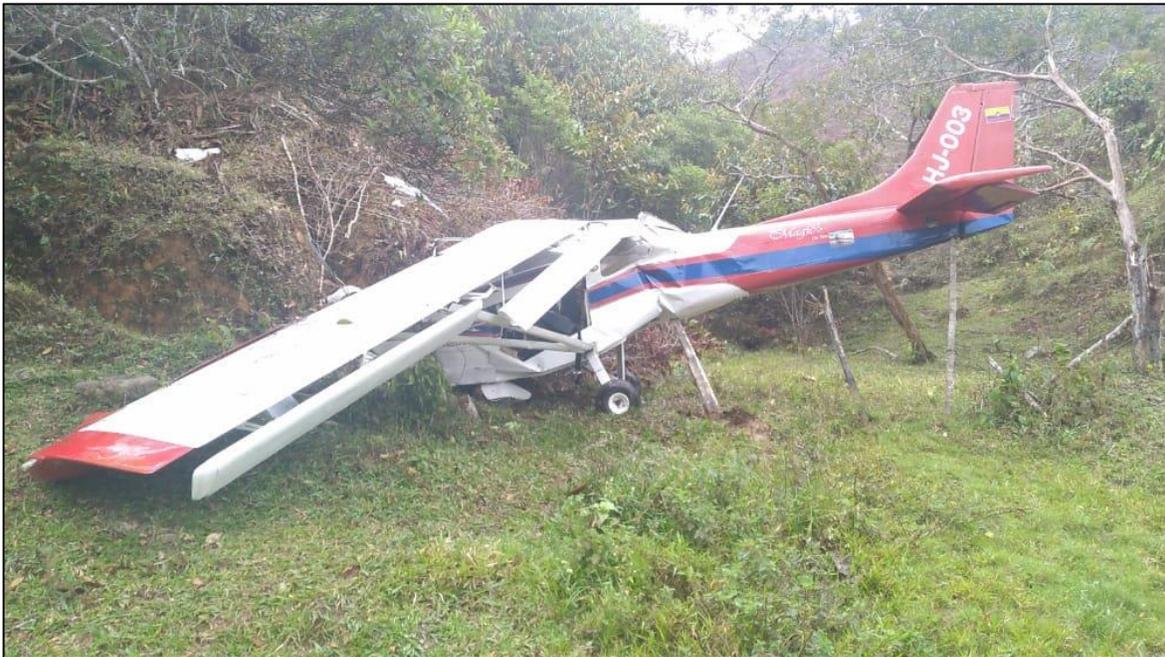
Imagen 2: Condición final de la aeronave HJ003

La aeronave terminó con daños sustanciales. La sección del fuselaje se encontró altamente deformada por el impacto contra el terreno. Es evidente una deformación de toda la estructura desde la sección del motor hasta el empenaje. El panel de instrumentos resultó destruido; sin embargo, de él se recuperaron algunos equipos electrónicos.
