INFORME PRELIMINAR ACCIDENTE

COL-21-33-GIA

**Pérdida de Control en el
aterriaje**

Matrícula HK1522

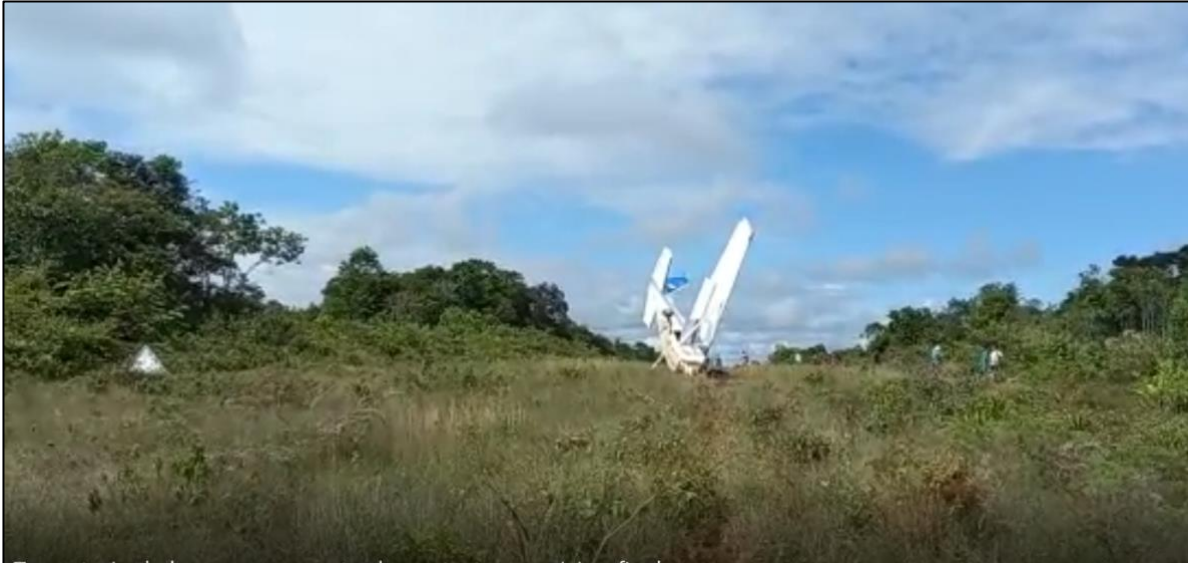
El tren de aterrizaje (nariz y principal) se enredó con la vegetación haciendo que el Piloto perdiera el control de la aeronave. El tren de aterrizaje de nariz se fracturó, haciendo que la aeronave girara sobre su eje transversal, produciéndose el vuelco parcial de la aeronave sobre la pista, quedando en posición vertical, sobre el motor e inclinada aproximadamente en un ángulo sobre el plano izquierdo.

Fotografía No. 1 – Posición de la aeronave vista desde la cabecera de la pista.

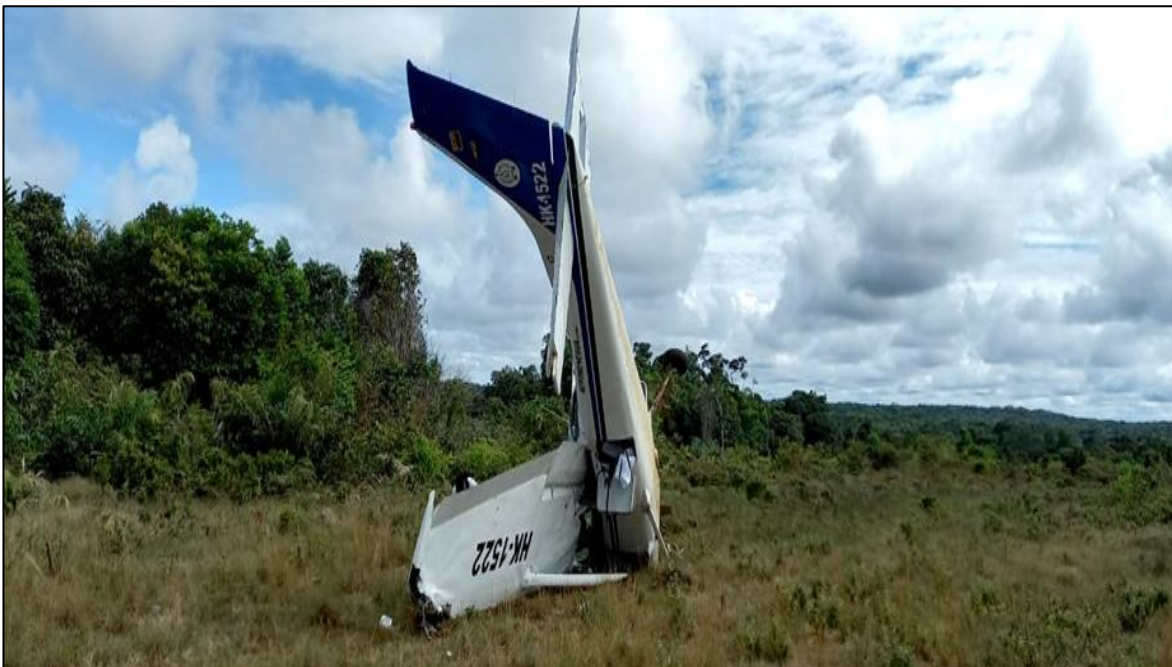
Fotografía No. 2 - Posición final de la aeronave HK1522

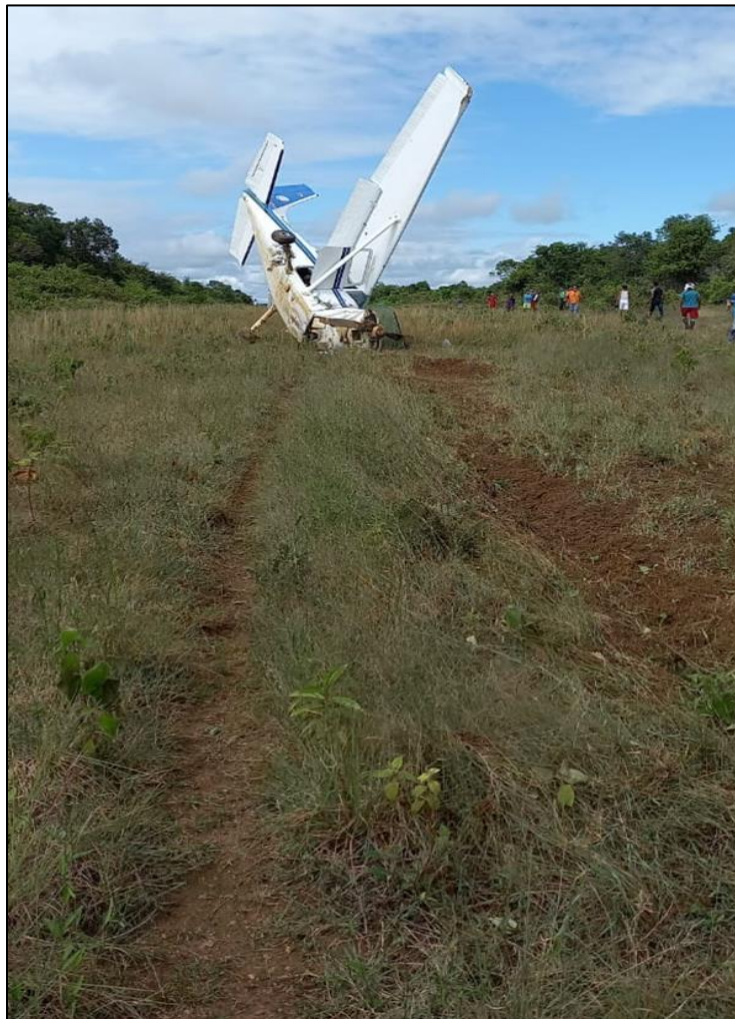
Dentro de la investigación inicial, se observó que el tren de aterrizaje de la aeronave dejó una huella a partir de 24 m antes de la zona de contacto en la pista.

Fotografía No. 3 - Huellas dejada por el tren de aterrizaje sobre el terreno.

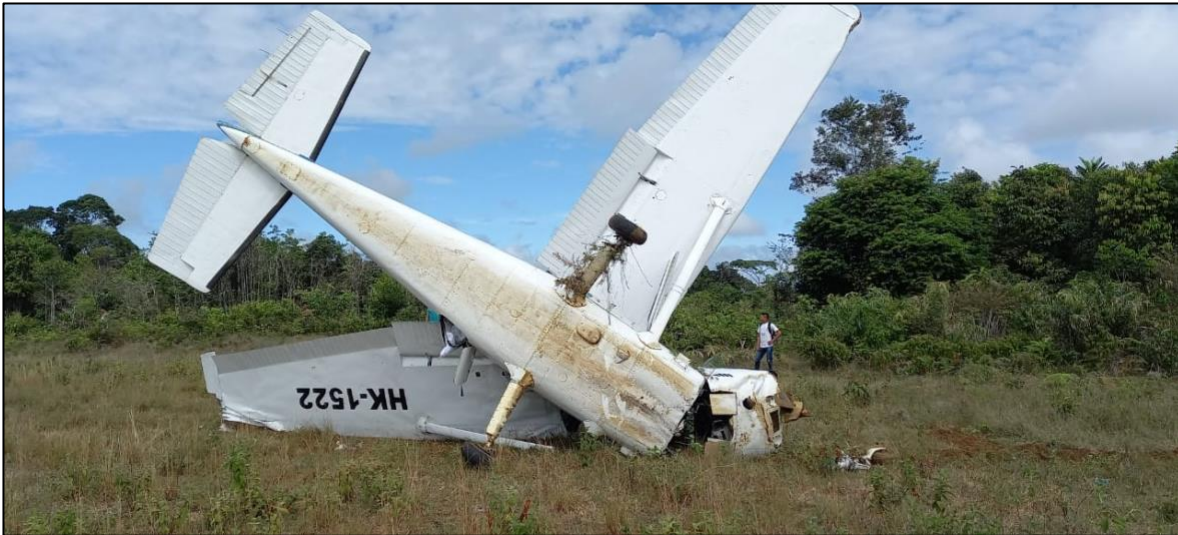
- Desprendimiento del plano izquierdo.
- Fractura del tren de aterrizaje de nariz.
- Parada súbita y daños por determinar en la planta motriz.
- Ruptura de la bancada del motor.
- Palas de la hélice golpeadas.

Fotografía No. 4 - Daños sufridos por la aeronave y vegetación enredada en el tren de aterrizaje.
