# INFORME PRELIMINAR ACCIDENTE

## **COL-21-39-GIA**

**Arborizaje por pérdida de  
potencia del motor**

Cessna U206G

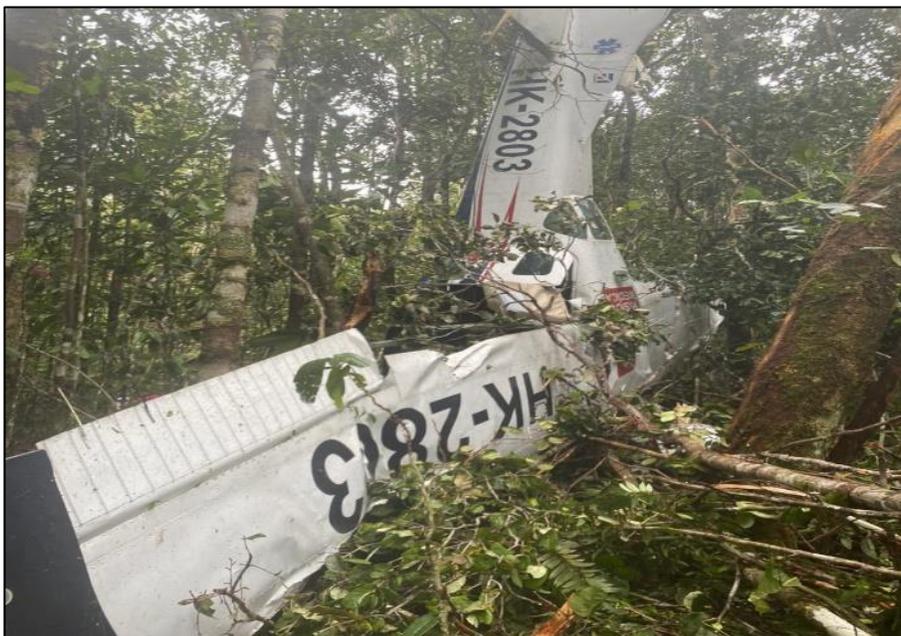
**Fotografía No. 1 - Posición final de la aeronave HK-2803**

La aeronave sufrió daños sustanciales sobre todo, en la parte frontal del fuselaje y a lo largo del mismo, en el motor, y borde de ataque de los planos.

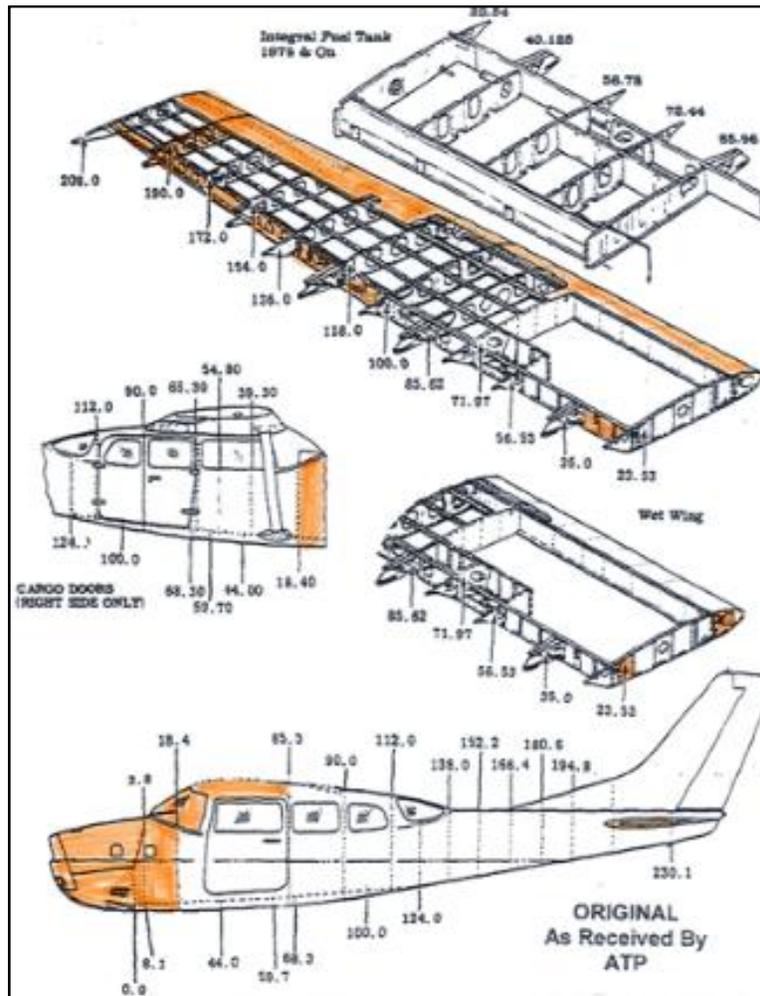
Figura No. 4 – Esquema de partes afectadas de la aeronave HK2803

Las mayores concentraciones de esfuerzos producidos por la desaceleración se situaron sobre la parte delantera del fuselaje con múltiples fracturas en largueros, formadores, y deformación plástica crítica en la piel.

El motor no se dependió de la bancada estructural, sin embargo sufrió daños sustanciales generando una deformación importante en la pared de fuego y parte de la cabina.

La hélice permaneció sujeta al motor. Las palas de la hélice no presentaron deformación en las puntas, condición que indicaba que probablemente el motor no estaba funcionando al momento de golpear los arboles y el terreno.

El plano derecho presentó múltiples golpes y deformaciones en borde de ataque, parte superior de plano con deformación plástica de la piel y deformación estructural en el borde de salida.
