# INFORME PRELIMINAR ACCIDENTE

## **COL-21-53-GIA**

**Aterrizaje fuerte por posible  
pérdida de potencia**

Bell 206L3

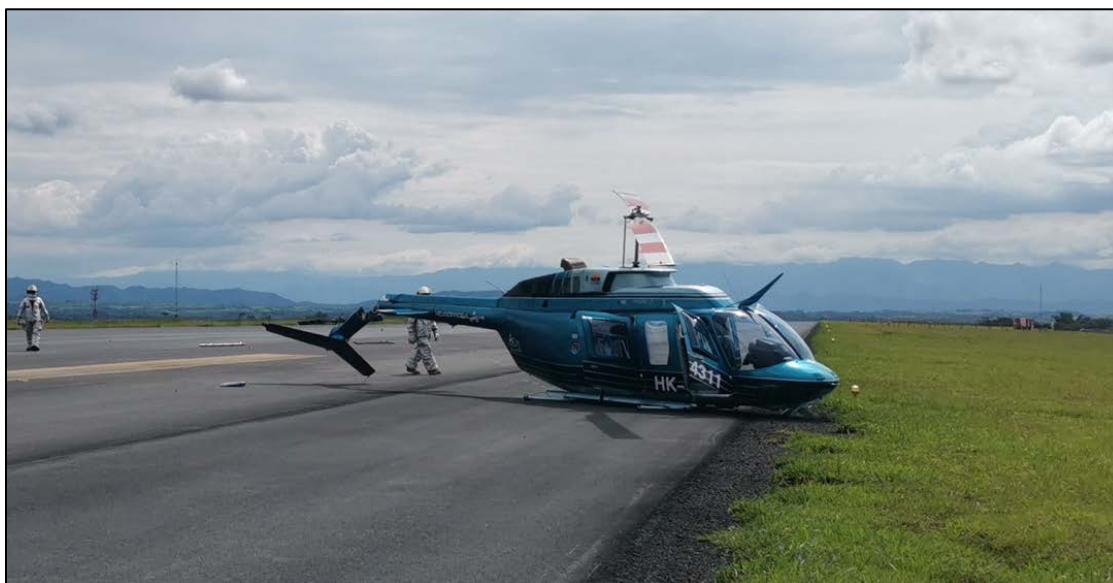
Como consecuencia del aterrizaje fuerte, se produjeron daños importantes en el helicóptero relacionados con la fractura de la sección del rotor de cola por impacto de las palas del rotor principal, y daños en la sección ventral con rompimiento y deformación de los patines de aterrizaje (skids).

Fotografía No. 1 – Condición final de helicóptero HK4311

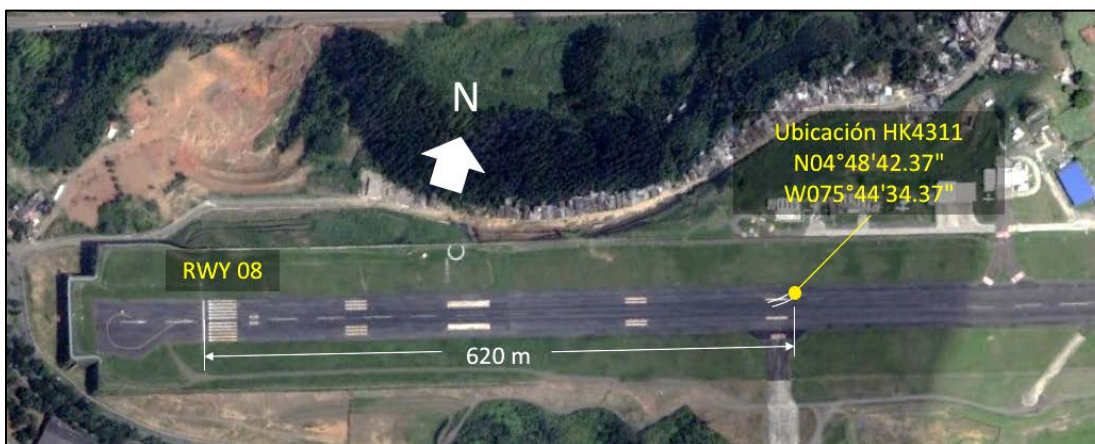
El helicóptero terminó ubicado en coordenadas  $N04^{\circ}48'42.37''$  –  $W075^{\circ}44'34.37''$ , a una elevación de 4,418 pies con un rumbo final de  $050^{\circ}$ , a 620 m de la cabecera de la pista 08; estaba posado sobre la sección ventral de la estructura, con evidente deformación y rompimiento de los patines.

Era evidente el rompimiento de la estructura del botalón de cola en la que se ubica el mecanismo del rotor de cola. Una inspección detallada de esta sección reveló marcas de transferencia por impactos recibidos de la sección de punta de las palas del rotor principal, las cuales presentaron flexión durante el aterrizaje fuerte, produciendo así la interacción con la estructura del botalón de cola, y el subsiguiente rompimiento.

Imagen No. 1 – Ubicación final del Helicóptero HK4311 en la pista SKPE
