# INFORME PRELIMINAR ACCIDENTE

## **COL-21-73-GIA**

**Colisión contra el terreno  
durante el aterrizaje**

Helicóptero Bell 206 B-III

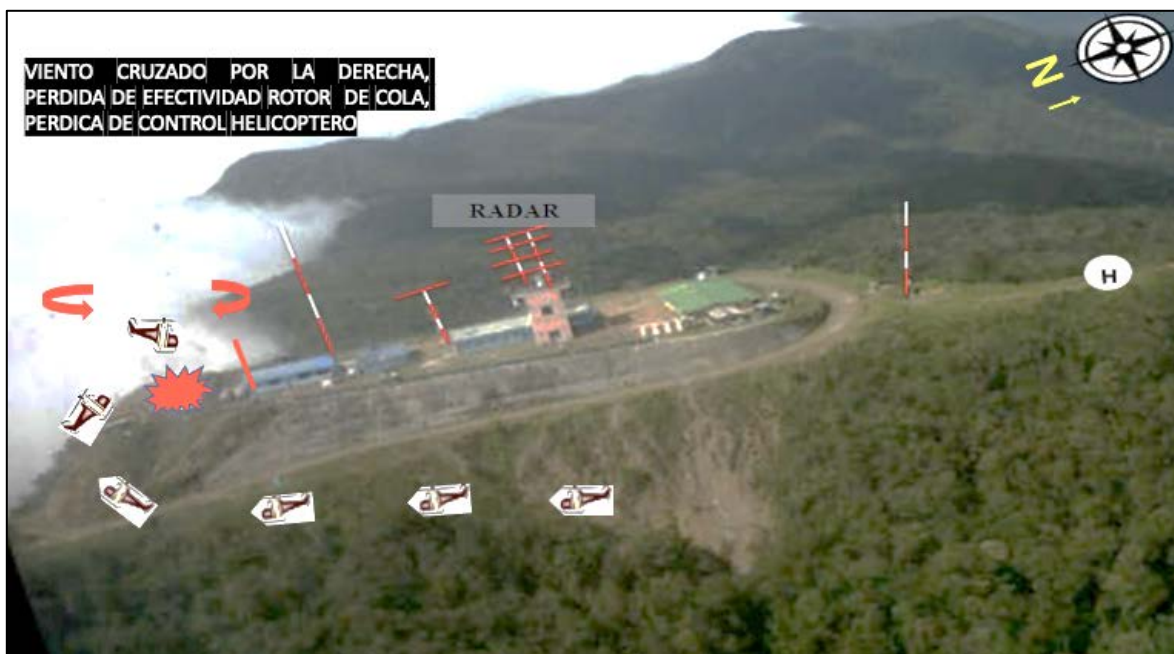
Aproximadamente a 4 pies de altura sobre el punto de aterrizaje el Piloto sintió una ráfaga de viento que entró por la derecha de la aeronave, obligándole a corregir la posición utilizando el pedal izquierdo, y reduciendo suavemente la potencia con el colectivo.

Sin embargo, y de manera inmediata, el rotor de cola perdió efectividad, lo cual originó un entorchamiento de 360° del helicóptero, por la derecha, obligando al Piloto buscar velocidad con el cíclico mientras intentaba dirigir la aeronave hacia la plataforma.

**Figura No. 4: Dinámica de impacto para el Helicóptero HK-4511.**

Esta acción no tuvo resultado, ya que la aeronave perdió substancialmente la sustentación, situación que se empeoró debido a que la aeronave golpeó contra una garita ubicada contiguamente al helipuerto.

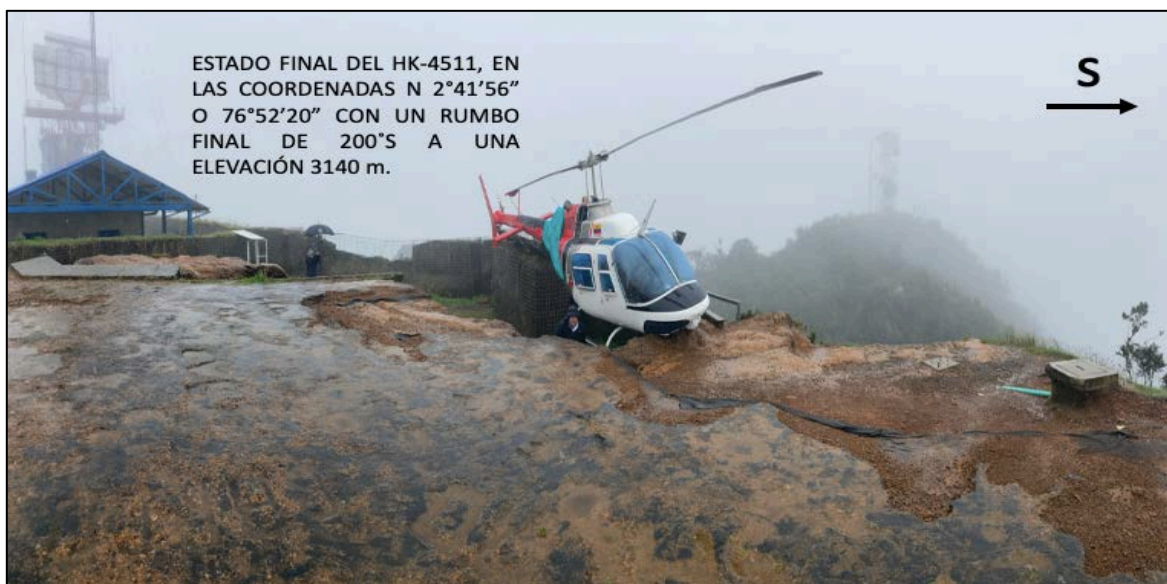
La aeronave quedó detenida finalmente, a 5 metros aproximadamente del punto previsto para el aterrizaje. El Piloto efectuó un apagado de emergencia de la aeronave, se aseguró de la condición de los 2 ocupantes y los dirigió para abandonar la aeronave.

La aeronave sufrió daños sustanciales.

**Figura No. 5: Estado final del Helicóptero HK-4511.**

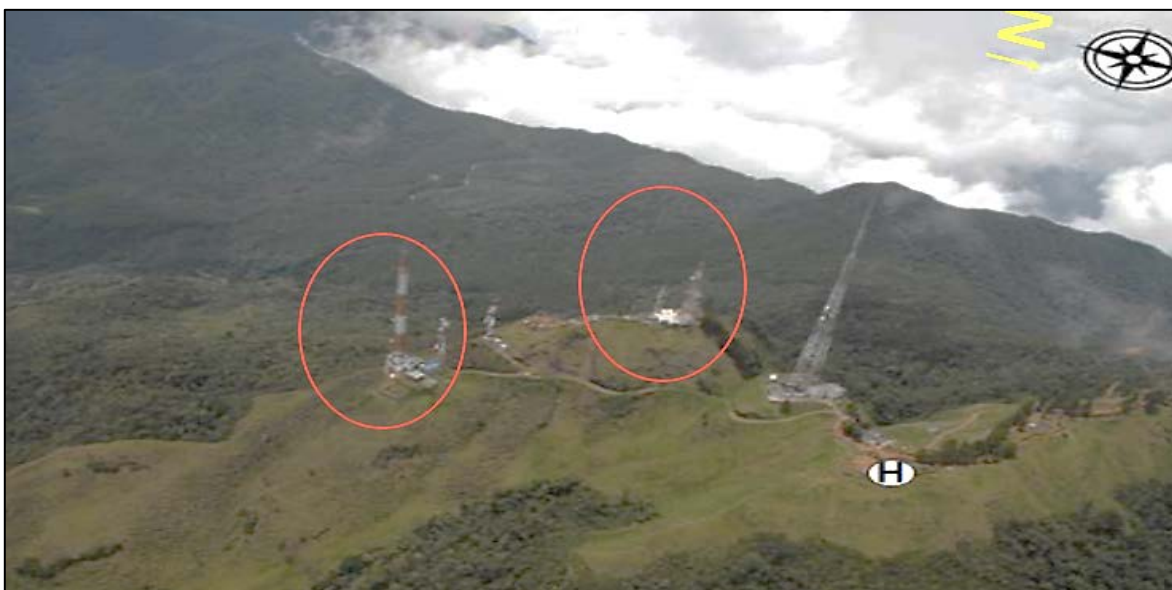
Durante la inspección de campo se identificaron diferentes obstáculos alrededor del helipuerto, que dificultaban la aproximación de aeronaves al helipuerto, a saber:

- Garitas de la Policía.
- Antenas de radar perteneciente a la Aerocivil.
- Equipos electrónicos y de generación de energía.
- Antenas varias de diferente altura y ubicadas en diferentes áreas del cerro.

*Figura No. 6: Obstáculos circundantes del helipuerto Cerro Santa Ana.*

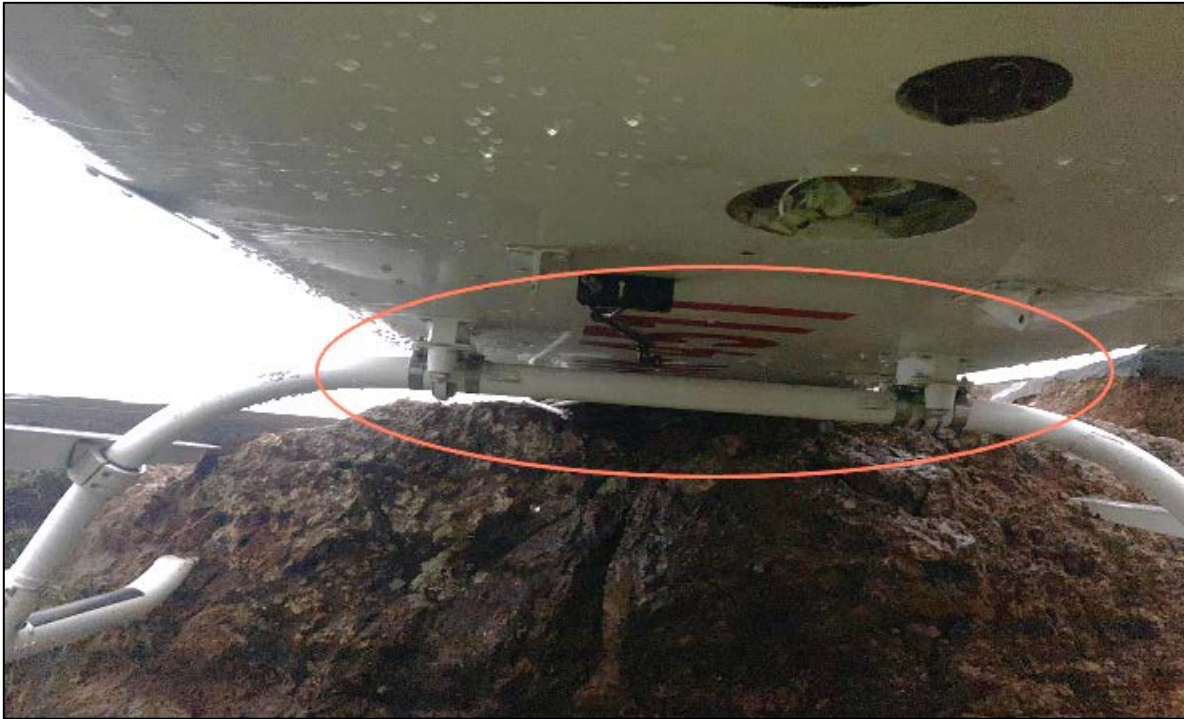
- Deformación plástica con pérdida de material en la parte ventral debido al impacto de la aeronave contra el terreno.
- Deformación plástica, con afectación estructural del *tailboom*, en un 80 %.
- Múltiples fracturas en los álabes del rotor de cola, como consecuencia del impacto del rotor contra el techo de concreto de una garita de la Policía.

**Fotografía No. 1: Daños en la parte ventral HK-4511.**

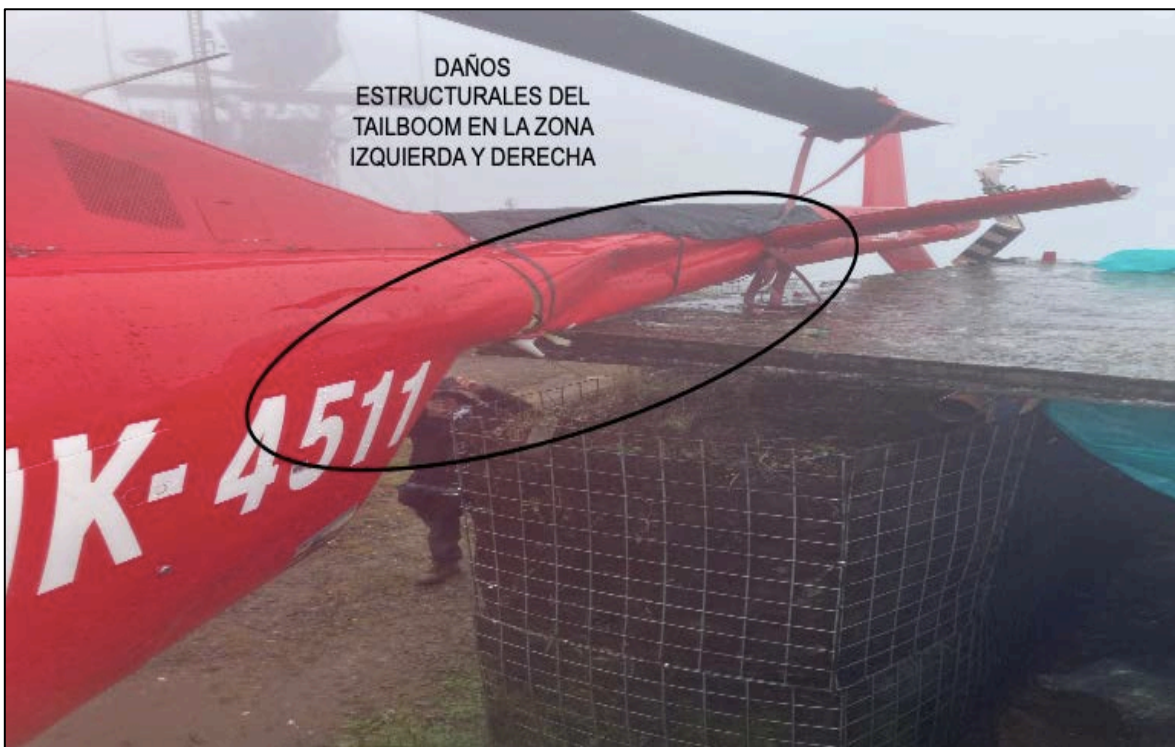
**Fotografía No. 2: Daños estructurales tailboom HK-4511.**

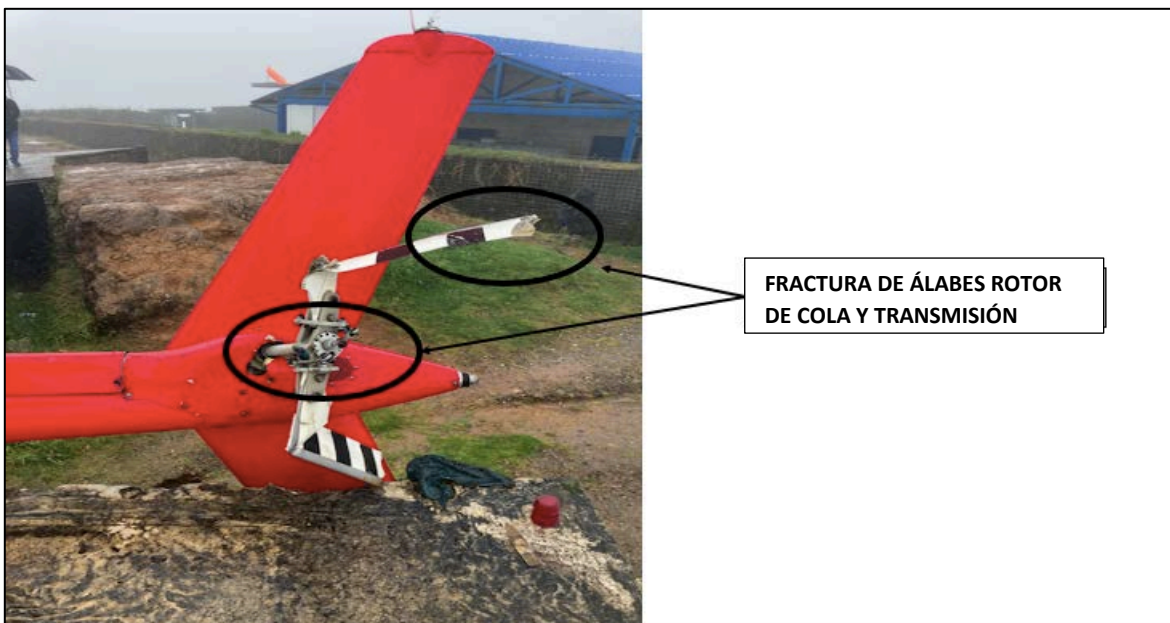
*Fotografía No. 3: Múltiples fracturas del rotor de cola y en la transmisión.*
