INFORME PRELIMINAR ACCIDENTE

COL-21-15-GIA

Aterrizaje forzoso por pérdida de
motor

Air Tractor 301 Matrícula HK5162

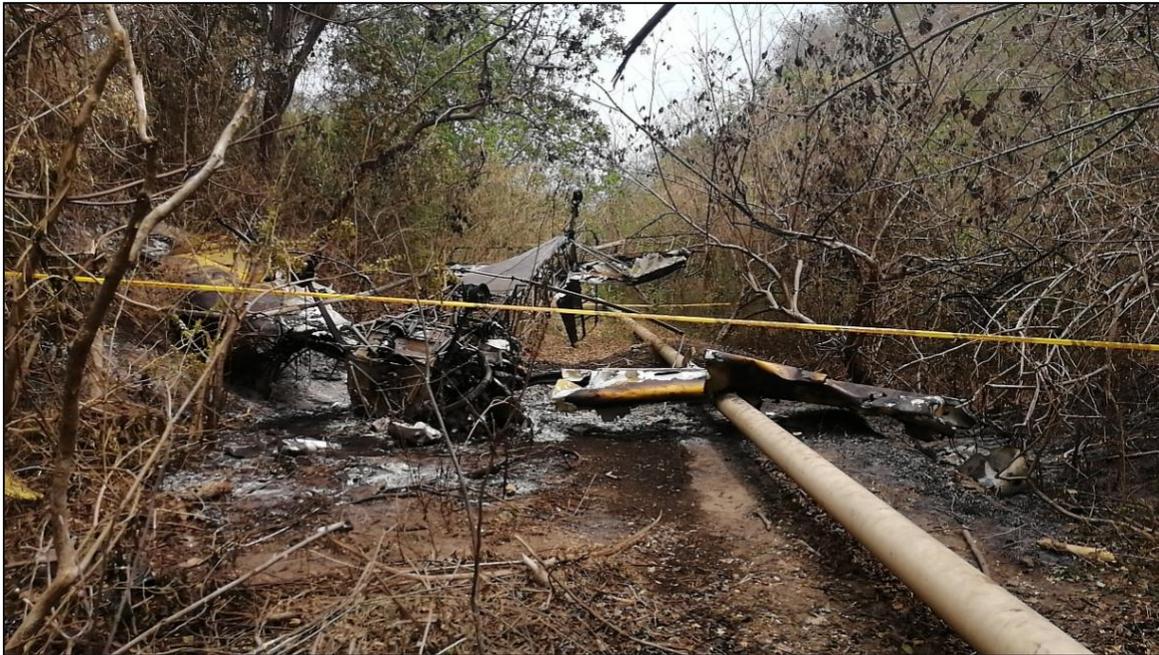
Fotografía No. 2: Condición final de la aeronave HK5162

La aeronave terminó completamente incinerada, La bancada del motor y el motor no se destruyeron, lo cual permitirá su inspección. La estructura primaria el fuselaje y de los planos y el habitáculo de la cabina se encontraron destruidos por el fuego pos impacto.
