Investigación: COL-17-05-GIA

Accidente

28 de enero de 2017, Aeropuerto Internacional General Alfredo Vásquez Cobo de la Ciudad de Leticia-Departamento del Amazonas.

Aeronave: Boeing 737-476, Matrícula HK5197

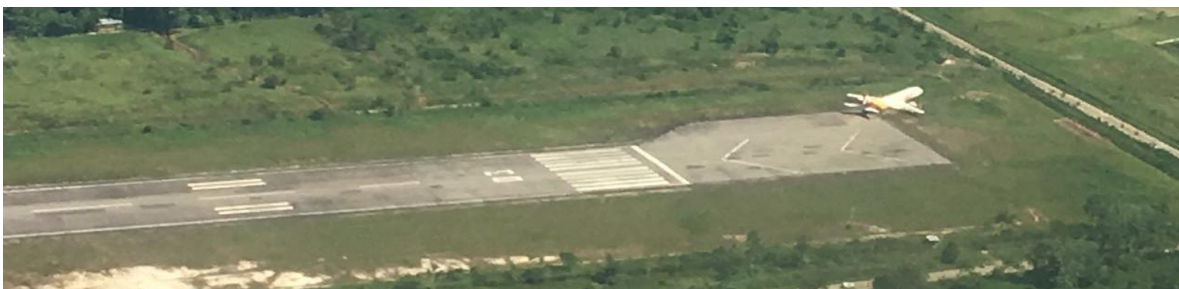
Parada final de la aeronave

La aeronave aterrizó con pista mojada, hasta su parada final, una vez se salió de la pista la aeronave tiene contacto abrupto con el terreno rozando toda la parte inferior de la misma.

Dentro de los hallazgos iniciales, se identificó ingestión de FOD en ambos motores, desprendimiento total del tren de aterrizaje derecho con sus componentes (rueda, conjunto de frenos y accesorios).

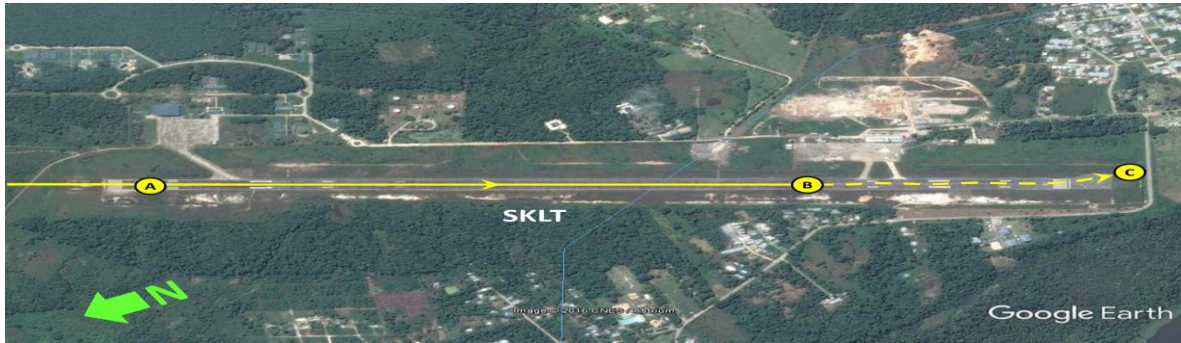
La zona del accidente correspondía a un terreno urbano específicamente dentro de las instalaciones del aeropuerto Internacional SKLT, y el punto específico donde se detuvo la aeronave fue en zona de seguridad de la cabecera 03.

Área general del accidente HK 5197

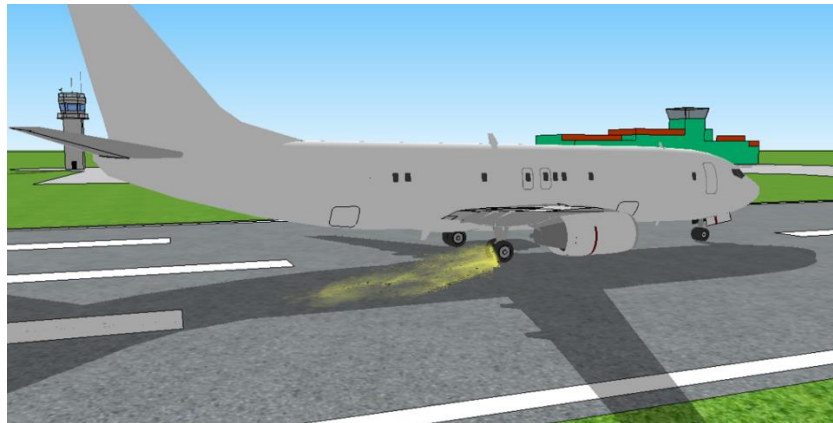
La aeronave contaba al momento del suceso con los registradores de vuelo (FDR-CVR), los cuales serán decodificados, analizados en la NTSB, así como los componentes asociados al tren de aterrizaje, conjunto de frenos y rueda serán elementos analizados por la casa fabricante Boeing con el equipo investigador ya que se identificó explosión de rueda No 4 del tren principal derecho.

Recreación de la explosión de la rueda No 4 de la aeronave HK 5197
