# INFORME FINAL ACCIDENTE

**COL-17-47-GIA**

**Colisión con obstáculo durante  
vuelo a baja altura**

**Piper 25-260, Matrícula HK1353**

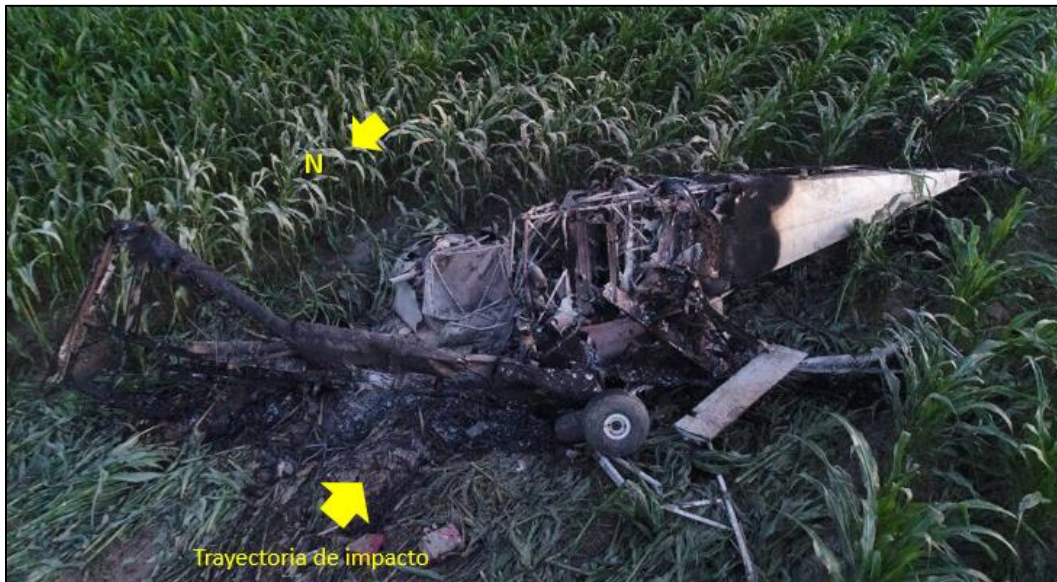
Como consecuencia de la colisión, se presentaron lesiones mortales en el Piloto y fuego post impacto que consumió gran parte de la aeronave la cual quedó totalmente destruida.

*Fotografía No. 1 – Estado final de la aeronave HK1353*

**DESTRUIDA.** Como consecuencia del impacto contra el terreno, y el fuego post accidente, la aeronave resultó destruida.

Se presentó fuego post accidente iniciado por las partes calientes de la planta motriz, por la temperatura ambiente y la interacción con el combustible a bordo de la aeronave. El fuego consumió en aproximadamente el 90% la estructura de la aeronave. El fuego se extinguió finalmente por acción natural.

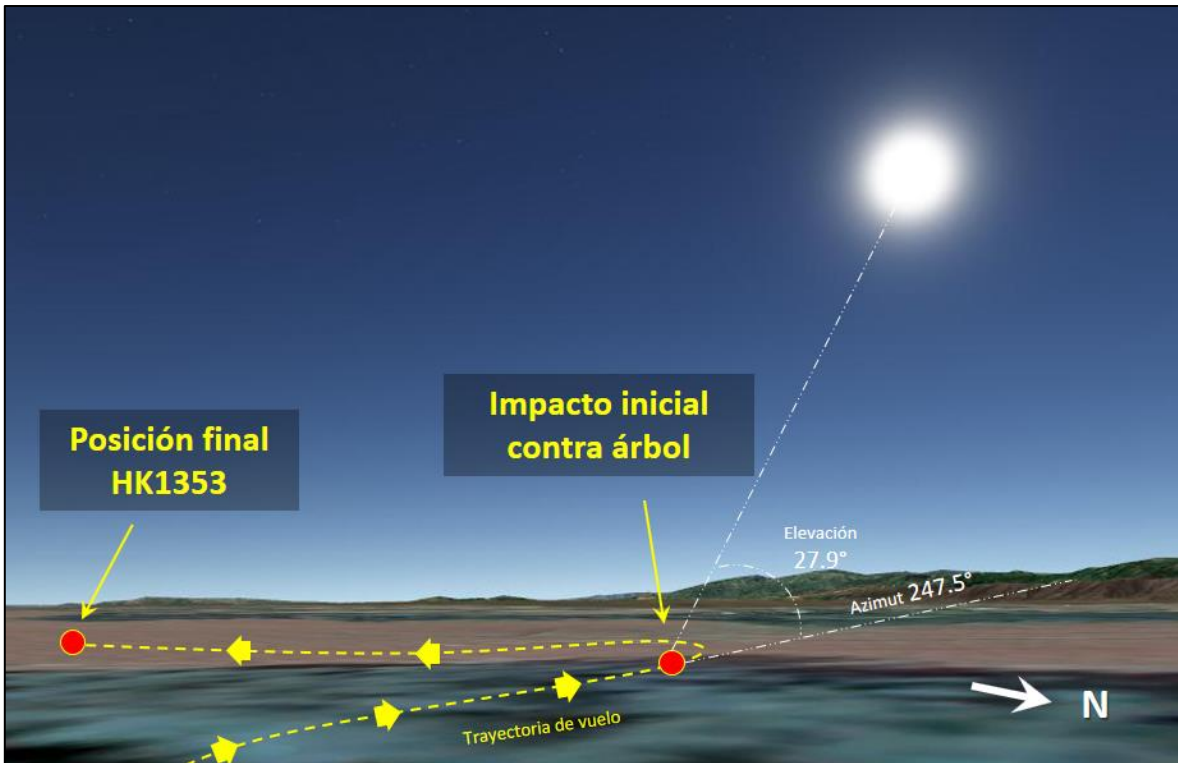
De acuerdo al cálculo de posición del sol al momento del accidente, en coordenadas N04°11'2.05" W075°00'43.64", el sol se encontraba con una elevación de 27.5° y un azimut de 247.5°.

La trayectoria de vuelo para el viraje correspondía aproximadamente a  $260^\circ$ . Ante estos hallazgos se determina que la posición del sol durante el vuelo de la aeronave estaría incidiendo directamente en la trayectoria de vuelo, por lo que resulta altamente probable que hubiese existido un deslumbramiento por rayos solares en el Piloto.

*Figura No. 1 – Posición del sol durante la trayectoria de vuelo HK1353*

El sol se encontraba con una elevación de  $27.5^\circ$  y un azimut de  $247.5^\circ$ , y la trayectoria de vuelo para el viraje correspondía aproximadamente a  $260^\circ$ . Esta condición hizo que en cabina estuviese incidiendo directamente la luz del sol, ocasionando un deslumbramiento por rayos solares en el Piloto. Esta condición provoca la desestimación del obstáculo y no permite mantener una referencia clara sobre la altitud y la cercanía con el obstáculo.

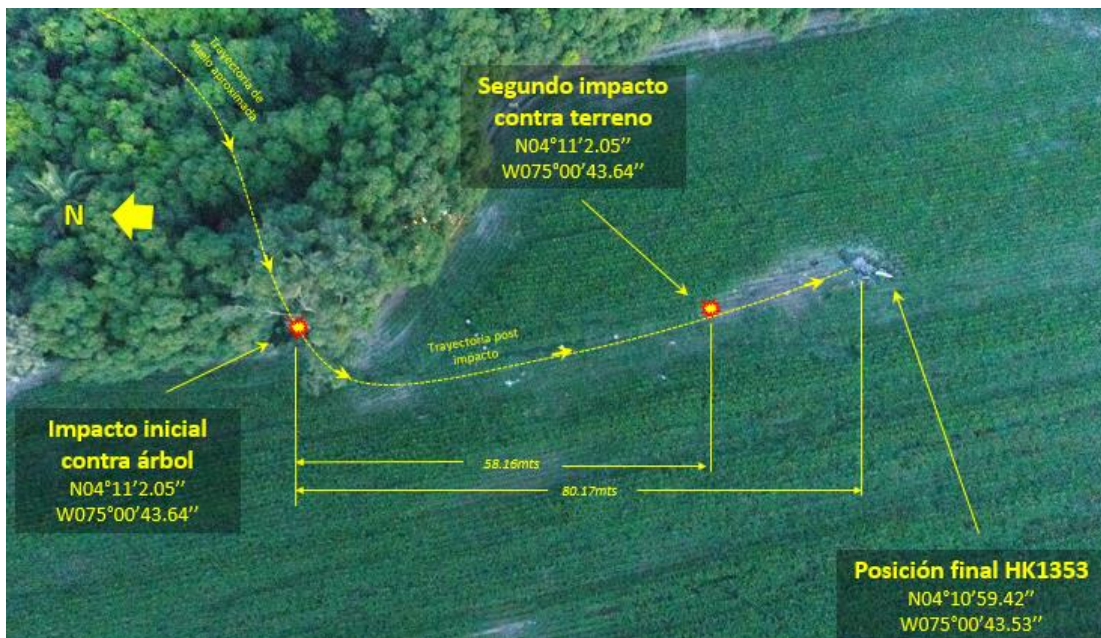
La aeronave impactó con la sección del ala izquierda las ramas de un árbol de aproximadamente 16 mts de alto ubicado en coordenadas N04°11'2.05" - W075°00'43.64". Inmediatamente después se produjo la separación de varias secciones del borde de ataque del ala izquierda, provocando un cambio brusco en la trayectoria de vuelo.

Figura No. 3 – Croquis general del accidente HK1353

Seguido a ello, la aeronave se invirtió, perdiendo altura hasta impactar el terreno en coordenadas N04°11'2.05" W075°00'43.64". Posteriormente a este impacto la aeronave continuó su desplazamiento con rumbo 175° hasta que finalmente después de 22 metros la aeronave se detuvo en coordenadas N04°10'59.42" - W075°00'43.53", a una elevación de 1244 pies y rumbo final aproximado de 220°.
