INFORME FINAL ACCIDENTE

COL-17-48-GIA

**Falla de eslinga y caída de carga
durante vuelo crucero**

MI-8MTV-1, Matrícula HK3908

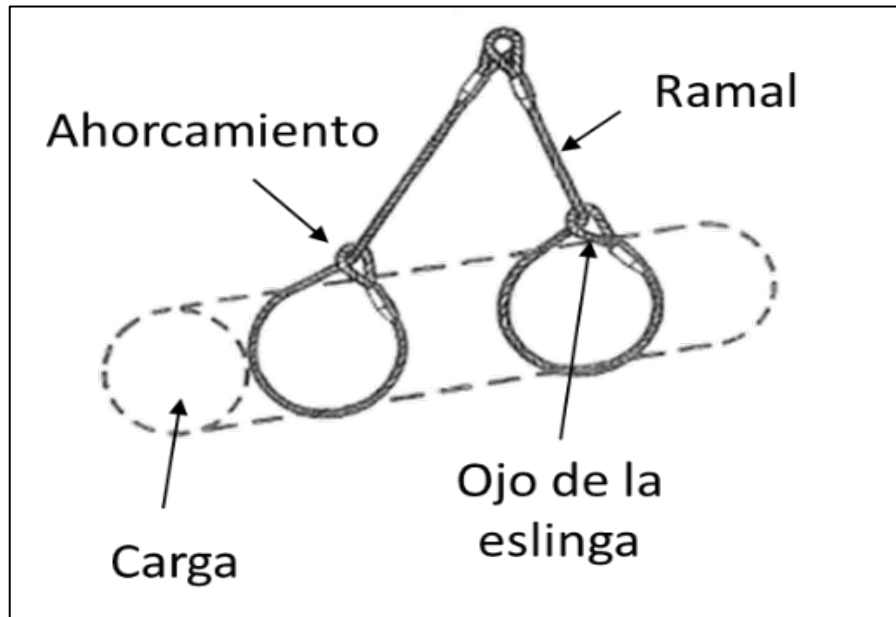
Imagen No. 1 – Características de amarre de carga mediante técnica de ahorcamiento (choker)

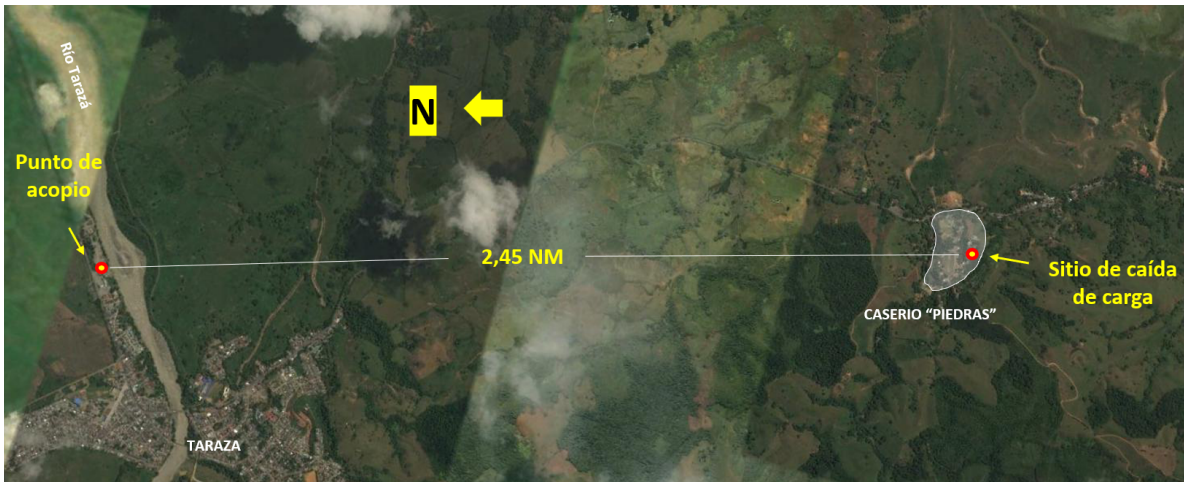
Figura No. 2 – Ubicación del sitio de caída de carga y el punto de acopio (Tarazá)

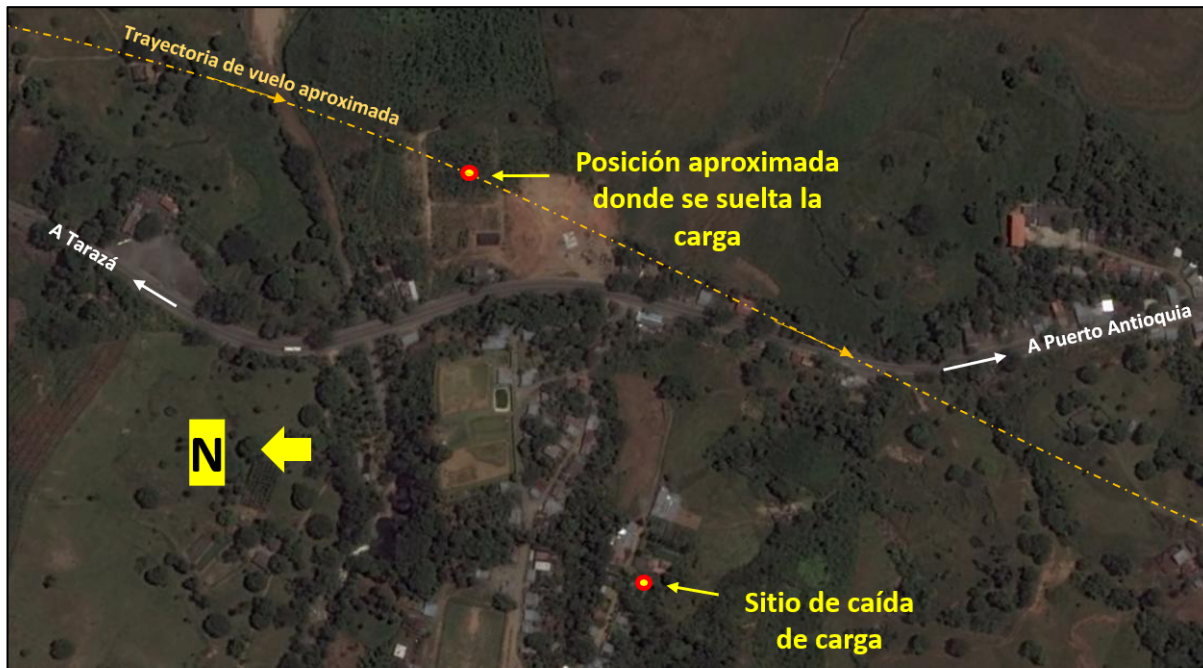
Figura No. 3 – Posición aproximada del sitio en donde se soltó la carga y caída de la mismo

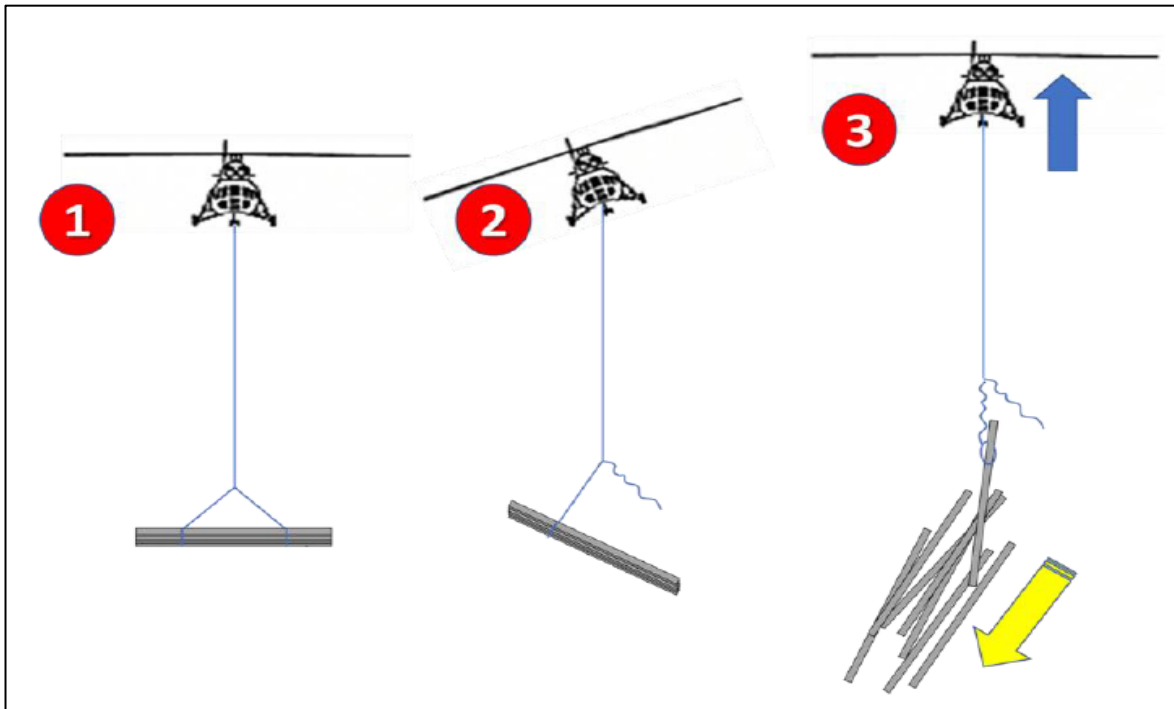
Durante la secuencia de eventos (Imagen No. 3), el helicóptero se encontraba en vuelo de crucero (1); posteriormente se produjo la falla del ramal izquierdo de la eslinga, que ocasionó el banqueo del helicóptero hacia el lado derecho y el cual fue controlado por la tripulación (2). El efecto péndulo de la carga y su salida por efecto gravitacional del ojo de la eslinga del ramal derecho ocasionaron que los ángulos de acero de la carga cayeran por el lado derecho de la trayectoria de vuelo (3).

Aunque el helicóptero volaba en trayectoria lateral, alejado de la Vereda Piedras (municipio Tarazá), el efecto péndulo desplazó separadamente la carga consistente en 40 ángulos de acero, los cuales impactaron con un alto ángulo, aproximadamente 55 grados, contra ocho (8) viviendas y una persona en tierra.

Imagen No. 3 – Secuencia aproximada de eventos durante el rompimiento de la eslinga, HK3908

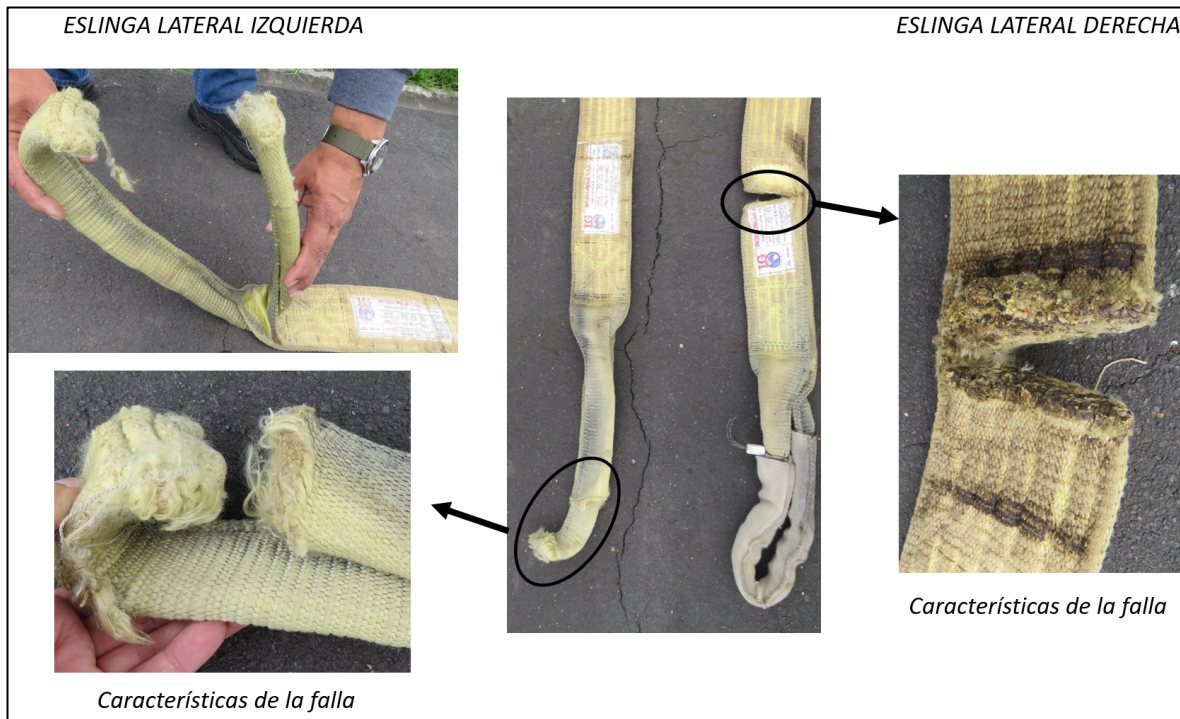
La eslinga del ramal izquierdo presentó falla del material de la sección del ojo; y la eslinga del ramal derecho presentó falla parcial del material a 40 cm aproximadamente del ojo (Imagen No. 4).

Imagen No. 4 – Ubicación y características de falla en las eslingas utilizadas en la operación HK3908

Al examinar minuciosamente las características de falla del material de nylon de la eslinga del ramal izquierdo, de acuerdo con las guías de desgaste y tipo de falla para este tipo de elementos, se encontró que las mismas eran consistentes con un rompimiento simétrico lineal, sin que presentaran signos de falla progresiva por rompimiento de los hilos.

Estas características son coincidentes con una acción de corte en la estructura de las fibras. Este tipo de corte generalmente se produce cuando un objeto punzante o un borde de la carga sin protección hace contacto con la eslinga. Esta situación puede ocurrir en cualquier parte del cuerpo de la eslinga o de los ojos.

Por otro lado, las características de rompimiento de la eslinga del ramal derecho son coincidentes con una acción de corte lineal; sin embargo, en esta sección el corte se produjo en el último tercio del ancho de la eslinga. De acuerdo con las investigaciones desarrolladas, este corte se dio como consecuencia del peso asimétrico de la carga cuando caía, al no ser sostenido por el ojo del ramal izquierdo, ya roto.

Después de realizadas las pruebas, el operador retiró del servicio el lote de eslingas fabricadas y al momento de emisión de la presente investigación se encuentra utilizando eslingas de cadena de acero para sus operaciones.

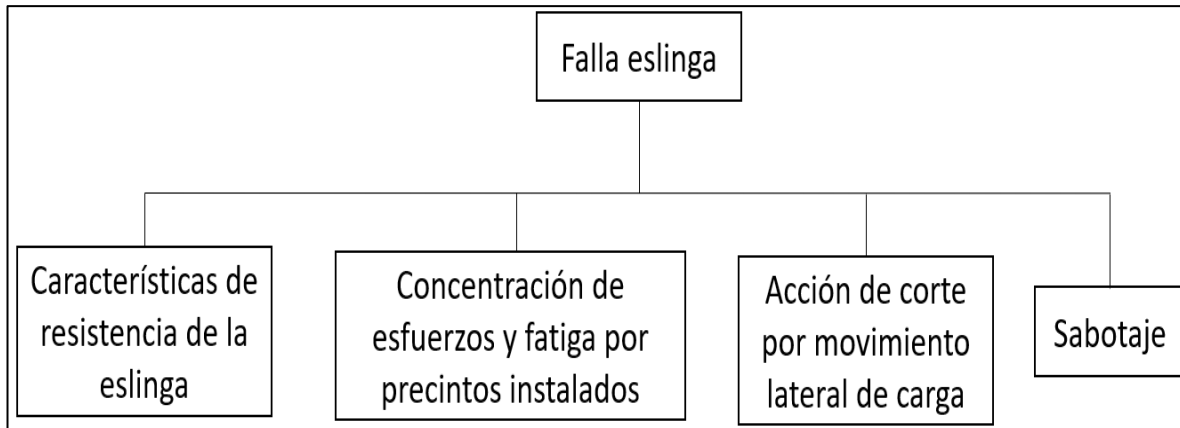
Con el fin de determinar la condición que dio lugar al rompimiento de la eslinga bajo las evidencias físicas típicas de corte sobre el material de nylon de la eslinga, se plantearon cuatro (4) hipótesis en la investigación relacionadas con: (1) el rompimiento de la eslinga por pérdida de sus propiedades físicas de resistencia; (2) la concentración de esfuerzos en el ojo de la eslinga por la instalación de los precintos¹ y la operación; (3) deslizamiento lateral de la carga durante la operación; y (4) acción de sabotaje en la operación.

Figura No. 4 – Árbol de hipótesis planteadas en la investigación

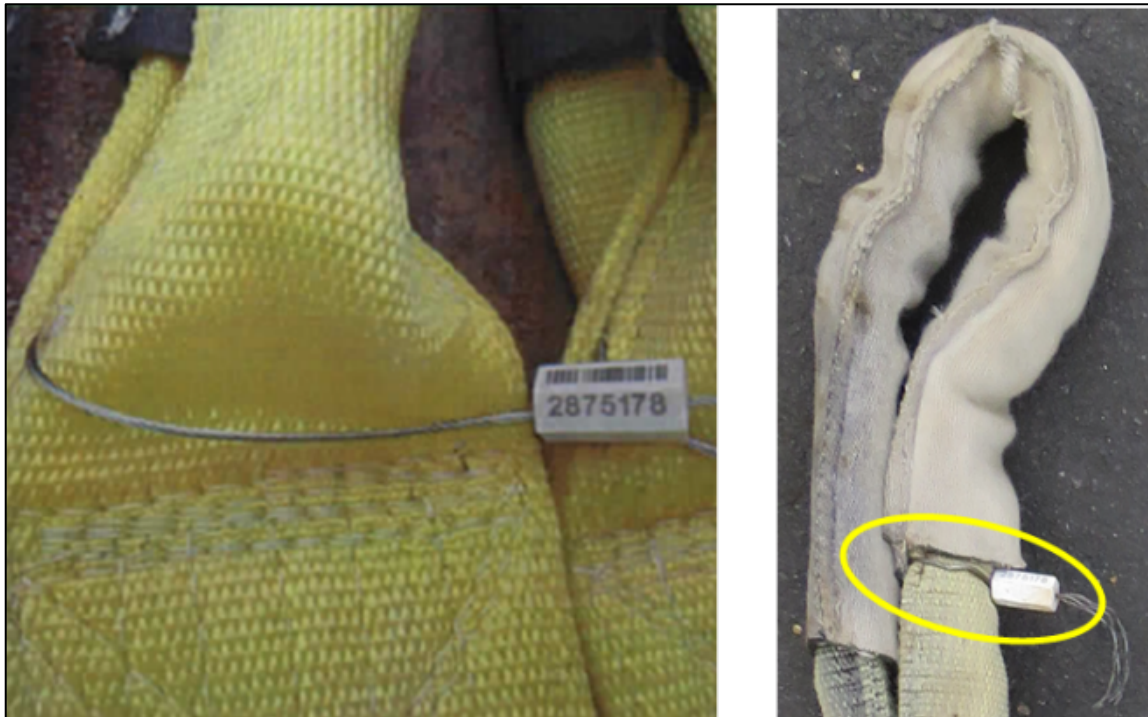
Así mismo, la localización de la falla de la eslinga del ramal izquierdo no se produjo en la posición en donde se encuentra instalado el precinto. En la imagen No. 8 se muestra la localización del precinto en el ojo de la eslinga. El posible desplazamiento del precinto a través del ojo no es probable ya que, el ojo de la eslinga se encuentra cubierto por una lona de nylon y esto no permitiría el movimiento del precinto sobre el mismo.

Como conclusión de este análisis, la concentración de esfuerzos que pudo haber causado el precinto fue descartada en la investigación.

Imagen No. 8 – Localización del precinto en los ojos de la eslinga. La imagen en la derecha muestra la localización del precinto instalado en la eslinga del ramal derecho.

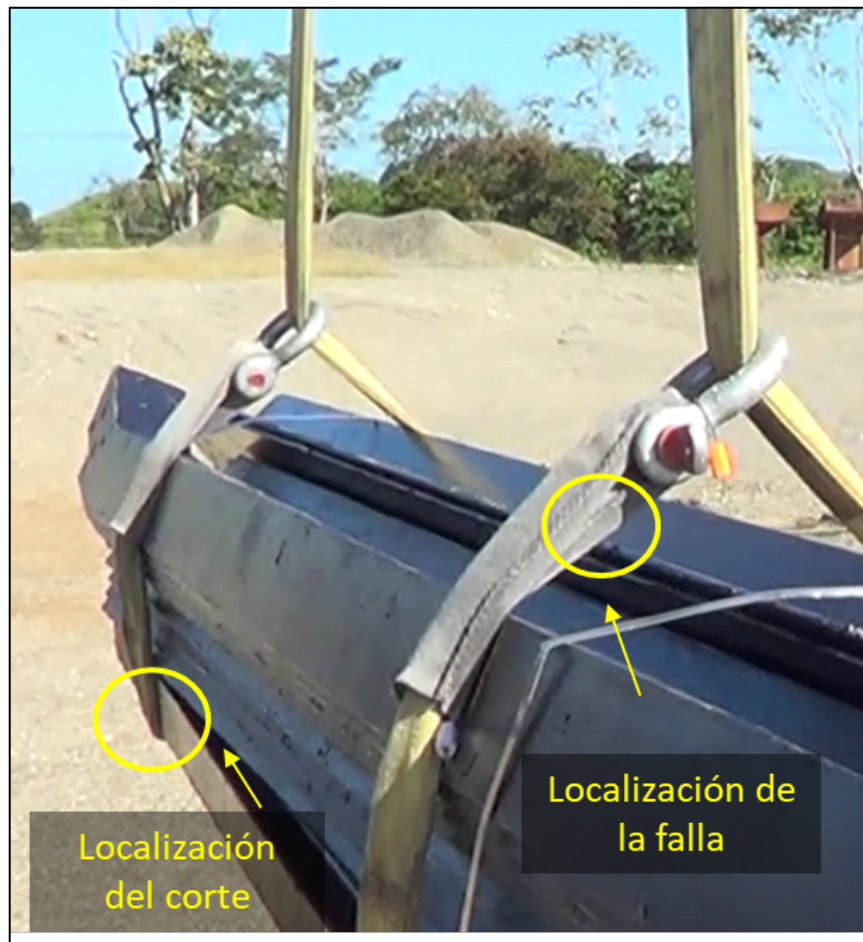
Tal como puede observarse en la imagen No. 9, el punto de falla del ojo de la eslinga del ramal izquierdo en el accidente coincide con la interacción con la carga superior, y la localización del corte en el ramal derecho de la eslinga coincide con la localización de la carga inferior.

Se hizo evidente dentro del proceso investigativo que las características de falla en la eslinga son de corte lineal. La única acción que debería realizarse para realizar el corte en la eslinga estaba relacionada con los ángulos de acero que eran transportados. La investigación encontró que es altamente probable, que la carga, que tenía diferente longitud, se deslizó sobre el ahorcamiento de la eslinga del ramal izquierdo, ocasionando el corte en el ojo y falla de la misma durante la operación.

Imagen No. 9 – Localización de la interacción con la eslinga y la carga de ángulos acero.
