INFORME PRELIMINAR DE ACCIDENTE

COL-17-51-GIA
Pérdida de Control en Tierra
Excursión de Pista
Cessna 402C, HK 4417
20 de diciembre de 2017
Bahía Solano, Chocó - Colombia

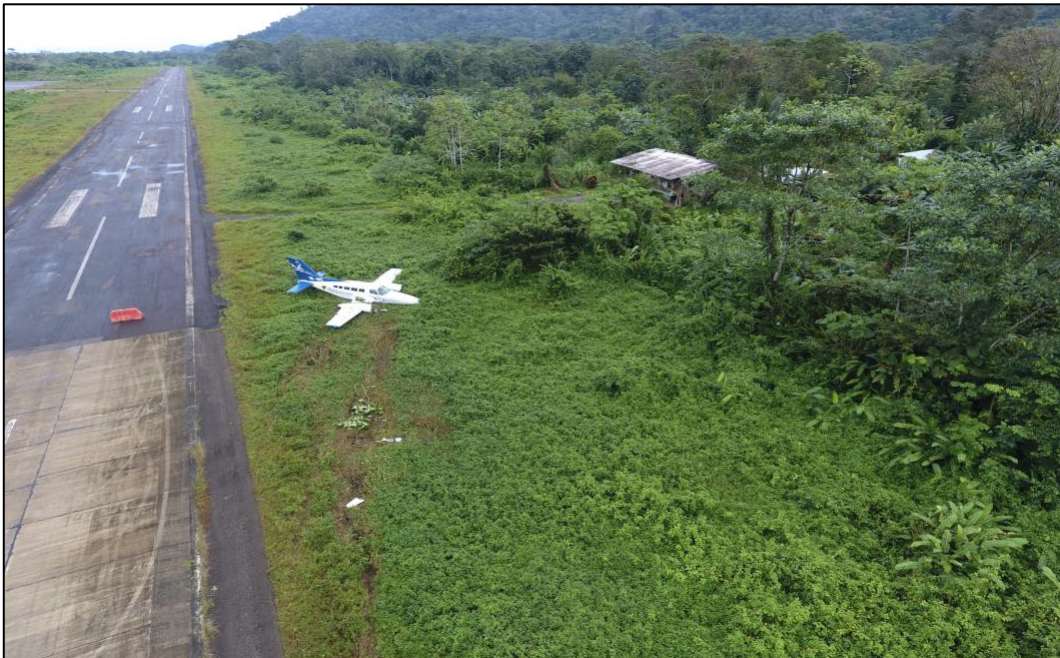
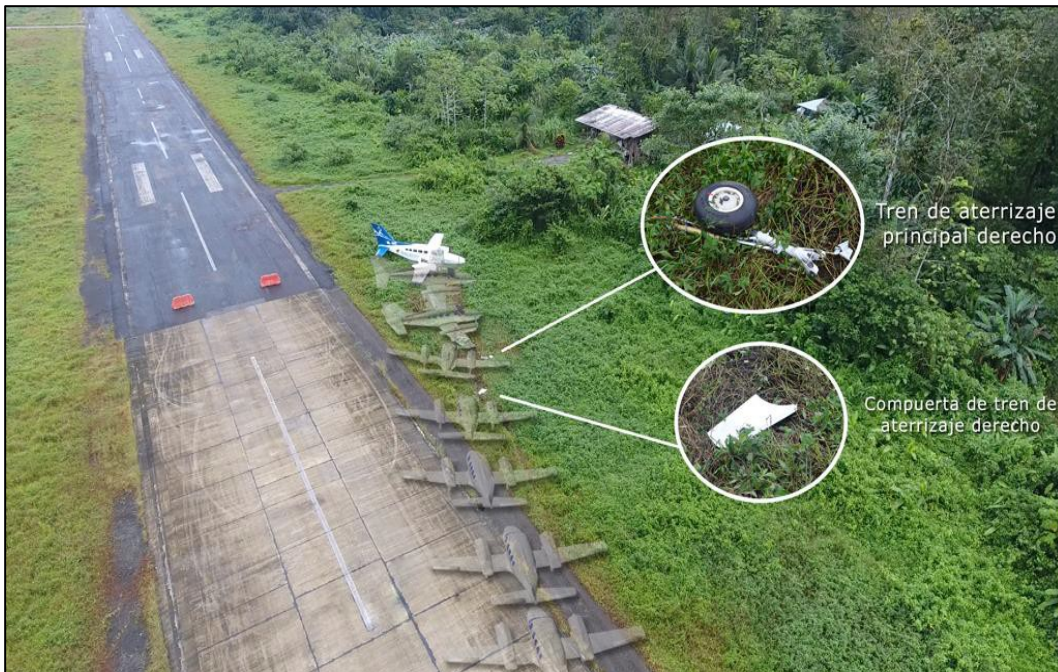
Fotografías No. 1-2 – Vista general del evento

Cuando la aeronave se salió de la pista entró a una zona de seguridad de superficie irregular; la parte inferior del fuselaje y los planos tuvieron contacto con dicha superficie.

Transcurridos unos tres metros la compuerta del tren principal derecho se separó de la estructura que lo soportaba; tres metros después, el tren principal de ese mismo lado se desprende de la aeronave.

Se evidenciaron fisuras en el radome y en la lámina inferior del fuselaje; en los planos derecho e izquierdo se notaron abolladuras y ondulaciones. El tren principal izquierdo y de nariz quedaron fracturados desde su base y se encontraron ubicados al lado del fuselaje.

Las mangueras de sistema hidráulico y el cableado eléctrico quedaron rotos; las láminas de los flaps rotas, la luz beacon inferior rota; los dos motores experimentaron parada súbita; las hélices derecha e izquierda se encontraron dobladas y con golpes evidentes en los spinner's.

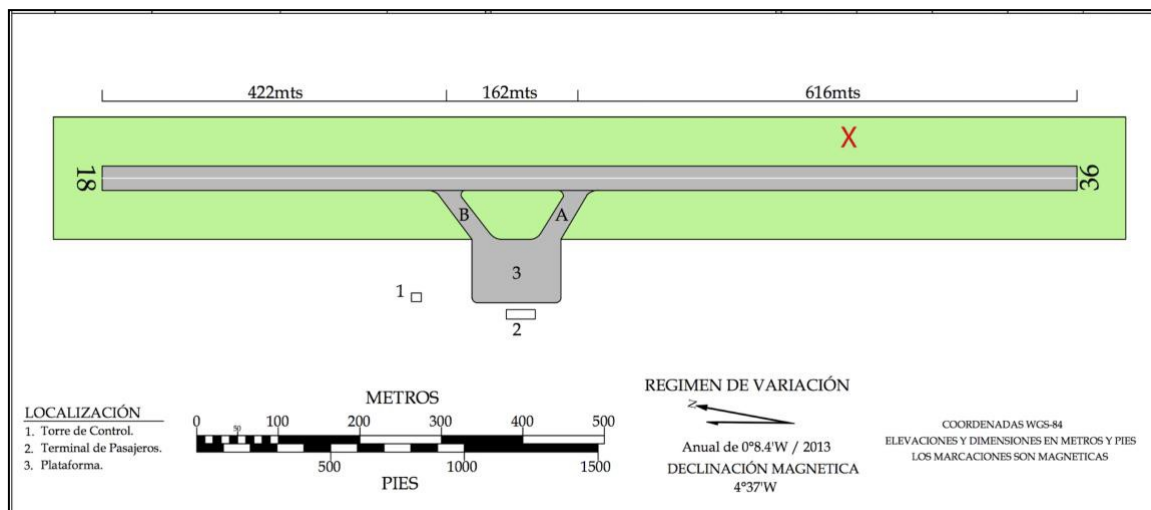
Gráfica No. 1 - Información del aeródromo, AIP

Observaciones: Pista sin demarcación
Los primeros 300 metros de la pista 36 tienen presencia baches
Franja de pista 18/36 ejercer precaución por presencia de personal

X Lugar aproximado donde quedó la aeronave

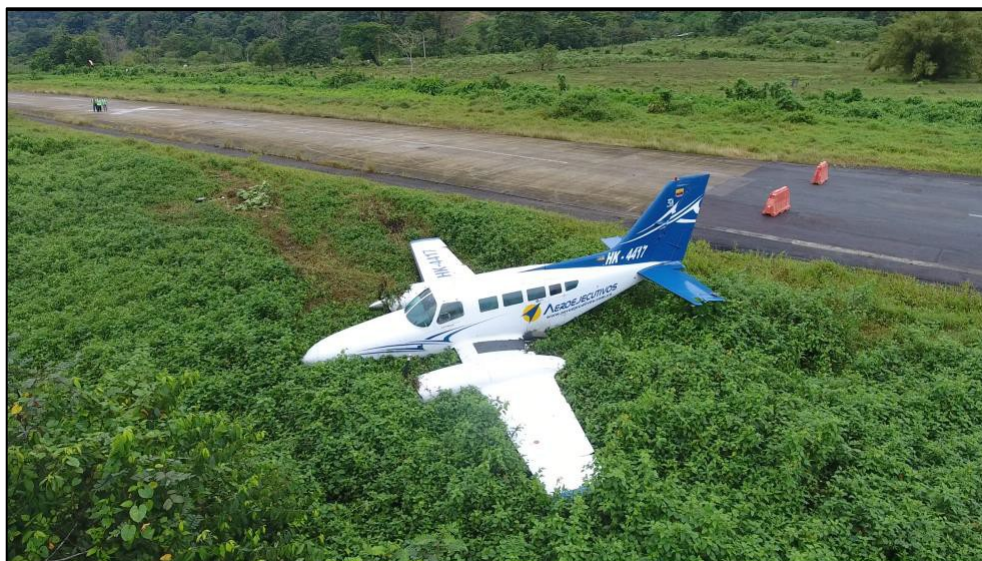
Gráfica No. 3 - Posición final de la aeronave

Durante la carrera de despegue la aeronave sufrió una pérdida de control en tierra, se desplazó a la derecha, abandonó la pista y terminó en la zona de seguridad con rumbo aproximado de 130° y a 05 mts del borde de la pista.

En este recorrido, en el primer tramo de la zona de seguridad la aeronave perdió el tren principal derecho, derrapando sobre la parte inferior de su estructura hasta finalmente detenerse.
