INFORME FINAL ACCIDENTE

COL-17-25-GIA

**Aterrizaje de emergencia en
campo por falla de motor en
aproximación final
PZL-MIELEC M-18A**

Matrícula HK5103

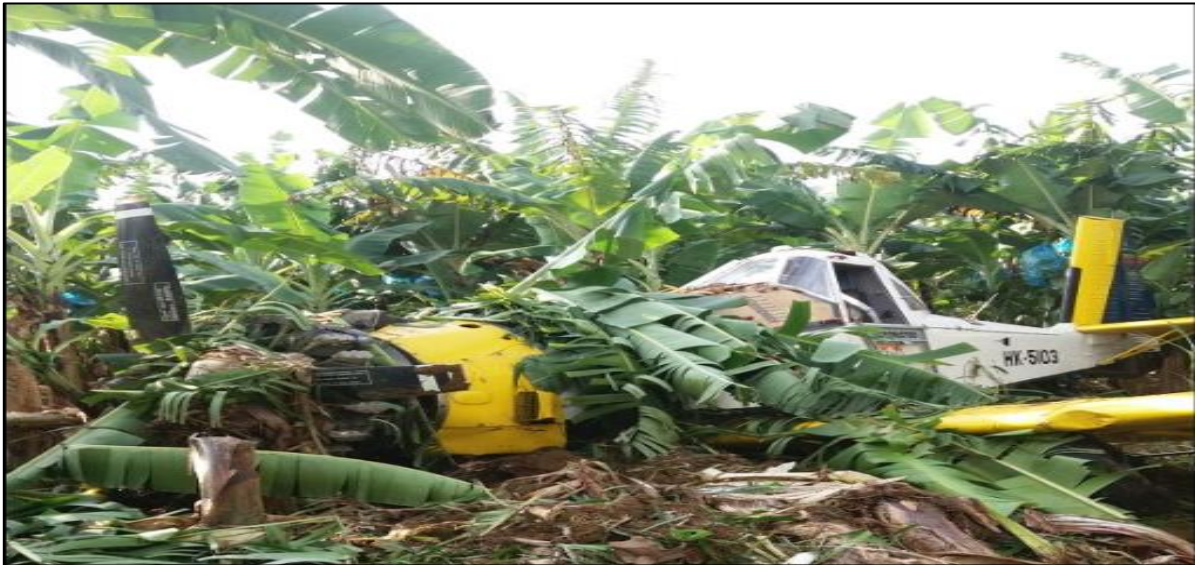
Fotografía No. 1 – Estado final de la aeronave HK5103

SUSTANCIALES. A consecuencia del aterrizaje de emergencia, la aeronave presentó daños importantes en toda su estructura, bancada de motor, motor, planos y hélice.

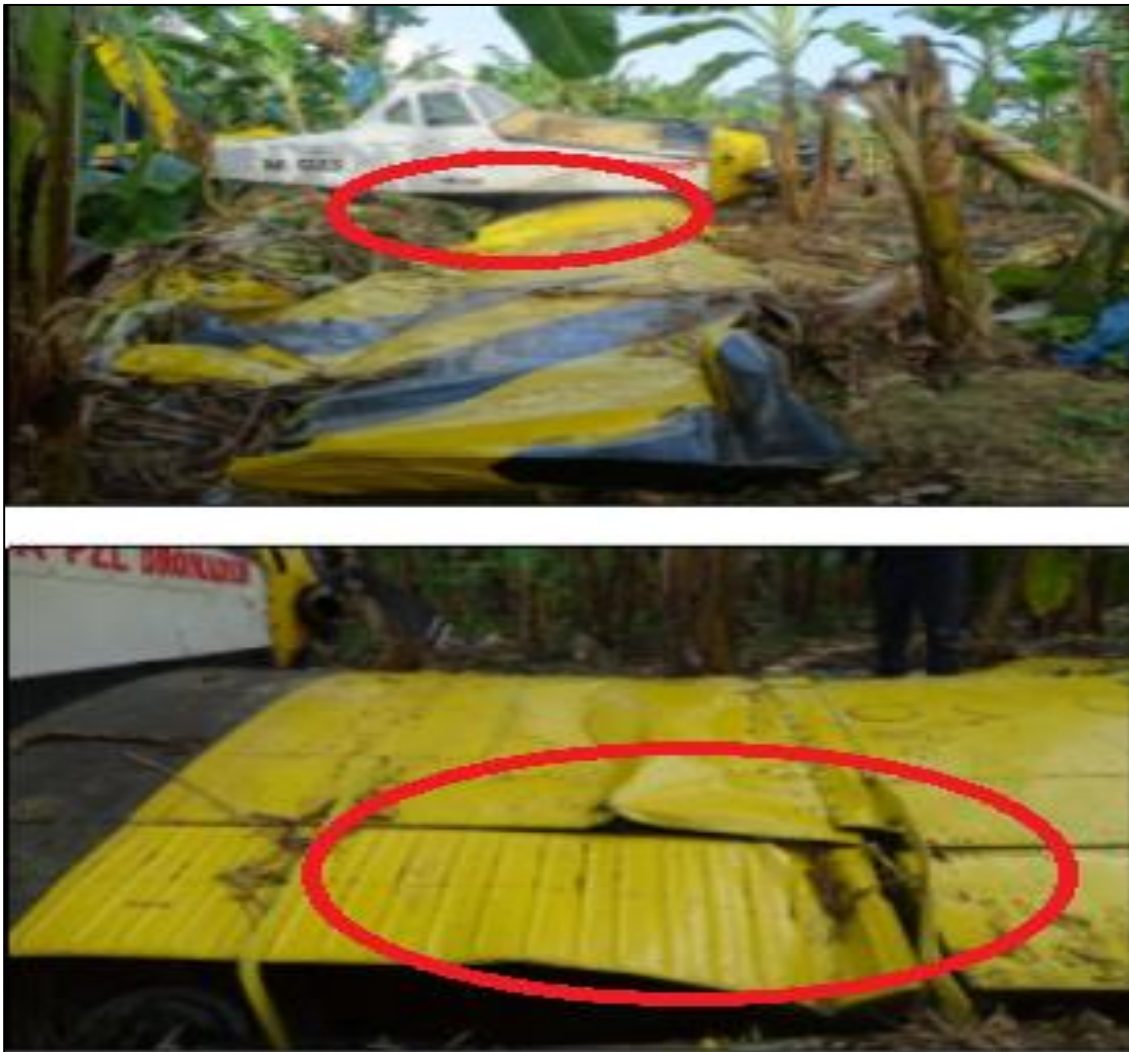
Se presentó separación de la raíz del plano derecho y del plano izquierdo. Se encontraron grietas y abolladuras por fuera de límites dentro del tanque de combustible. El borde de ataque de los planos LH Y RH presentó abolladuras, rajaduras fuera de límites y una afectación considerable en la viga frontal.

Fotografía No. 2 – Estado final de la aeronave HK5103 - Planos

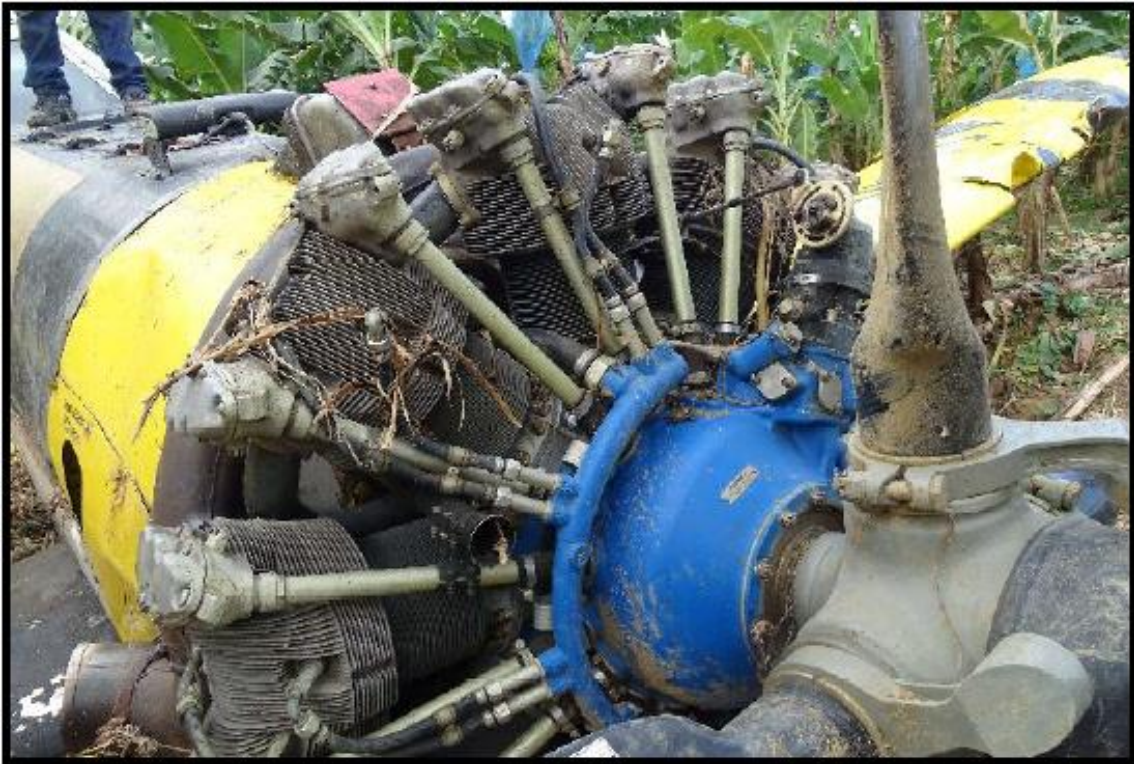
Parada súbita del motor con doblamiento estructural de la bancada, componente mayor SCRAP.

Fotografía No. 3 – Estado final de la aeronave HK5103 – Motor

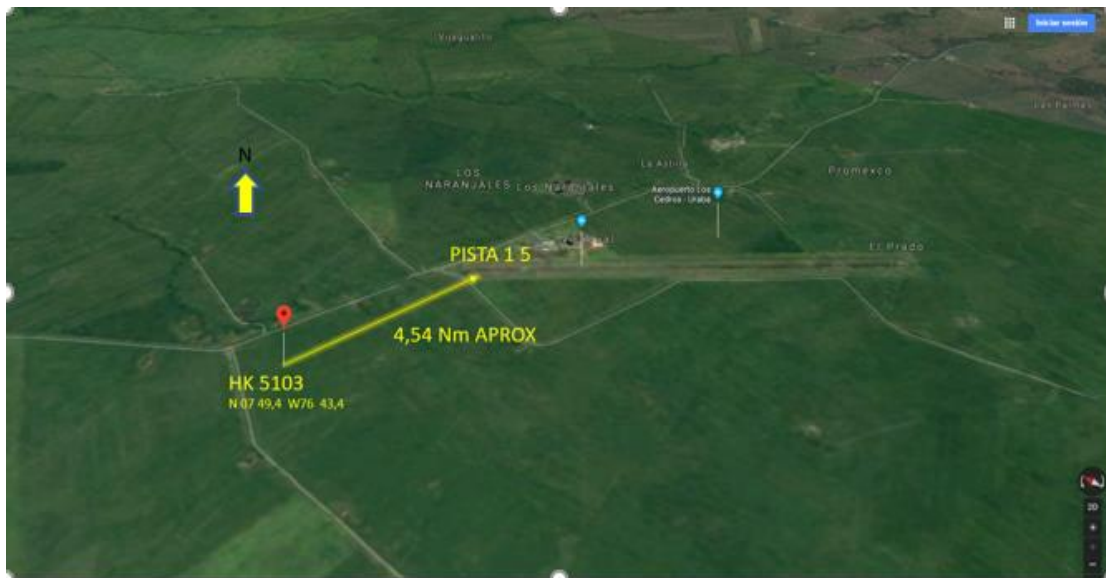
La aeronave quedó ubicada en un cultivo de plátano, en coordenadas $7^{\circ} 49' 42''$ / $W 76^{\circ} 43' 04''$ 43 aproximadamente, localizado a 5 Nm del umbral de la cabecera de la pista 15 del aeródromo de Los Cedros; la aeronave quedó en posición de aterrizaje, pero por las condiciones del terreno y la presencia de palmas de banano, tuvo parada súbita de motor y los daños descritos anteriormente.

Fotografía No. 4 – Ubicación final del HK5103

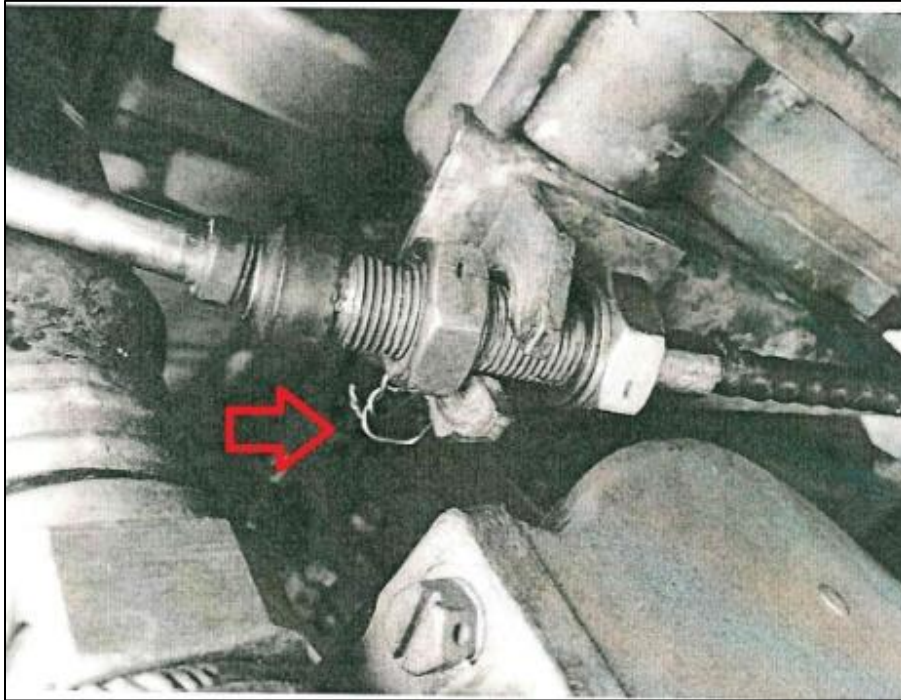
Teniendo en cuenta la naturaleza de la falla presentada en el motor de la aeronave, se realizó una inspección detallada post accidente a este componente, encontrándose roto un freno de alambre que sujeta las contratueras de la guaya del acelerador con el soporte del motor.

La fractura del freno de alambre, que a su vez está asegurado por medio de un soporte a la estructura sólida del motor, hizo que la guaya tuviera mayor recorrido de aquel para el cual está diseñada.

Como resultado, se perdió la conexión del control de aceleración de la cabina del Piloto con el carburador, y por ende no hubo paso de combustible para generar la aceleración del motor a un punto que produjera la potencia suficiente para mantener la velocidad requerida por la aeronave.

Se evidencia que durante la ejecución de la inspección al motor no se realizó una inspección detallada a los acoplamientos de fijación para todos los elementos de control del motor, ya que en esta zona se encuentra fijada la guaya de aceleración del avión.

Fotografía No. 5. Alambre frenado de guaya de aceleración de motor.
