INFORME FINAL ACCIDENTE

COL-17-33-GIA

Aterrizaje forzoso por pérdida de motor

Piper PA 28 181 Matrícula HK1894

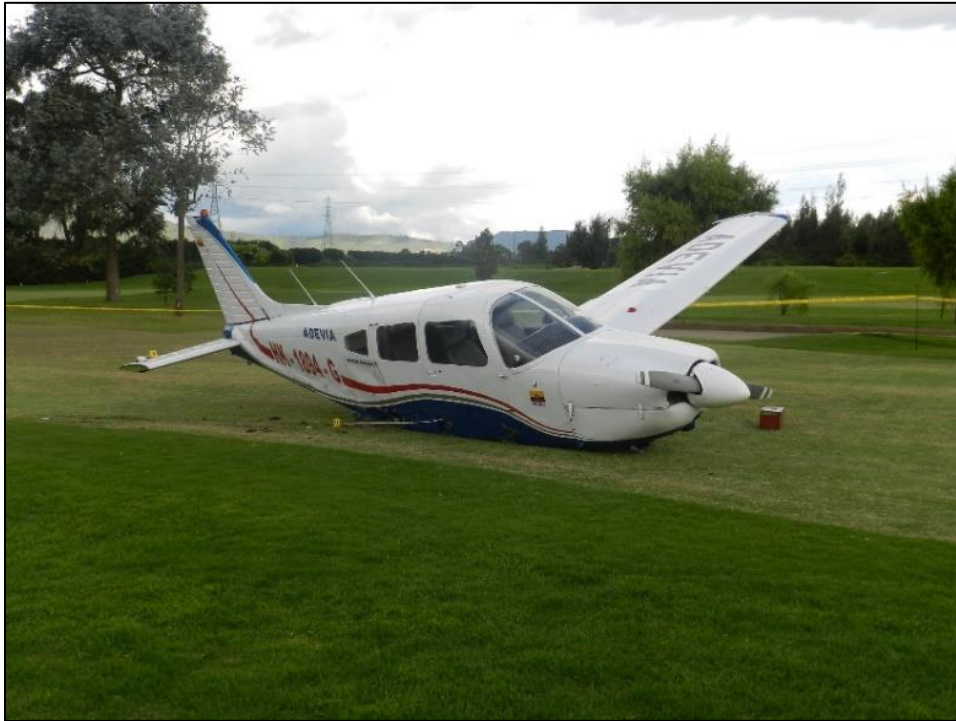
Fotografía No. 1: Posición final de la aeronave, lado derecho

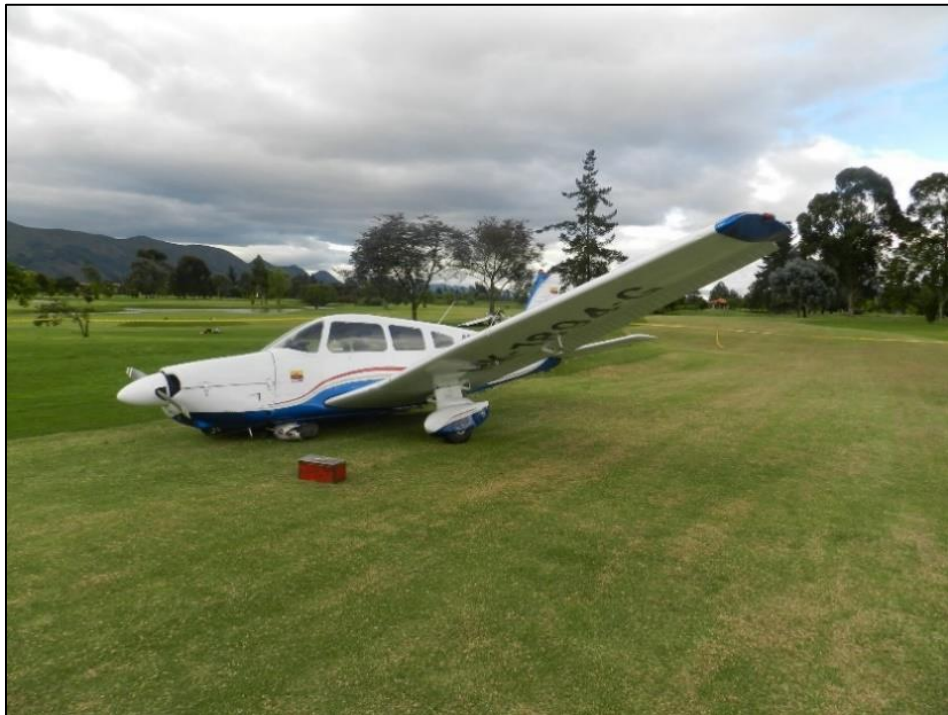
Fotografía No. 2: Posición final de la aeronave, lado izquierdo

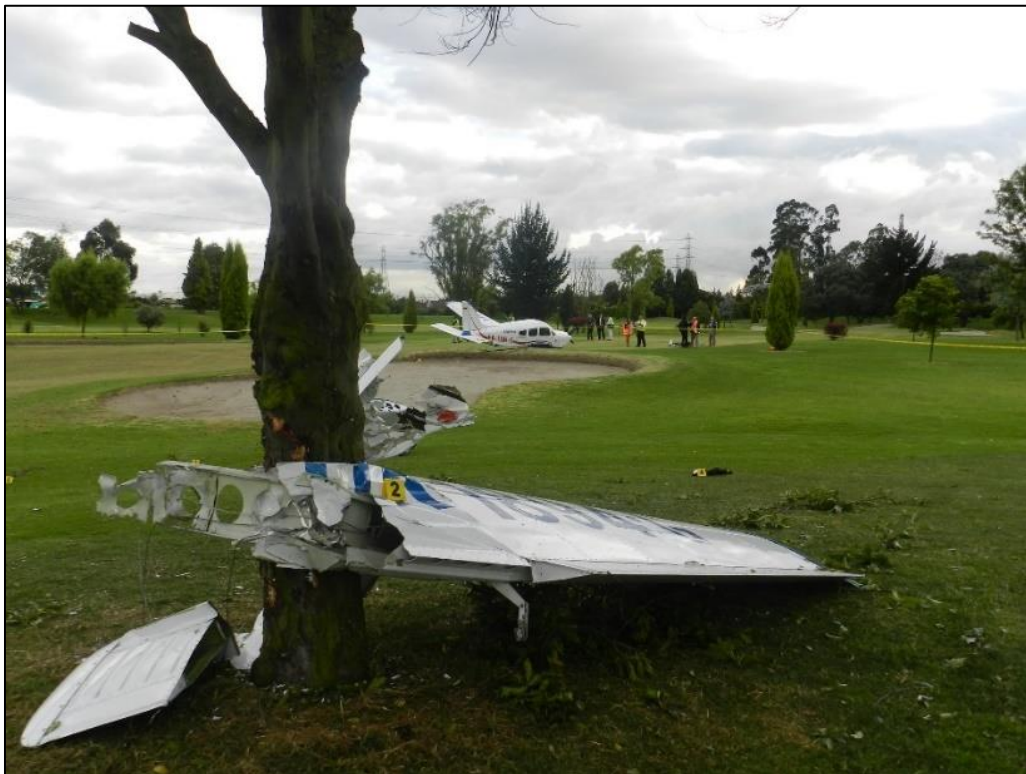
La aeronave sufrió daños importantes en el plano derecho, con desprendimiento total desde la raíz del plano. El fuselaje sufrió daño en la parte derecha inferior del mismo; y se produjo desprendimiento del tren de nariz y deformación de la bancada del motor; los daños fueron provocados por el impacto contra el árbol y por el arrastre de la aeronave sobre el terreno.

Fotografía No. 3: Destrucción del plano derecho por el golpe contra árbol

El daño principal de la aeronave, el desprendimiento del plano derecho, se causó por el impacto con un árbol.

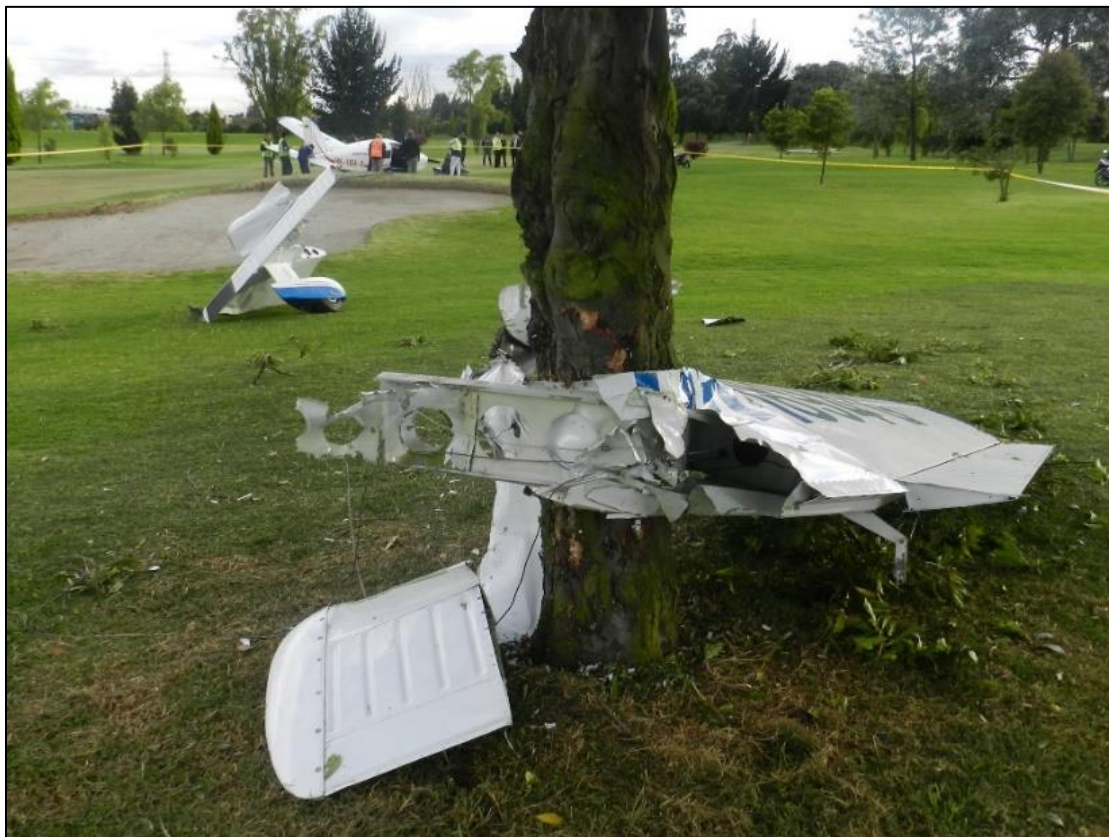
Fotografía No. 4: Detalle de la destrucción del plano derecho por el golpe contra árbol

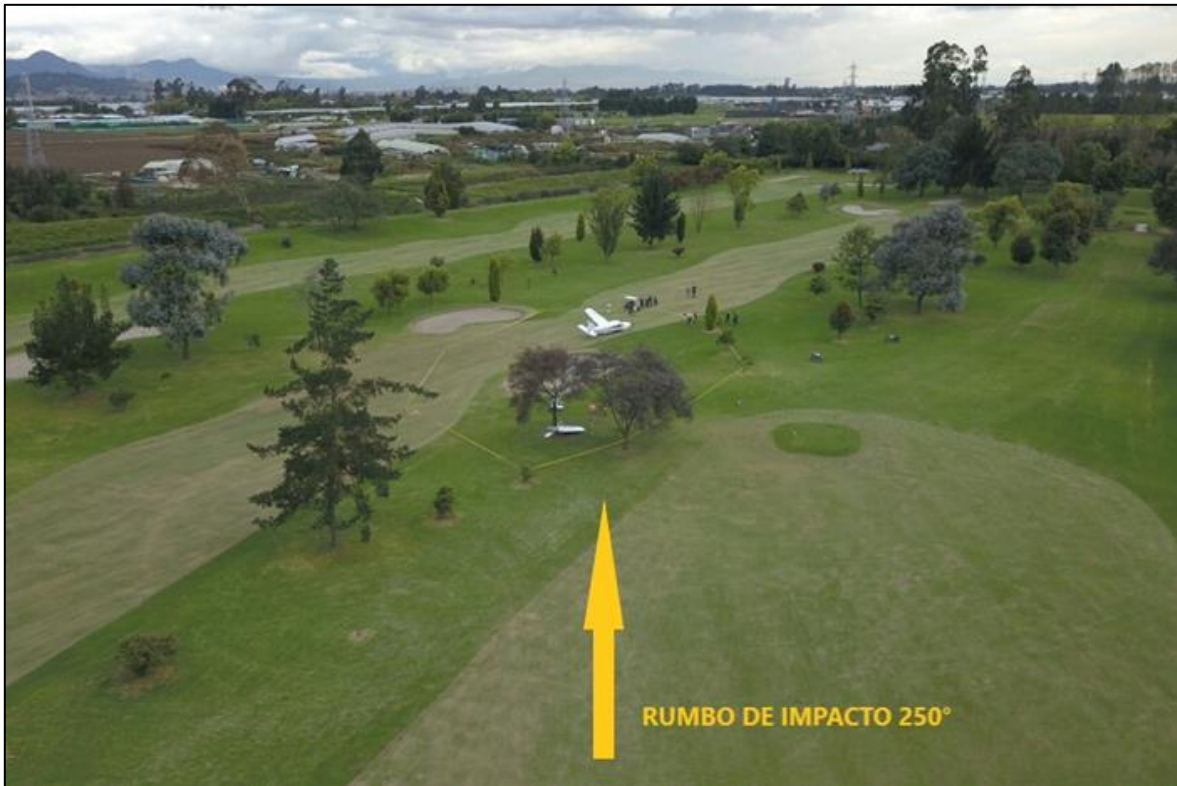
No se evidenciaron marcas claras en tierra, solo un golpe en un árbol situado en la trayectoria a 20 metros de la posición final de la aeronave. La aeronave terminó su recorrido con rumbo 250°.

Fotografía No. 6: Rumbo de impacto de la aeronave

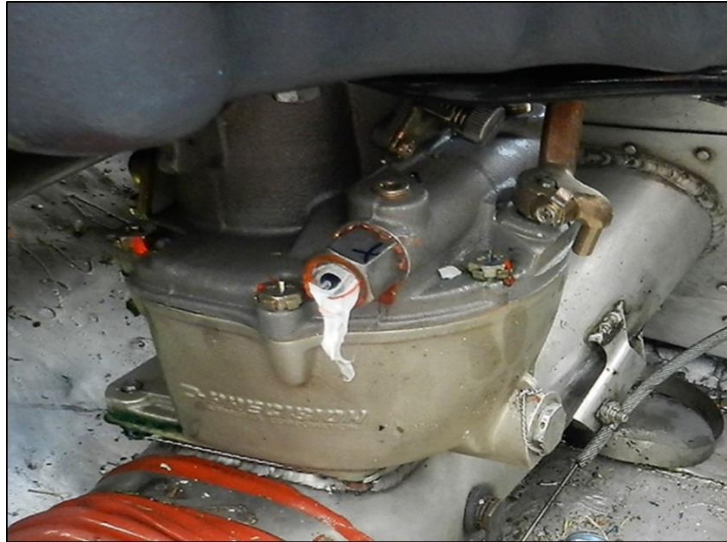
Durante la inspeccion de los componentes la única anomalía directa encontrada en el motor y que se determino como la causa más probable de su apagada, fue la desconexión de la manguera de combustible del carburador del motor (Fuel Inlet Connection), pues se evidenció gran cantidad de cinta tipo teflón en la rosca de la manguera; igualmente se evidenciaron unas manchas tipo goteo de combustible, que indicaba la desconexión de esta manguera; al desconectarse la manguera, el carburador no recibió combustible, ocasionándose la apagada del motor.

SECTION 2. FUEL SYSTEMS f. Do not use Teflon tape on any fuel lines to avoid getting the tape between the flare and fitting, which can cause fluid leaks.

Fotografía No. 7: Evidencia del carburador/ cinta -teflón y de la desconexión de la manguera de combustible

Desconexión de la manguera de combustible del carburador del motor (Fuel Inlet Connection), situación que ocasionó la apagada del motor.

Prácticas de mantenimiento erróneas, al utilizar material no aeronáutico, y explícitamente no recomendado por el fabricante, en las conexiones de combustible.

Cumplir las instrucciones del fabricante del motor, en el sentido de no utilizar materiales no aeronáuticos en sus accesorios con el fin de garantizar su funcionamiento y ejercer criterios de control de calidad ante las labores de mantenimiento del TAR contratado para el mantenimiento de su flota.

Efectuar una inspección especial a los motores de las aeronaves y a sus accesorios, para verificar que no se estén utilizando materiales o componentes no aeronáuticos, o no especificados por el fabricante del motor y de la aeronave.

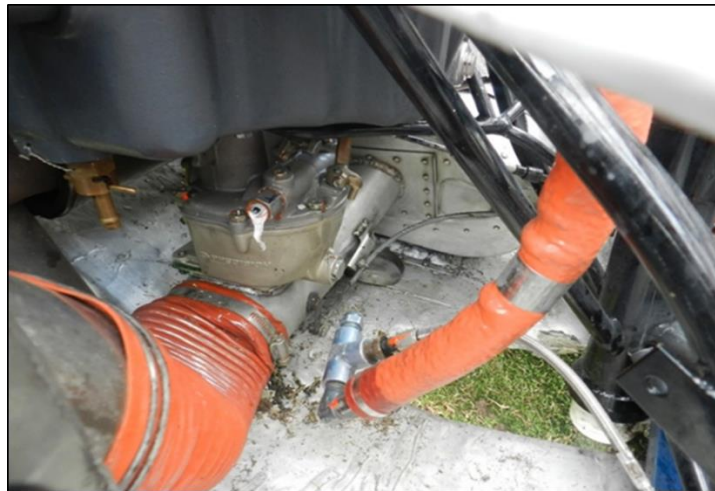
Fotografía No. 8: Evidencia de desconexión de la manguera de combustible al carburador.

Durante el vuelo, la manguera del combustible al carburador (Fuel Inlet Connection), se desconectó, suspendiendo la alimentación de combustible y causando la apagada del motor.

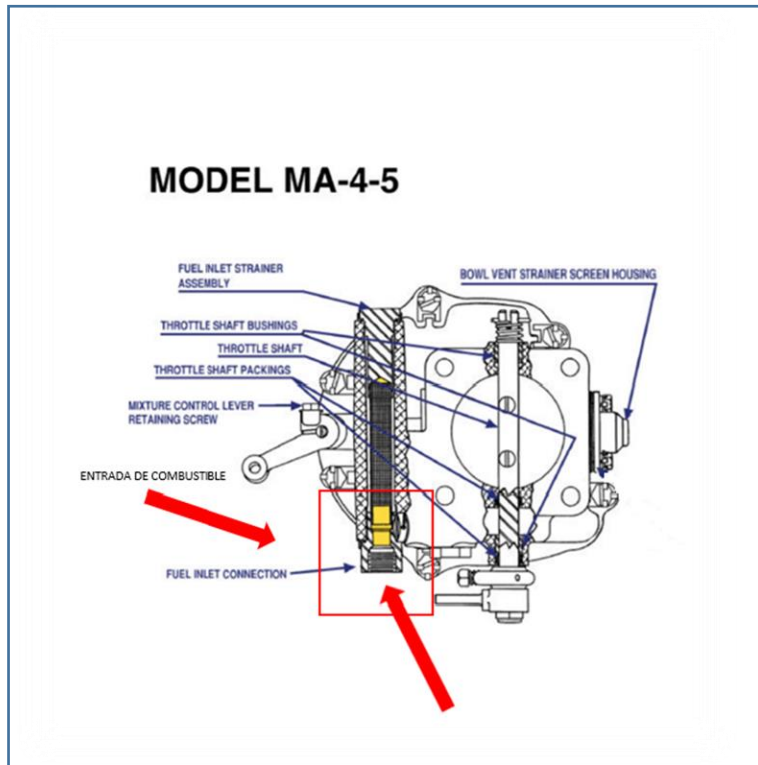
En la inspección post accidente del motor, se encontró en la entrada de combustible al carburador, gran cantidad de cinta teflón blanca, material no recomendado en aviación y menos en contacto con el combustible según el documento Según el manual de las buenas prácticas de mantenimiento de la FAA Métodos, técnicas y prácticas aceptables Inspección y reparación de aeronaves.

Figura No. 2 – Lugar donde se encontró la cinta teflón. Entrada de combustible

No obstante, en el mantenimiento preventivo se había aplicado una mala práctica, consistente en utilizar cinta de teflón, material no aeronáutico, para sellar conexiones de la manguera que alimenta de combustible al carburador.

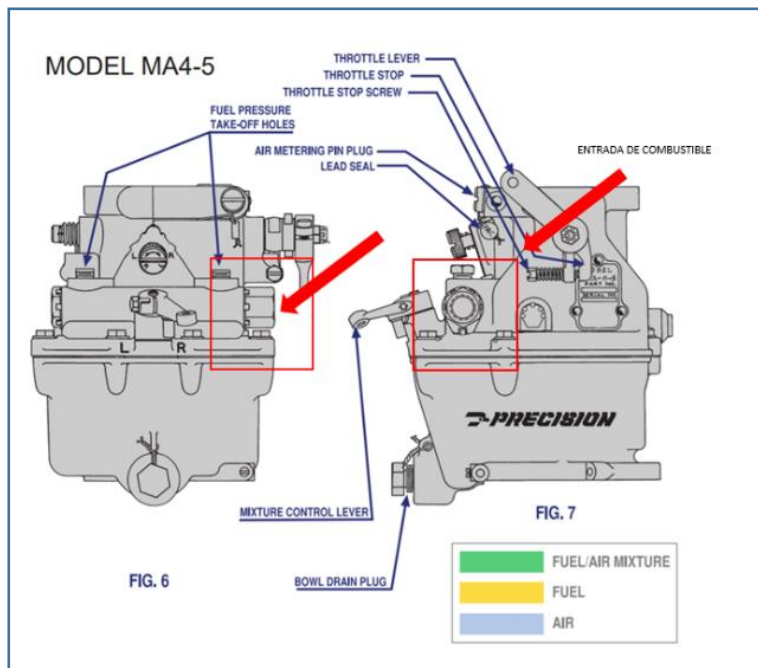
Figura No. 3: Entrada Combustible / carburador
