AERONÁUTICA CIVIL
UNIDAD ADMINISTRATIVA ESPECIAL

Grupo de Investigación de
Accidentes e Incidentes aéreos

INFORME PRELIMINAR

Investigación COL-17-02-GIA
Colisión contra el mar
Cessna A188A, Matrícula HK714
07 de Enero de 2017
Dibulla, La Guajira – Colombia

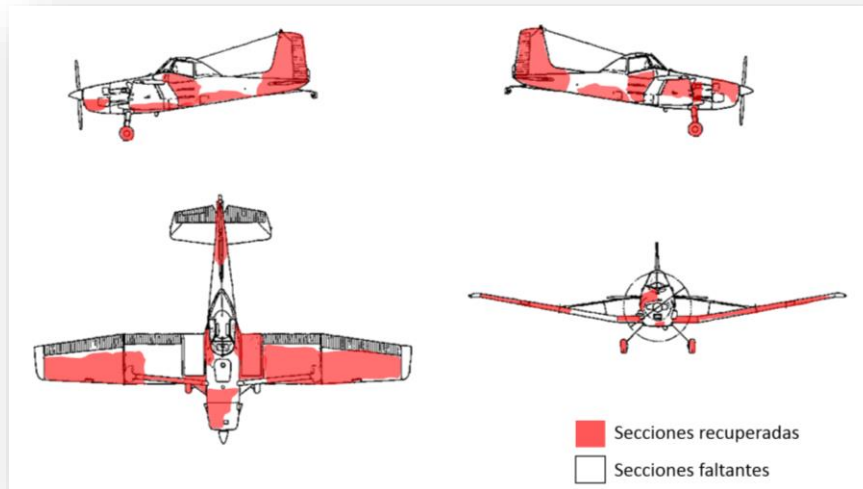
Figura 3. Identificación de secciones recuperadas HK714

Se logró recuperar un 75% de los restos de la aeronave HK714. Las secciones recuperadas fueron identificadas y relacionadas como muestra la figura 3.

Dentro de la inspección de los restos, las características de destrucción de la aeronave, y deformación de sus superficies se pudo evidenciar un impacto contra el agua con apreciable ángulo y velocidad.

La aeronave impacto contra la superficie acuática por el costado derecho en donde se presentó alta deformación y destrucción por impacto en la estructura del tren principal y ala derecha.

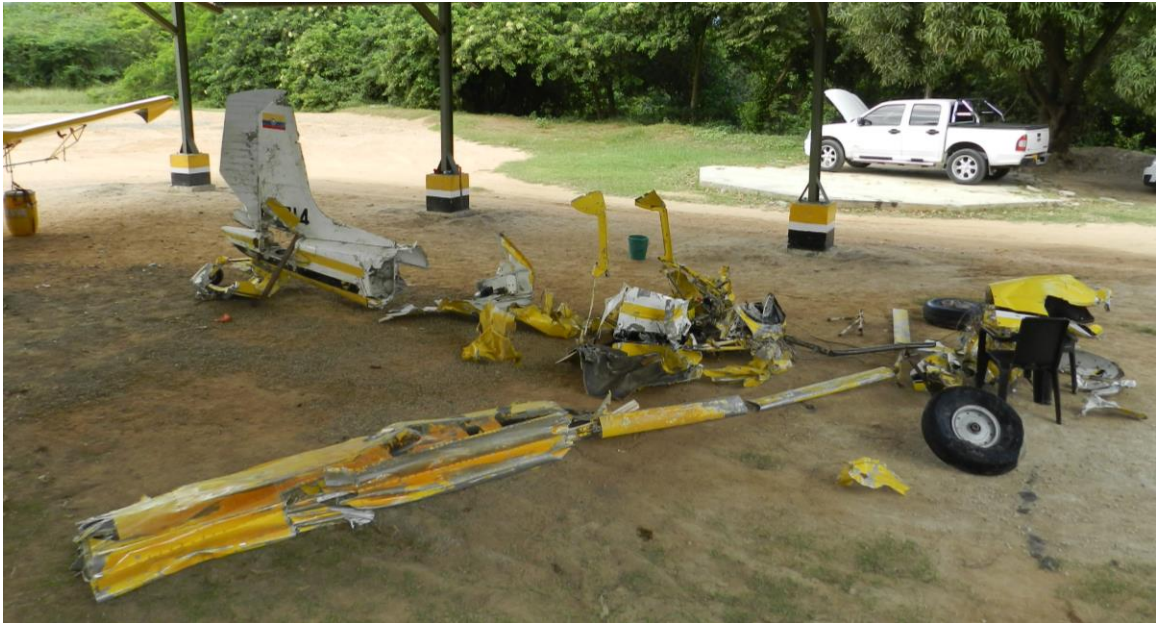
Figura 4. Disposición de restos aeronave HK714

El empenaje de la aeronave, incluyendo el estabilizador vertical prevaleció parcialmente íntegro con evidente destrucción y separación de los estabilizadores horizontales.

La cabina de mando fué recuperada parcialmente con evidencias de destrucción por impacto. La posición de los mandos y algunos instrumentos de vuelo fueron documentados así:

La posición del bastón de mando en cabina, como los pedales, evidenció un vector de deformación proveniente de la derecha.

Se verificó la integridad de los controles de vuelo sin evidencias de falla en las guayas y sus hilos. El cinturón de seguridad fue hallado cerrado y asegurado. El casco del piloto al mando evidenció un golpe menor en el área superior derecha.

Fue encontrado el 80% del ala izquierda parcialmente íntegra con algunas abolladuras. El ala derecha presentó mayor destrucción por el impacto y solo fue recuperado el 60% del mismo.

La silla del piloto solo se recupero el asiento y no el espaldar. Evidenciaba deformación por fuerza de impacto en el área derecha.
