Investigación: COL-15-40-GIA

Accidente

03 de Octubre de 2015 en el Hipódromo de los Andes del Municipio de Chía, Cundinamarca

Aeronave: Piper 31-325, Matrícula: HK3909G

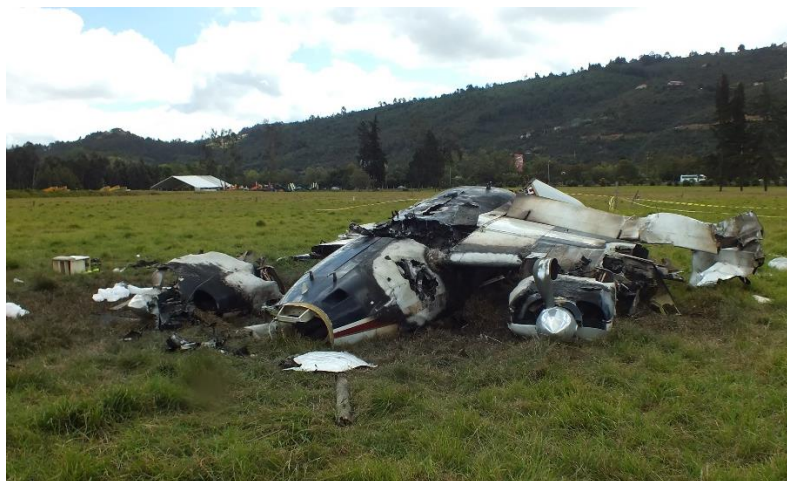
Condición final de los restos de la aeronave HK3909G

La aeronave resulto afectada significativamente en ambos planos, fuselaje y cabina de mando por acción del fuego. Para la recuperación de los ocupantes que sufrieron lesiones mortales, debió estricarse la parte inferior de la estructura del fuselaje en coordinación con el equipo investigador para no alterar evidencia factual. La aeronave tenía una configuración de flaps extendidos y tren de aterrizaje retraído. Daños visibles en las palas de hélice de ambos motores fueron observados. La Hélice del motor derecho mostro deformación en el cuerpo de todas sus palas sin rulo en las puntas. La hélice izquierda mostró ligera deformación de sus palas. La aeronave quedó ubicada a 155mts del impacto inicial contra el "Púlpito" en coordenadas N04°50'58.36"/W074° 2'0.39" a una elevación de 8358pies.
