Investigación: COL-15-31-GIA

Accidente

08 de Agosto de 2015 en la vereda Guarigua, Municipio de Cajicá, Cundinamarca

Aeronave: Cessna C-402B, Matricula: HK4990

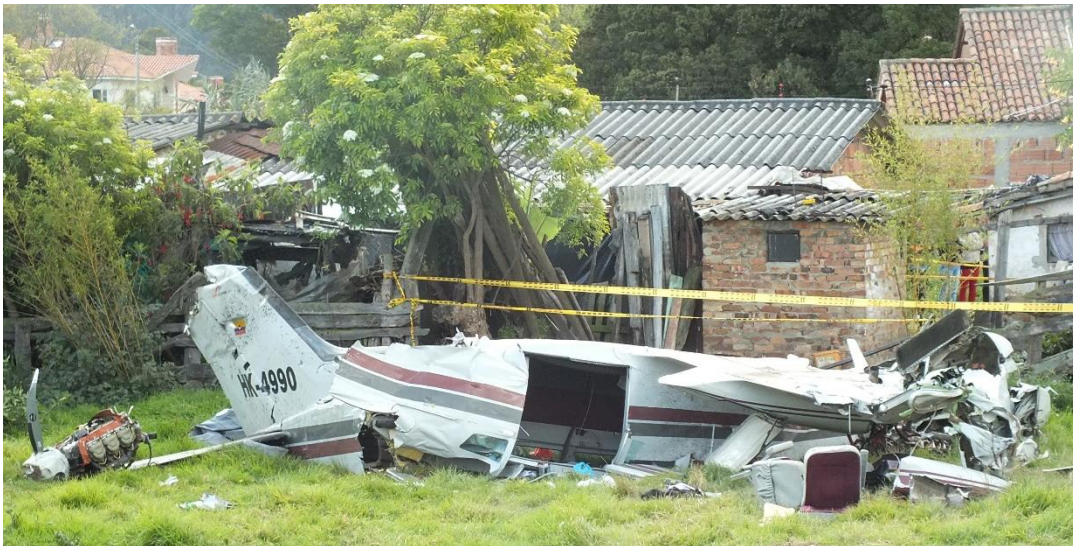
A continuación de esa secuencia de impactos, la nariz de la aeronave golpeó contra un terraplén dando inicio al volteo dinámico e impactando con el plano izquierdo un poste de tendido eléctrico, donde se incrustó parte de la punta de esa ala y el tip correspondiente. La aeronave se detuvo en posición invertida con rumbo final de

354° a 196 metros de la esquina de la casa impactada, y a 27 metros del terraplén donde dio inicio al volteo dinámico, en las coordenadas N04°55'44.03"/W 074°02'31.81".

Estado final de la aeronave accidentada HK4990
