Investigación COL-15-55-GIA

Accidente

15 de Diciembre de 2015 en la Finca Elvia Rosa, Municipio de Pueblo Nuevo – Departamento de Magdalena

Aeronave: Cessna A-188, Matricula: HK2277

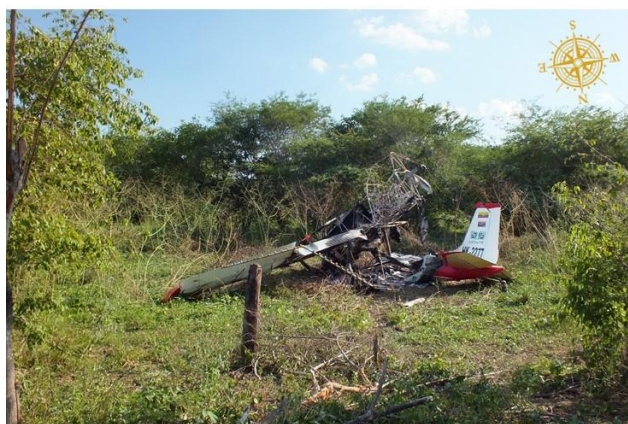
Fotografía 1. Estado final de la aeronave HK2277

Los investigadores efectuaron la inspección de campo el día 17 de Diciembre de 2015. Al llegar a la escena del accidente la aeronave se encontró con evidente presencia de fuego; los restos se encontraron en las coordenadas N09°51'58.7" W073°59'00.3" concentrados en un solo punto, a excepción de la hélice la cual no fue localizada (se desprendió en vuelo). El núcleo de la hélice evidenciaba desprendimiento total desde el flanche del cigüeñal. El motor se desprendió desde la bancada, el plano izquierdo exhibió abolladuras en el borde de ataque y el plano derecho sufrió afectación total por la conflagración. La cabina de mando se encontró totalmente incinerada.

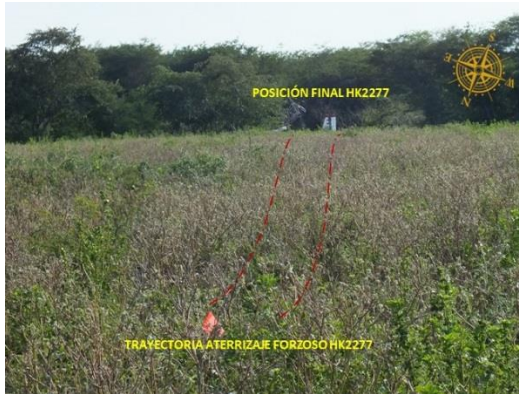
En la trayectoria final del aterrizaje forzoso con rumbo 180°, la aeronave golpeó con el plano izquierdo un árbol, cambiando su rumbo a 120° (rumbo final). La dinámica de impacto fue evidenciada de bajo ángulo y baja velocidad. Condiciones meteorológicas visuales (VMC) prevalecían al momento del accidente. El accidente se configuró en luz de día y se presentó fuego e incendio pre y post-impacto.

Trayectoria Aterrizaje Forzoso HK2277

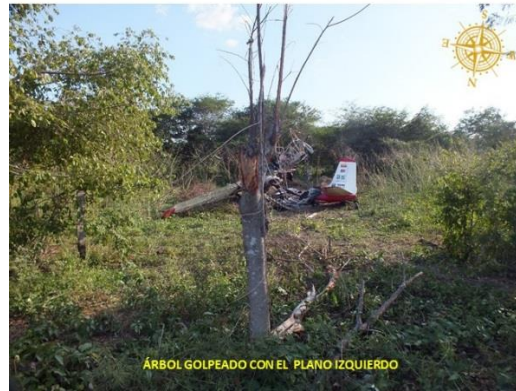
Árbol Golpeado en la Trayectoria Final del HK2277

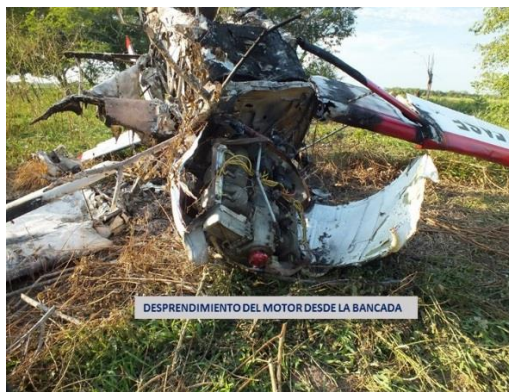
Motor Continental HK2277

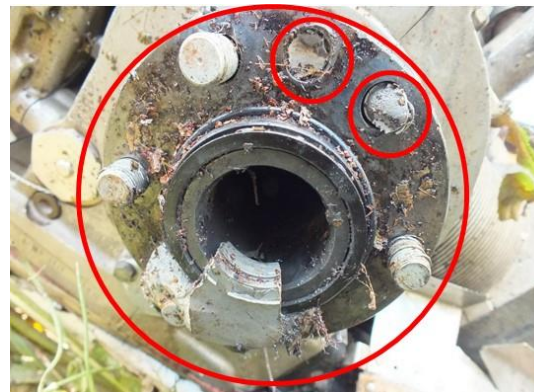
Núcleo de la Hélice HK2277
