Incidente Grave
Avión Airbus A319 115,
Bogotá – Colombia
31 de diciembre de 2020

Información General

Fecha, hora: 31-dic-20, 20:09 HL

Lugar: Pista 13L Aeropuerto Internacional Eldorado

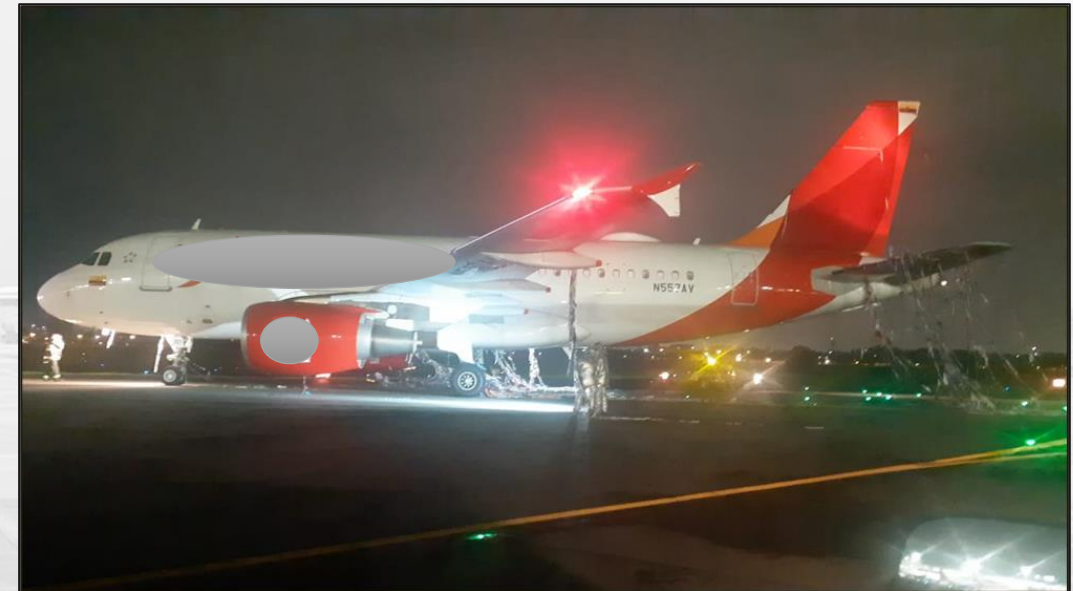
Fotografía No. 1: Condición final de la aeronave

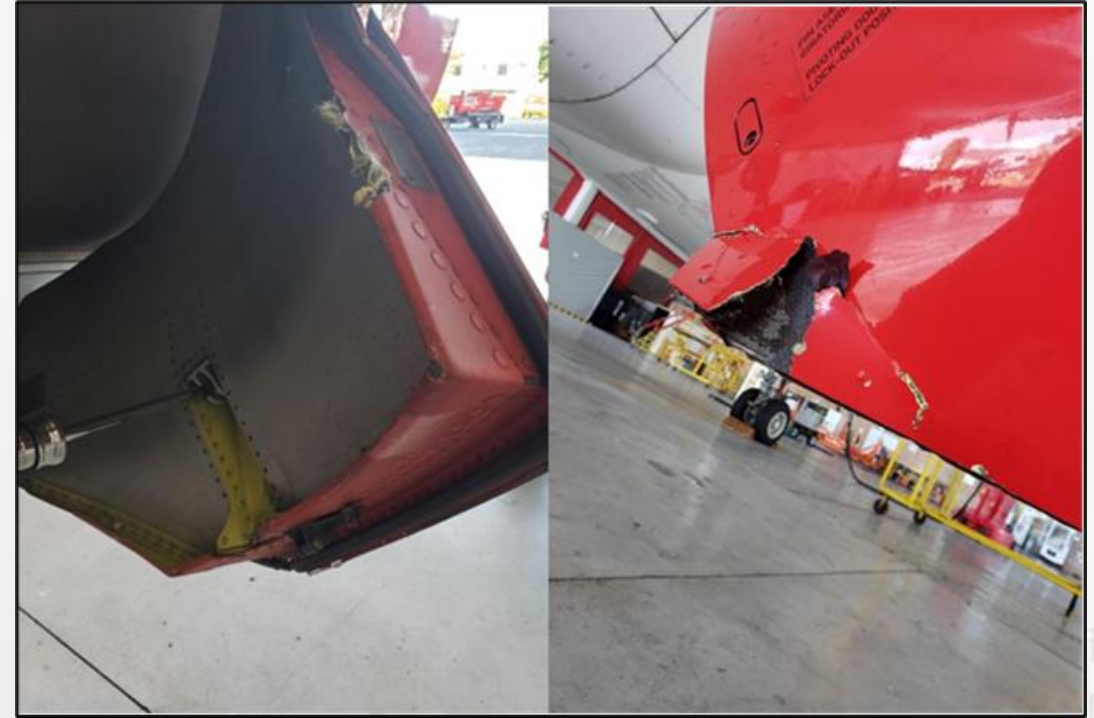
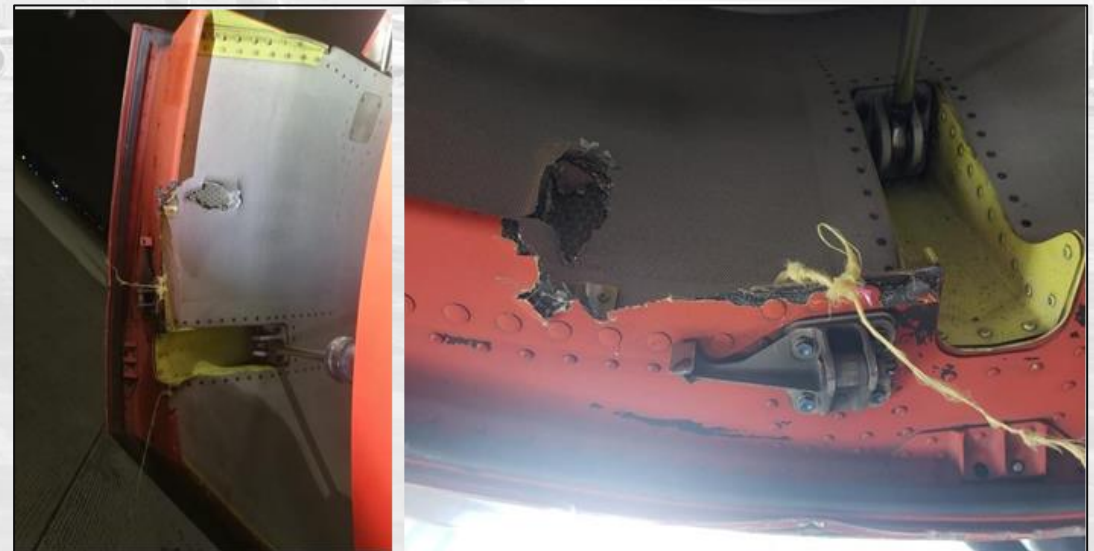
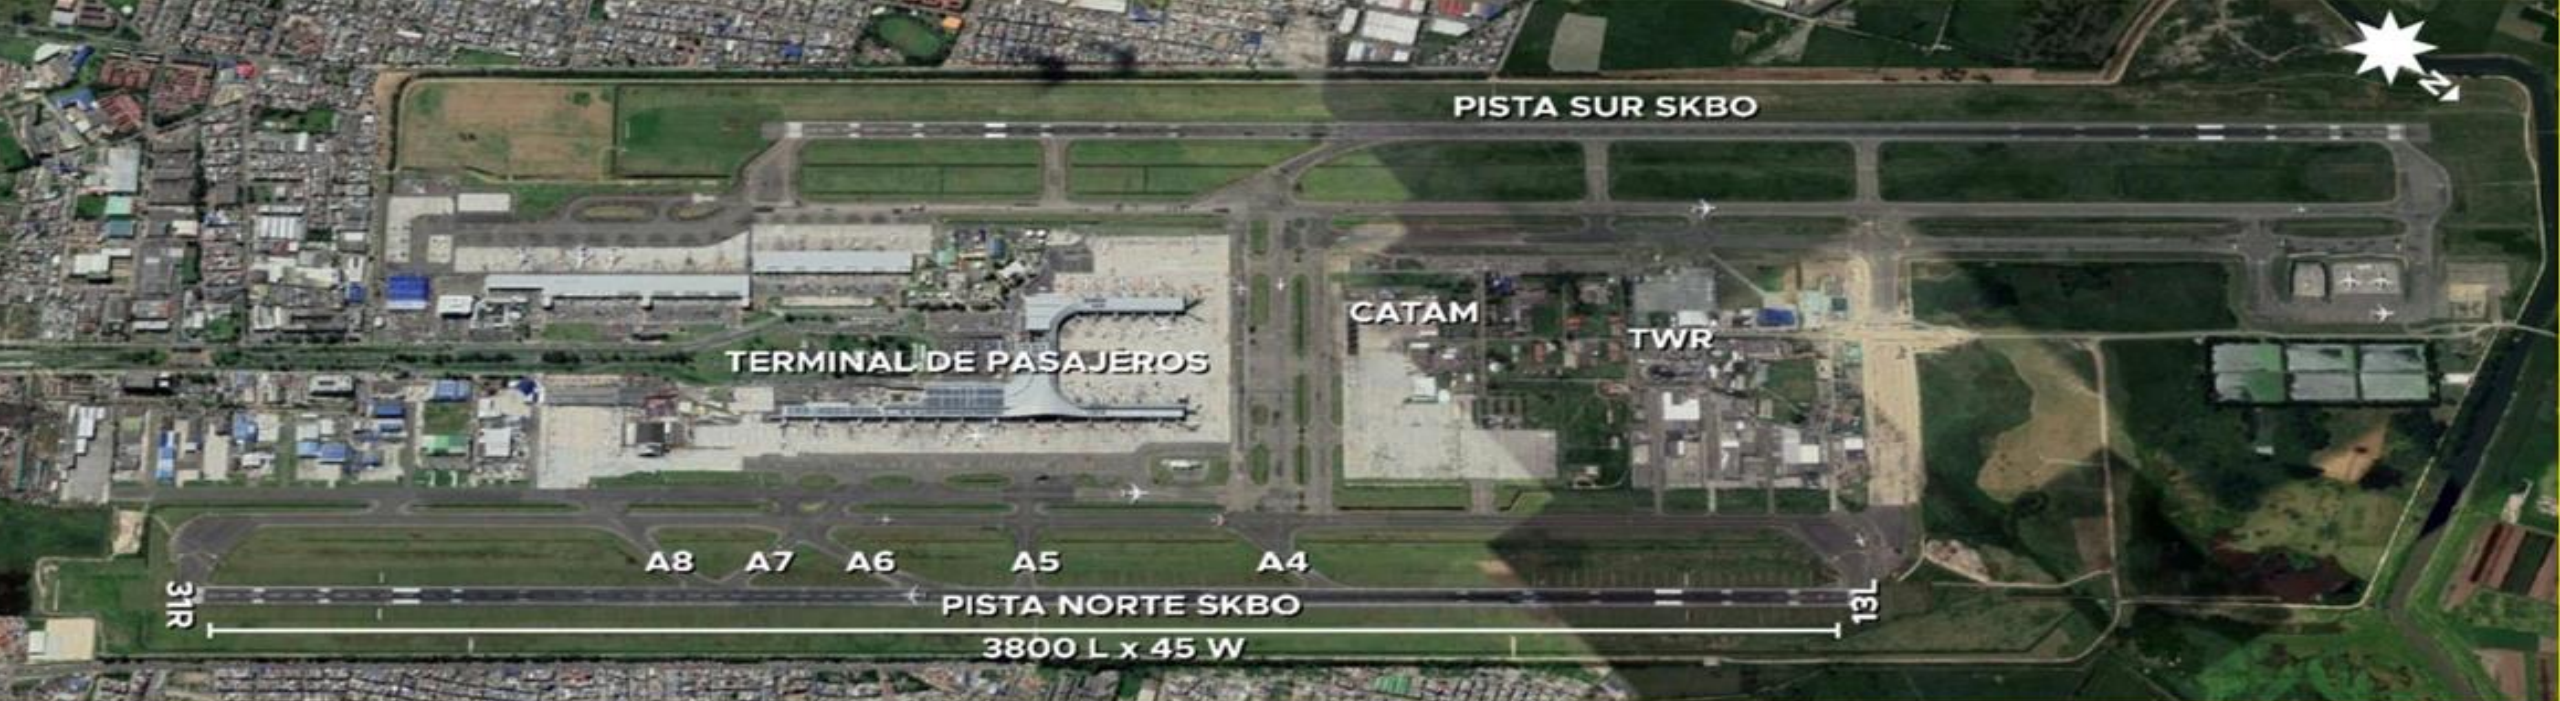
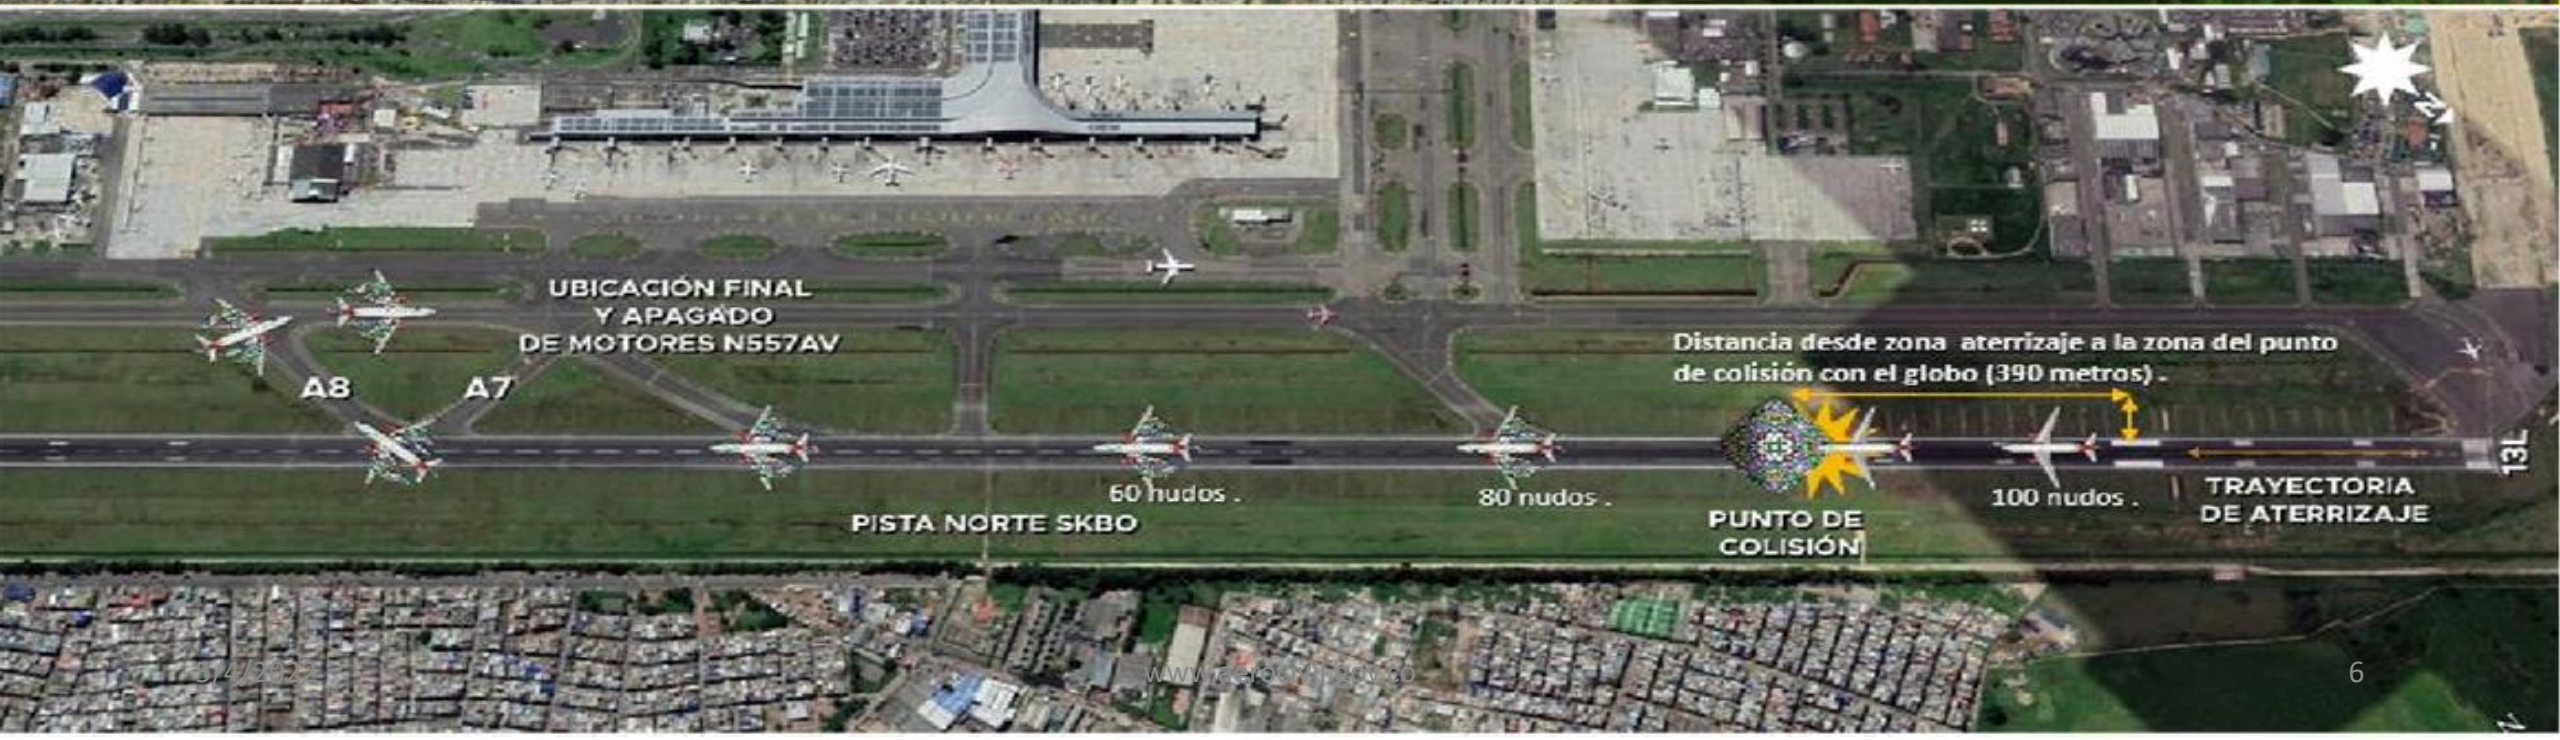
- Como consecuencia de la colisión con el globo se presentó ingesta y acumulación de FOD en los dos motores de la aeronave, abolladuras en la toma del aire del motor derecho, daños en las compuertas del sistema reversible de los dos motores.
- Así mismo, hubo acumulación de material de la estructura del globo en el tren principal de aterrizaje, planos derecho e izquierdo y estabilizador horizontal.
- El globo, fabricado de papel con algunas partes metálicas terminó desintegrado.

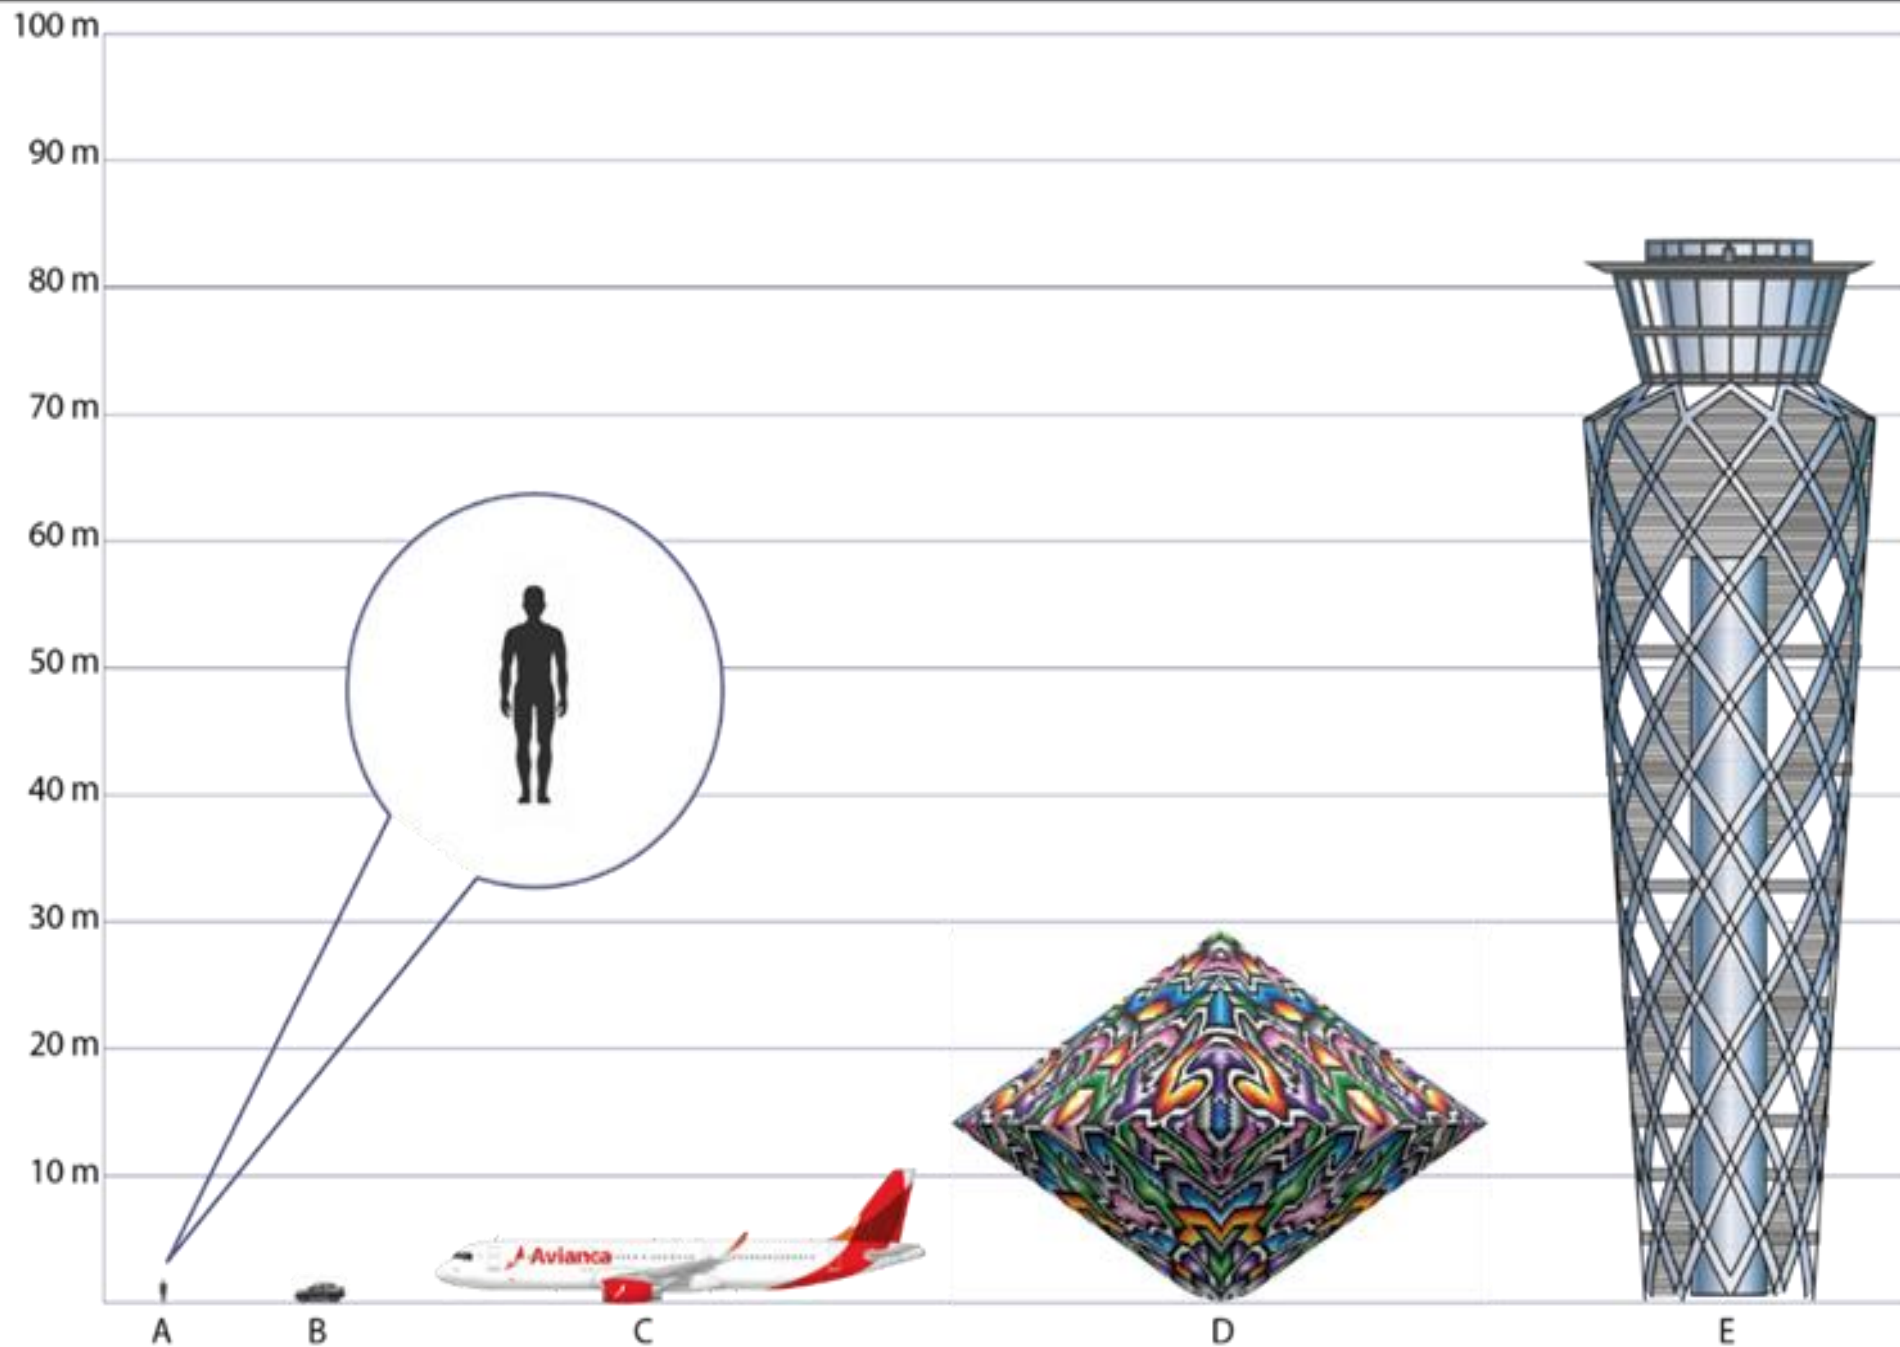
D. GLOBO 8100 PLIEGOS

Altura: 29,4 m

Ancho: 45,3 m

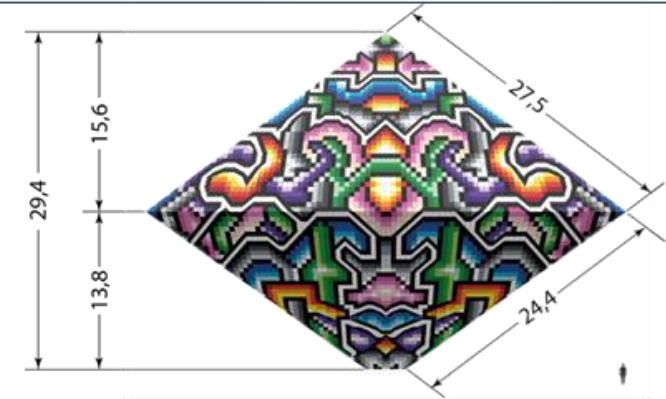
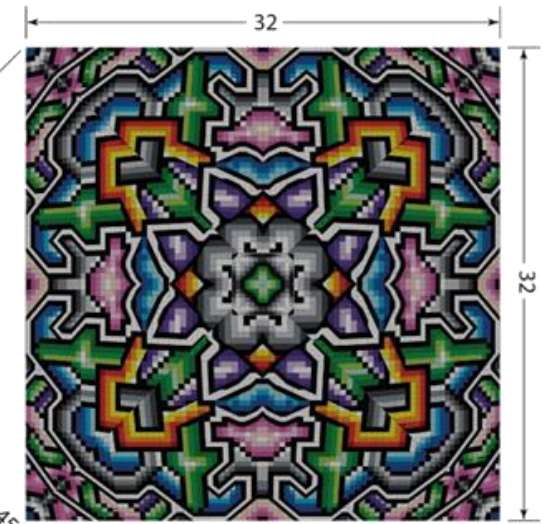
- El artefacto se trataba de un globo aerostático, en forma de diamante, de 29 x 34 metros, construido con 8.000 pliegos de papel seda, reforzado con cinta adhesiva e hilo de kevlar.
- La estructura de la candileja estaba fabricada con tubería cuadrada de “acero 1020”, con herrajes de plástico.
- Fue construido por un club de “globeros” para ser lanzado con motivo de una conmemoración.
- El globo fue propulsado en tierra por calentamiento de aire, con la llama producida por unos cilindros de gas doméstico, que NO hacían parte de la estructura del artefacto.
- Carecía de sistemas de propulsión, de control y de navegación.

Tipo:	Globo aerostático
Forma:	Cojín
Número de pliegos (diseño):	8.100
Número de pliegos real:	8.000
Altura:	29,4 m
Ancho:	32 m
Volumen:	10.601 m ³
Área superficial:	2.800 m ²
Masa:	104,3 kg
Dimensiones de la candileja:	3,5 x 3,5 m

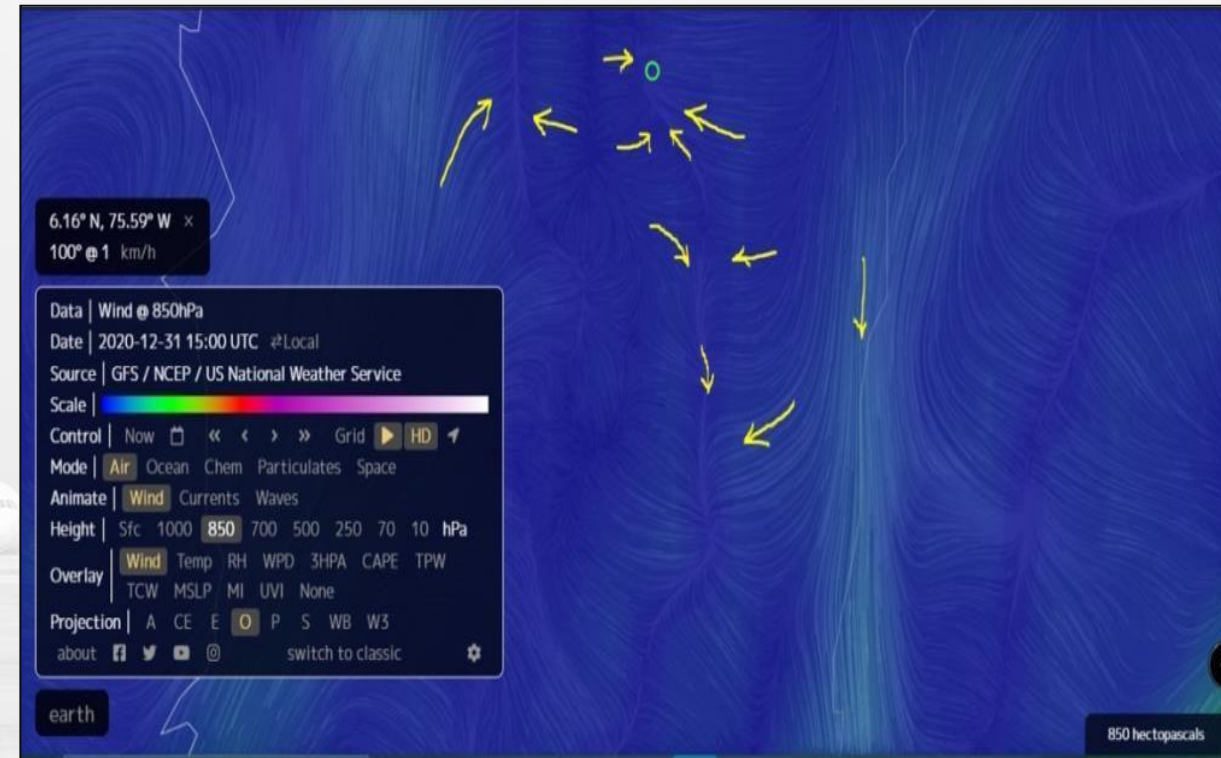
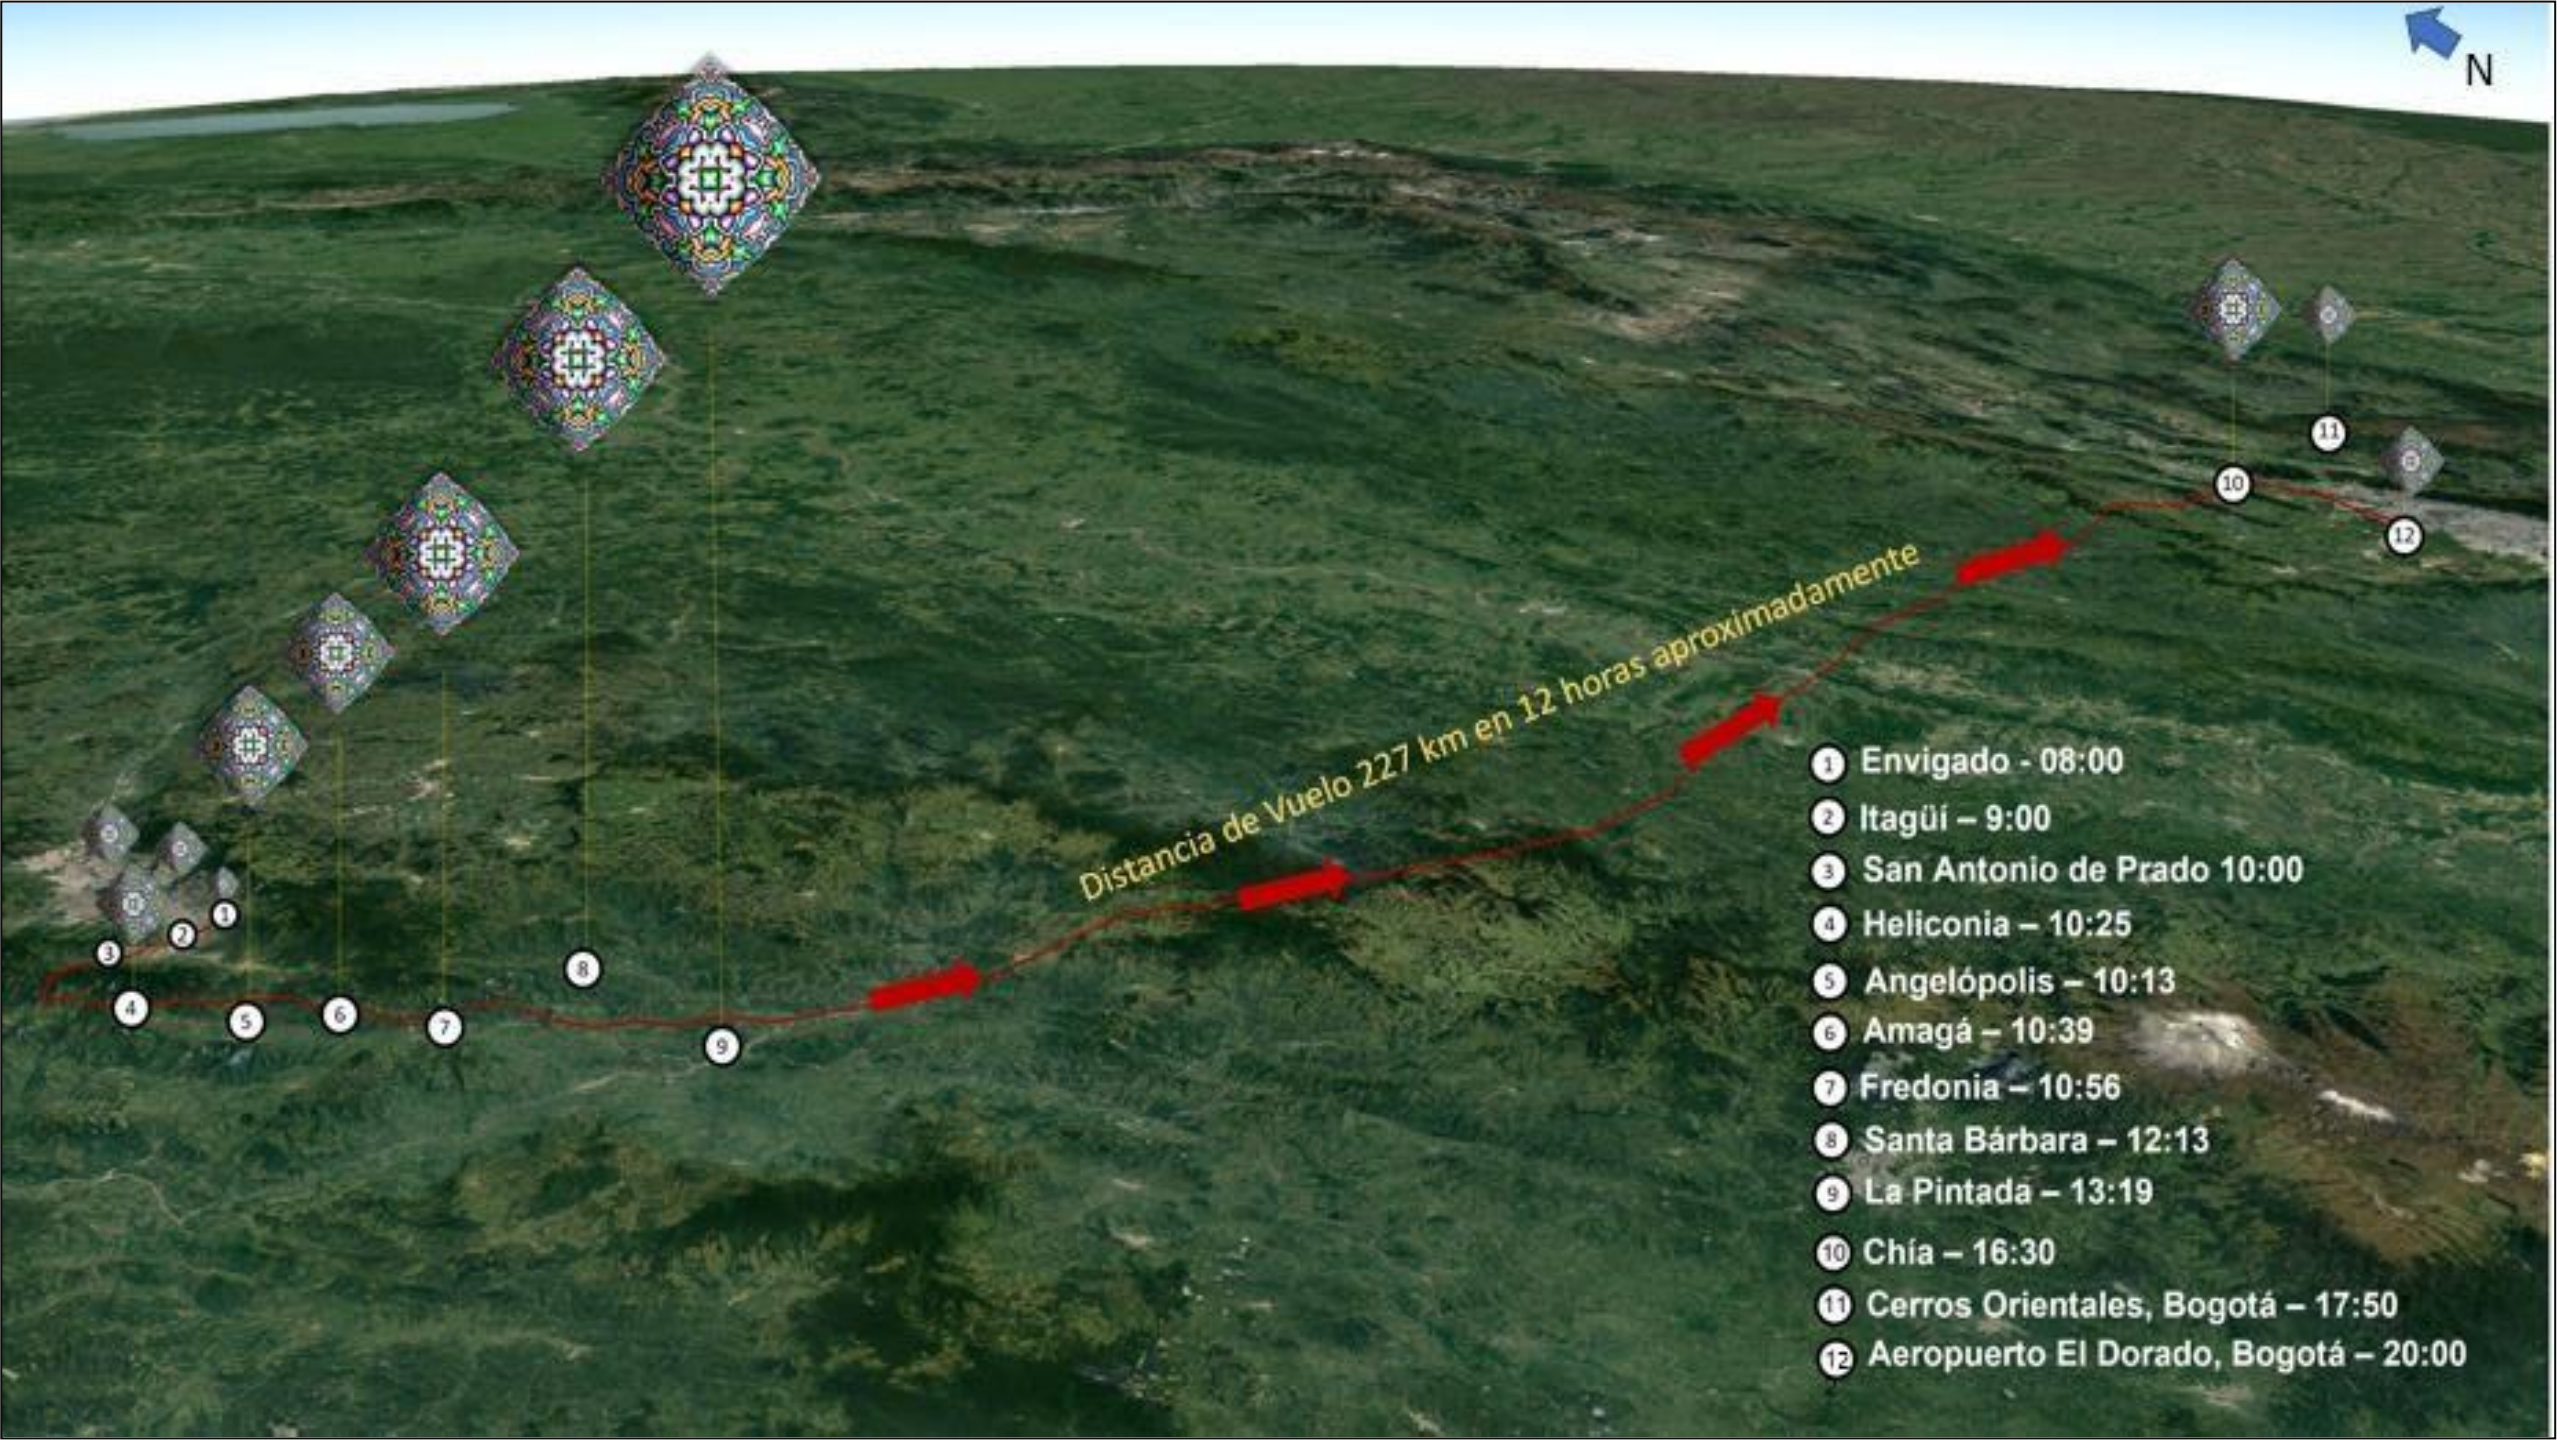
Distancia de Vuelo 227 km en 12 horas aproximadamente

- ① Envigado - 08:00
- ② Itagüí - 9:00
- ③ San Antonio de Prado 10:00
- ④ Heliconia - 10:25
- ⑤ Angelópolis - 10:13
- ⑥ Amagá - 10:39
- ⑦ Fredonia - 10:56
- ⑧ Santa Bárbara - 12:13
- ⑨ La Pintada - 13:19
- ⑩ Chía - 16:30
- ⑪ Cerros Orientales, Bogotá - 17:50
- ⑫ Aeropuerto El Dorado, Bogotá - 20:00

En la época del lanzamiento del globo, la Zona de Confluencia Intertropical (ZCIT) se encuentra desplazada hacia el sur del planeta; y en la zona tropical (en donde se ubica Colombia), las corrientes de viento son aleatorias y no siguen el patrón global Este – Oeste, tal como ocurre en la mayor parte del año. El vuelo libre de un globo en dirección Oeste - Este en esta época del año, es posible, tal como ocurrió en este caso.
