**Investigación de Accidentes
Lecciones aprendidas**

AERONÁUTICA CIVIL
UNIDAD ADMINISTRATIVA ESPECIAL

Grupo de Investigación de Accidentes

FACTORES DE
MANTENIMIENTO

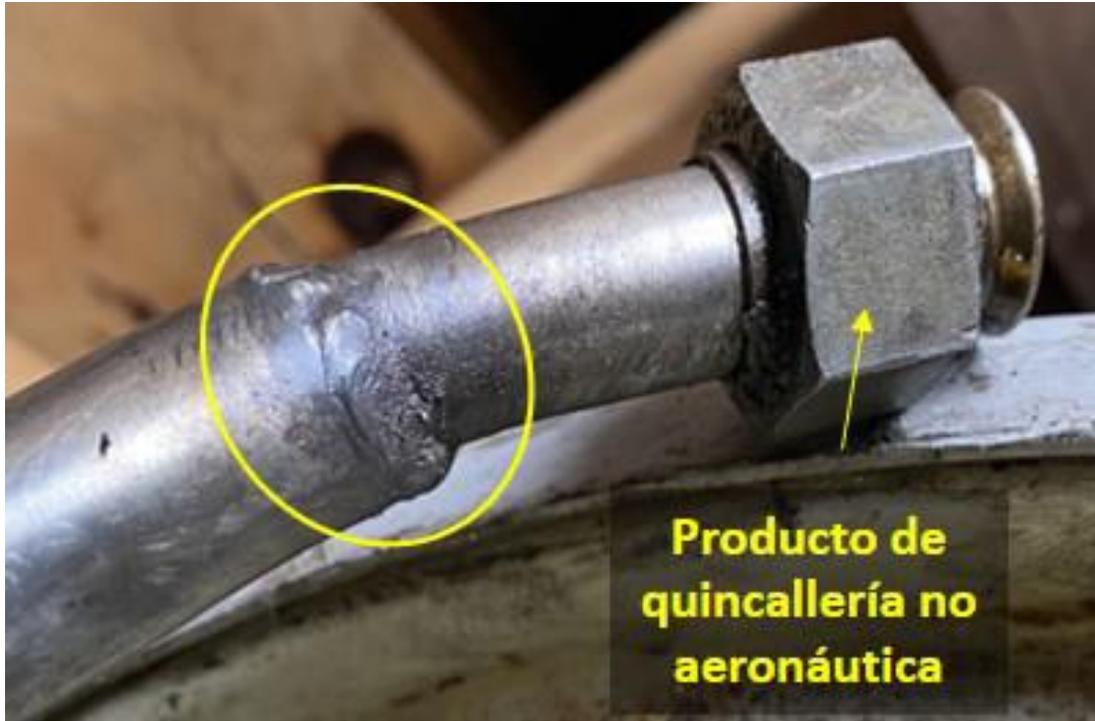
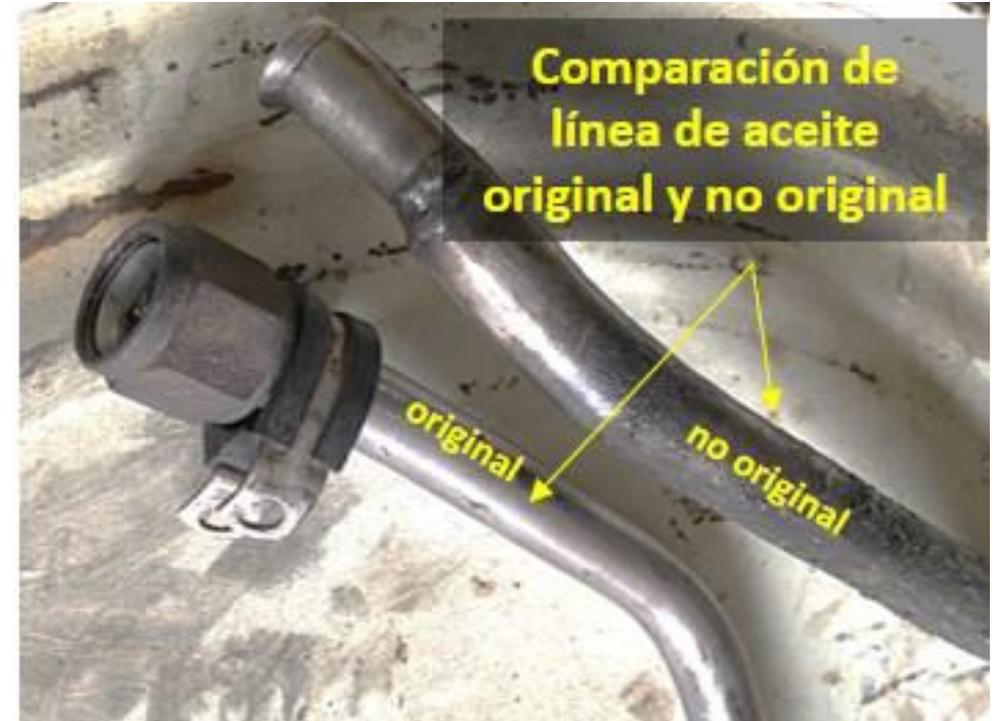
- Requerimiento del RAC:, inspección detallada a taller especializado en el exterior: plantas motrices y hélices
- El 20 de octubre de 2020 se efectuó inspección en talleres de Estados Unidos, autorizados por la NTSB y FAA.
 - Participación de la Autoridad de Investigación de Accidentes y la FAA.
- Hallazgos:
 - El motor izquierdo presentaba marcas de fuga de aceite en su parte posterior.
 - En la línea de lubricación del sistema de embanderamiento de la hélice del motor izquierdo se encontró una reparación no autorizada por la casa fabricante para un producto aeronáutico Clase 3 (ferretería y quincallería).

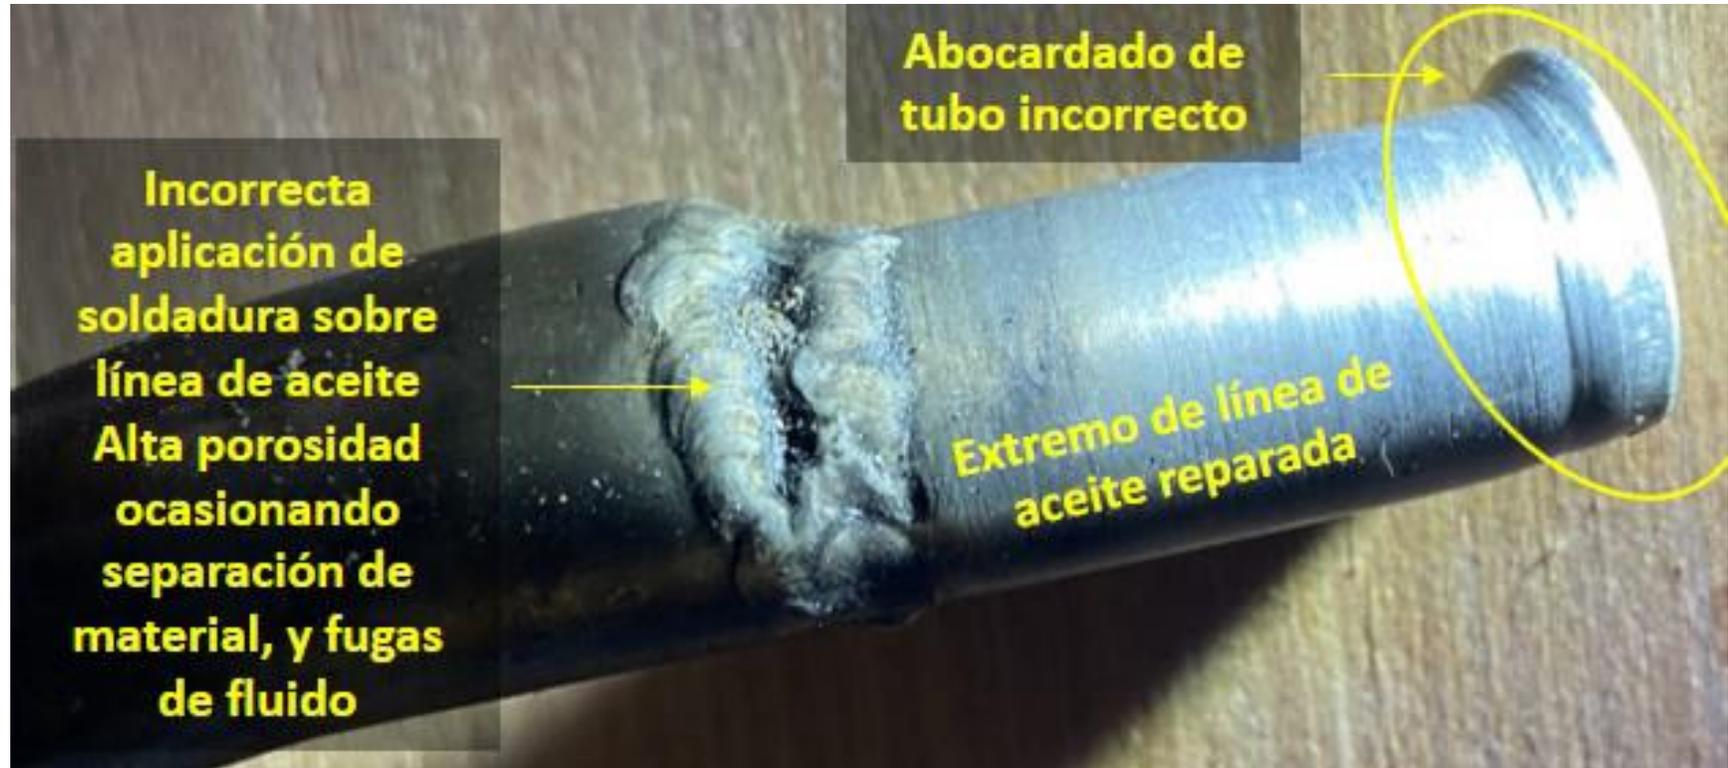
- La reparación efectuada en la línea de lubricación del motor izquierdo no cumplía con los requerimientos básicos de reparación.
- Posiblemente, durante su funcionamiento, ocasionó el debilitamiento de la soldadura y el desprendimiento gradual en las juntas.
- Esta condición pudo haber ocasionado una pérdida de aceite en el sistema de embanderamiento de la hélice, y, por ende, en todo el sistema de lubricación del motor, puesto que los dos sistemas se alimentan de la misma fuente de aceite.
- Se encontró que la línea instalada presentaba a lo largo de su longitud, un diámetro diferente (más grande) a la línea original.
- La línea instalada en el avión accidentado presentaba material de quincallería no aeronáutica, y mostraba, además, una aplicación incorrecta de soldadura de alta porosidad, que podría ocasionar la separación de materiales y la fuga gradual de aceite.

Establecer políticas más estrictas en el Manual General de Mantenimiento en la supervisión y control de calidad de los trabajos de mantenimiento efectuados a los motores y a sus accesorios, garantizando el uso de correctas prácticas estándar en las reparaciones y en los cambios de componentes

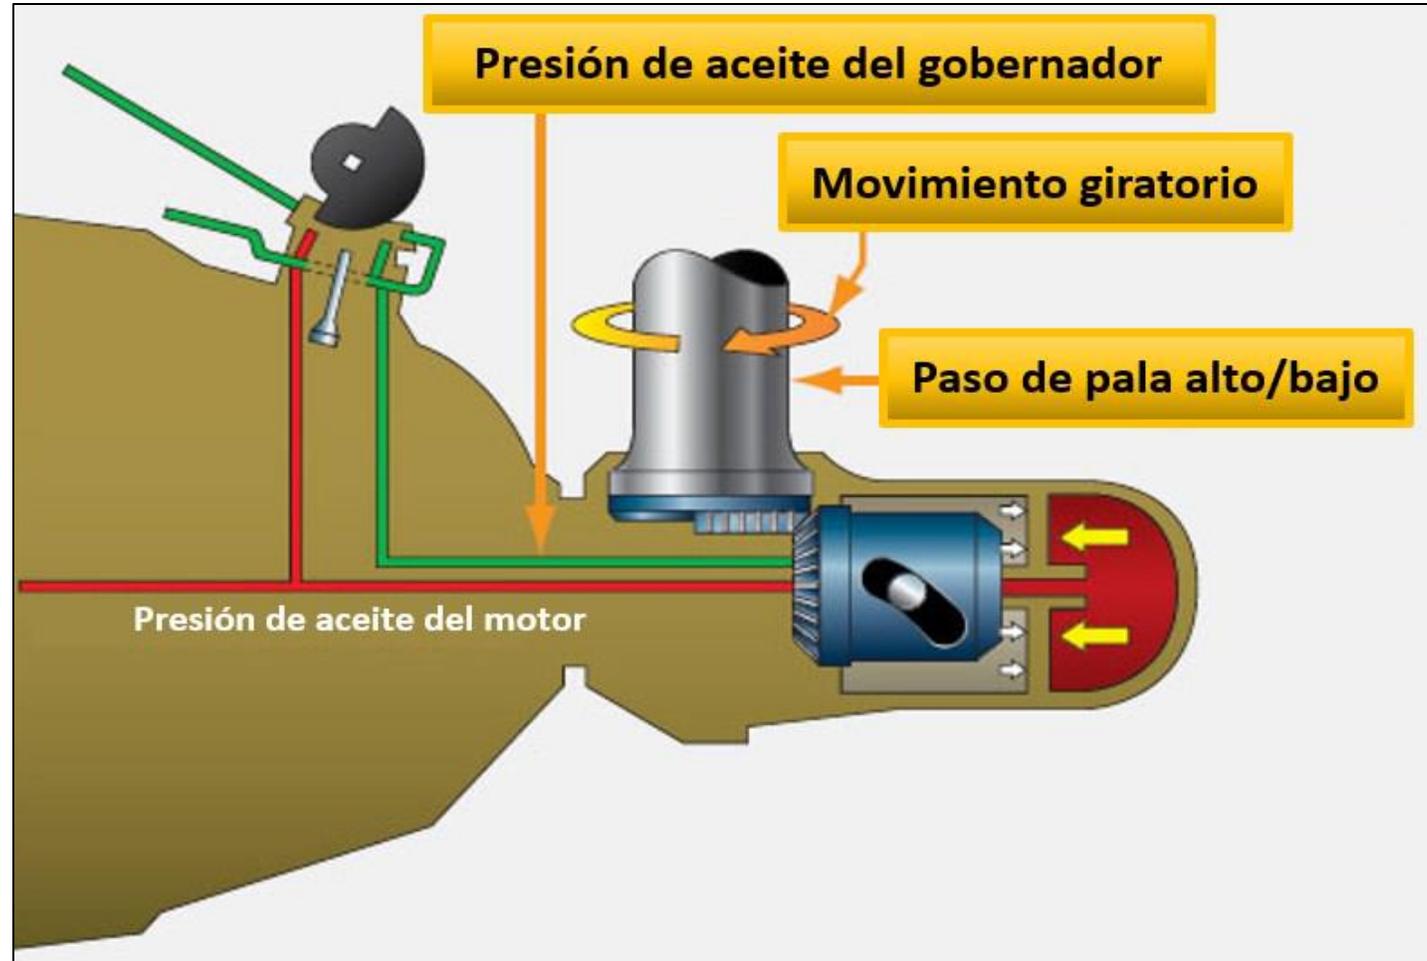
SISTEMA DE EMBANDERAMIENTO

- Por la llamada inicial del Piloto, la tripulación operó el sistema de embanderamiento, pero este no funcionó.
- La hélice siguió girando y generando resistencia parásita que hizo imposible mantener la velocidad, obligando a la tripulación a iniciar un descenso continuado con el fin de mantener una velocidad mínima de 90 nudos y el control del avión.
- La hélice izquierda nunca alcanzó una condición de perfilamiento completa debido a la falla en el sistema, ya que no existía presión en el sistema por las condiciones de fuga de aceite.
- Recordar que el sistema de embanderamiento de la hélice utiliza el mismo aceite del sistema de lubricación.
- Por lo tanto, al perderse la presión de aceite en el sistema, queda inoperativo el funcionamiento de embanderamiento de la hélice.

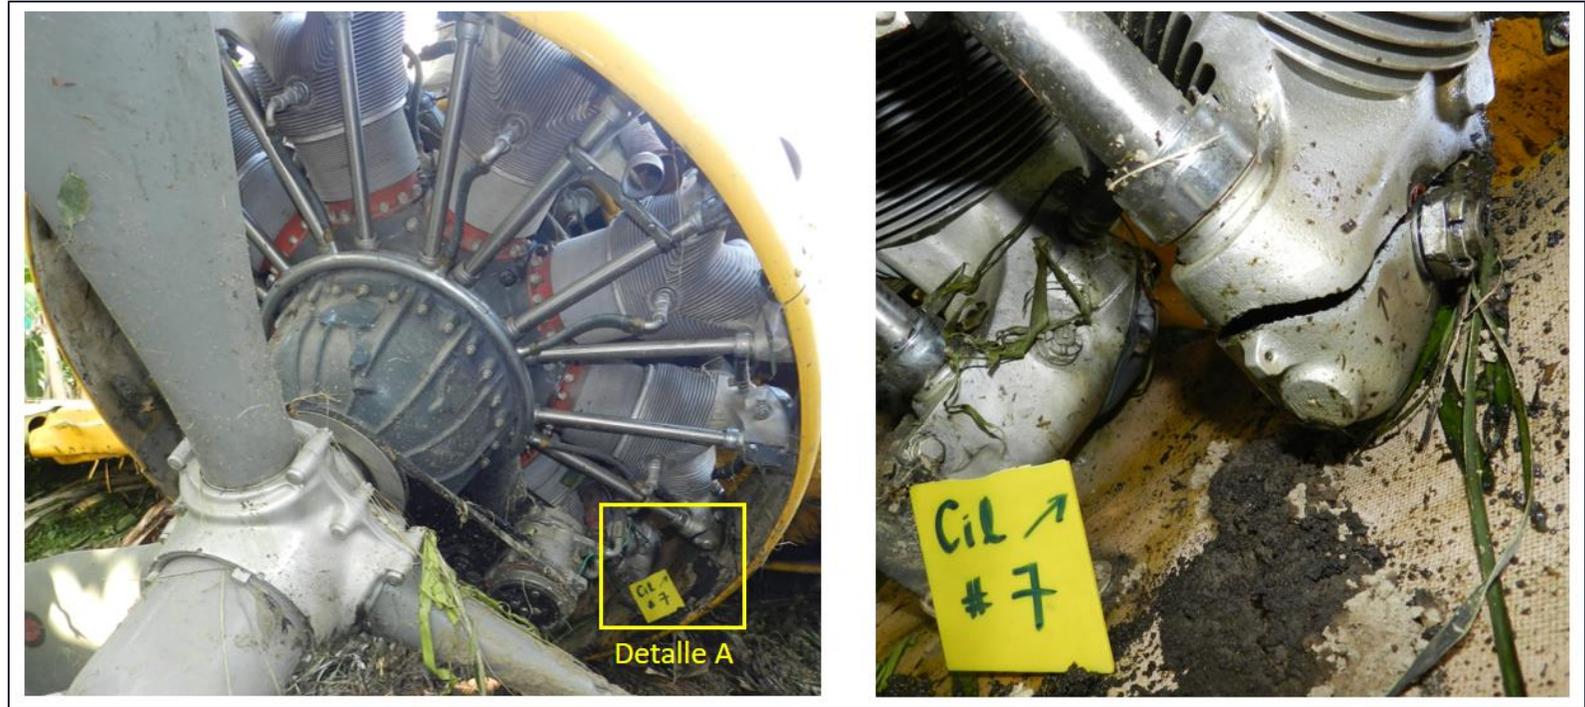
- El cilindro # 7 fue enviado a un laboratorio de terceros para un análisis metalúrgico del agrietamiento de la carcasa del balancín para determinar la causa principal o las causas de falla.
- Los resultados de las pruebas mostraron que la carcasa del balancín falló debido a fatiga de las intersecciones entre los dos bujes y la carcasa del balancín en la superficie interna, seguido de una separación del resto del material de la carcasa del balancín por sobrecarga.
- También hubo agrietamiento intergranular adyacente a un punto de inicio de fatiga.

Teniendo en cuenta que los motores radiales ya no están siendo construidos en la actualidad por el fabricante, se recomienda que la firma Pratt & Whitney, genere un documento dirigido a los talleres reparadores de motores tipo R-1340-S3H1-G, orientando sobre la realización de inspecciones o pruebas no destructivas, a la carcasa de los cilindros para detectar fallas estructurales en el material.

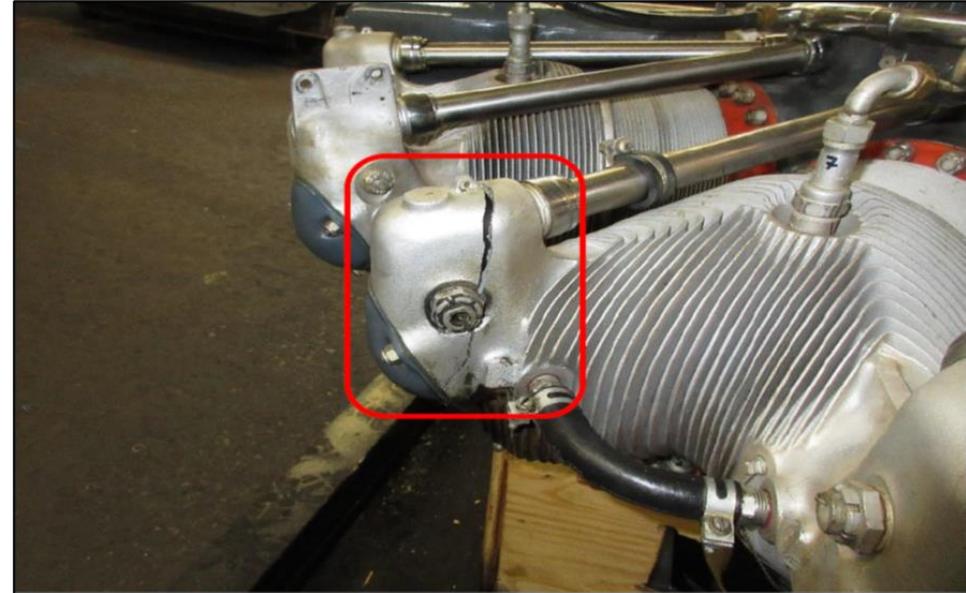
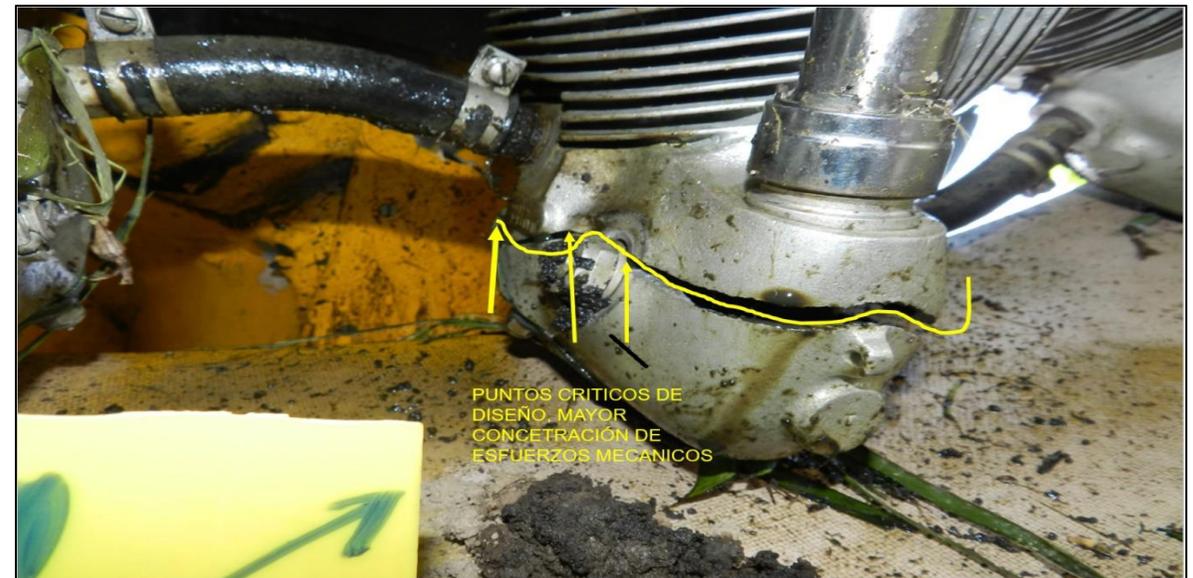
- Daños mayores con fractura en la cabeza del cilindro No. 7, con pérdida de compresión importante del motor.
- La fractura de la carcasa protectora de la cabeza del cilindro No.7 se produjo desde uno de los extremos, atravesando longitudinalmente las partes sensibles por diseño a encontrar ángulos agudos de la carcasa.
- por la naturaleza de su trabajo generan una concentración de esfuerzos muy altas, principalmente dos esfuerzos mecánicos internos que son:
 - ✓ Tensión: cargas o esfuerzos generados por la combustión que están opuestos al componente y tienden a separar la pieza o el material.
 - ✓ Flexión: es un tipo de esfuerzo que se manifiesta perpendicularmente al eje longitudinal del componente y que, por lo tanto, tiende a producir giros en torno a los puntos de apoyo

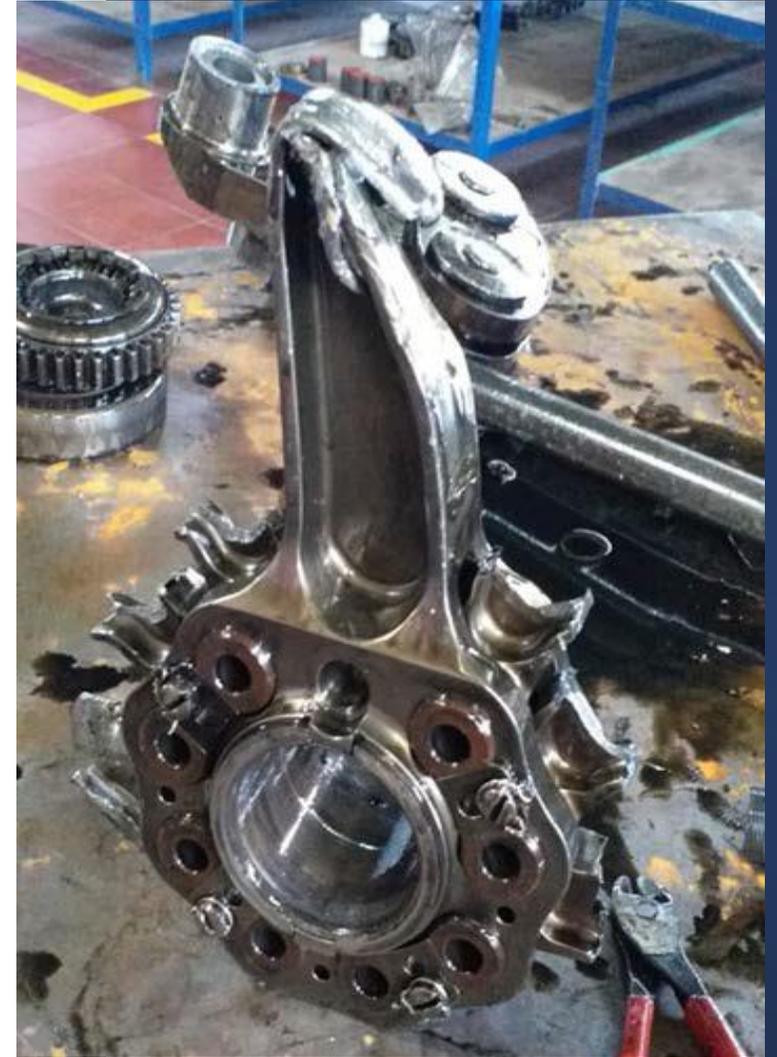
- El motor tenía 1062:47 horas después de una reparación que había sido realizada en un taller de los Estados Unidos de Norteamérica.
- Durante la inspección en el lugar del Incidente Grave, se pudo determinar, por la posición en que quedaron las palas de la hélice, que el motor no estaba operando en el momento del aterrizaje.
- Aparentemente se había presentado un malfuncionamiento de la planta motriz.

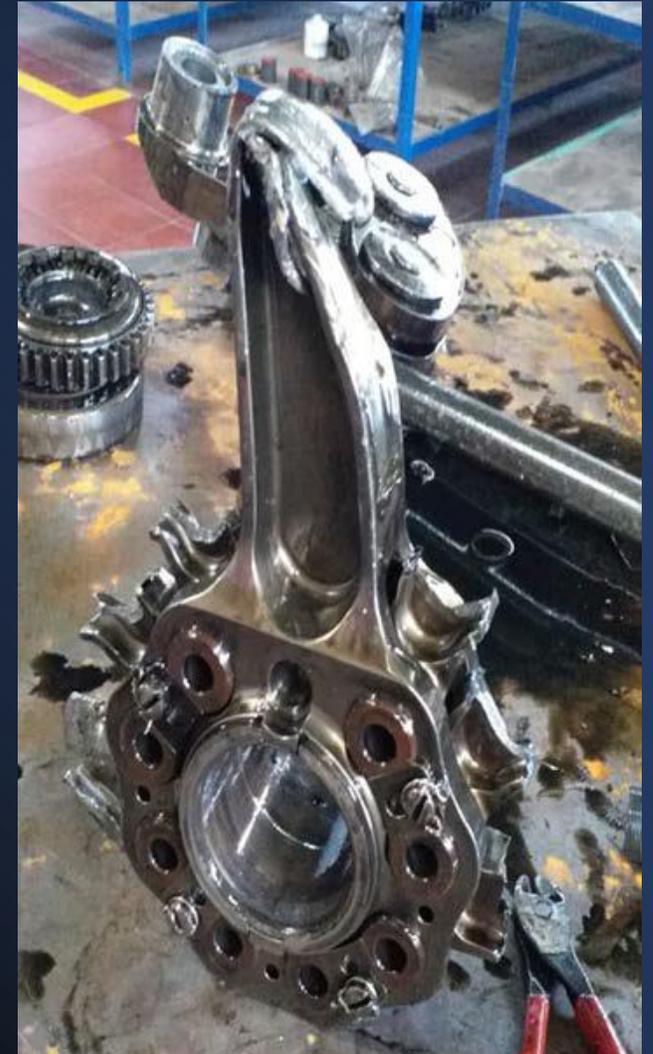
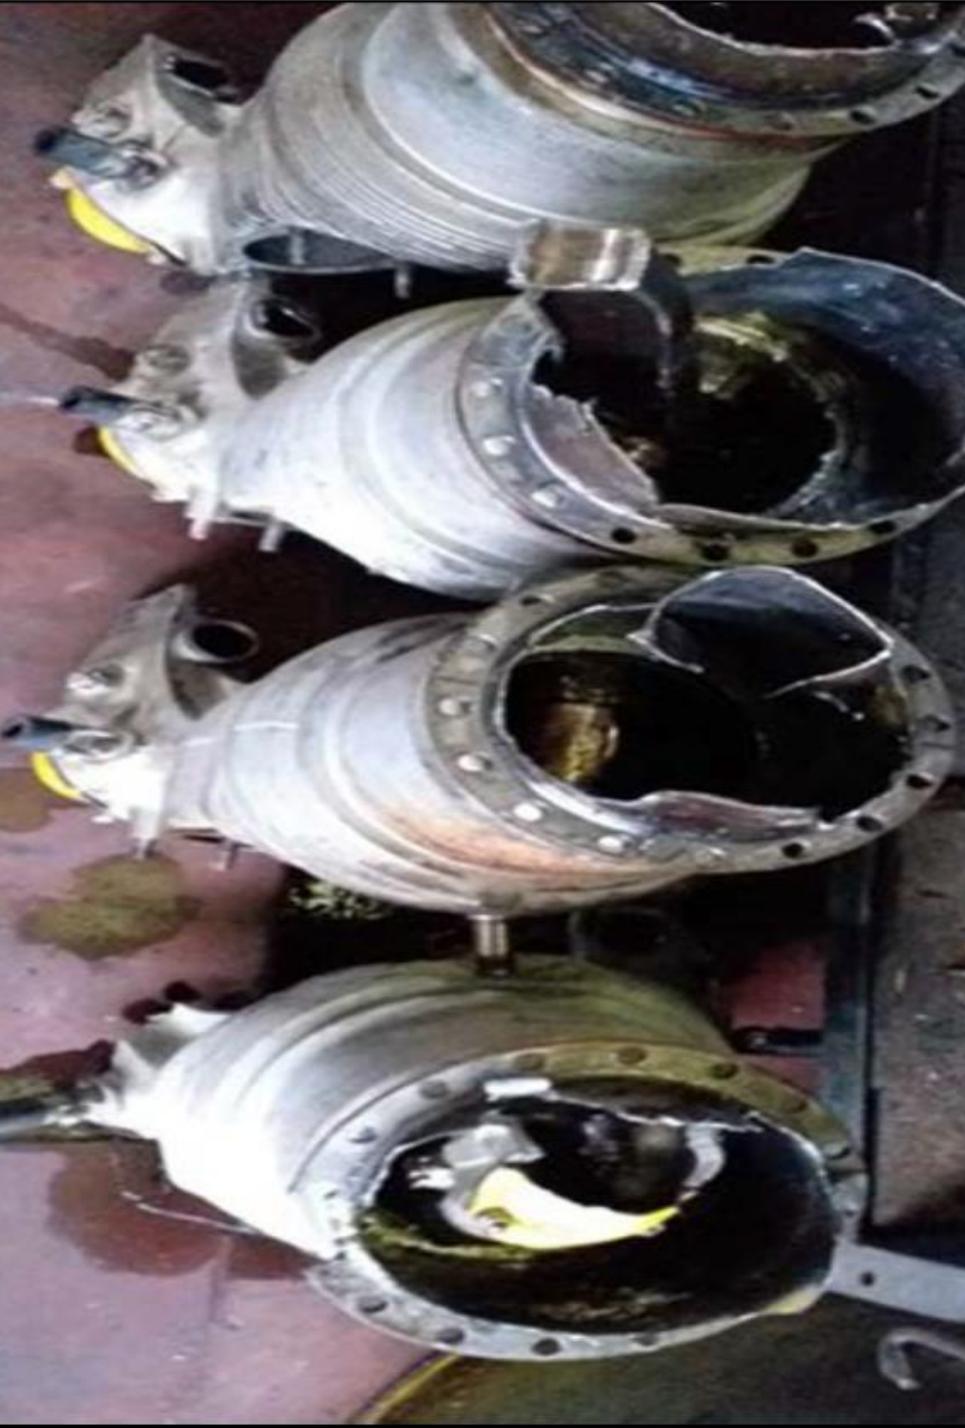
- Se realizó la inspección del motor Pratt & Whitney R-1340-AN-1, en un Taller Aeronáutico de Reparación (TAR) certificado por la Autoridad Aeronáutica.
- Prueba funcional por libre movimiento no satisfactoria, motor bloqueado mecánicamente.
- Prueba de excentricidad, por fuera de los límites establecidos por el manual del fabricante,
- Filtro principal de aceite y cárter de aceite, con contaminación de residuos metálicos (limallas gruesas).
- El aceite contenido presentaba viscosidad, color, y olor normal.

- Casquetes con picaduras y desgaste.
- Desgaste de los lóbulos del eje de levas.
- Cigüeñal con los cojinetes de bancada contaminados con presencia de limalla.
- Bielas con sus cojinetes fracturados con presencia de limalla.
- Los piñones se encontraron con fracturas y frágiles.
- Se evidenciaron fracturas sobre la biela maestra, por lo cual fue necesaria una inspección especializada realizada por un laboratorio metalúrgico el cual practicó un análisis de falla del material.

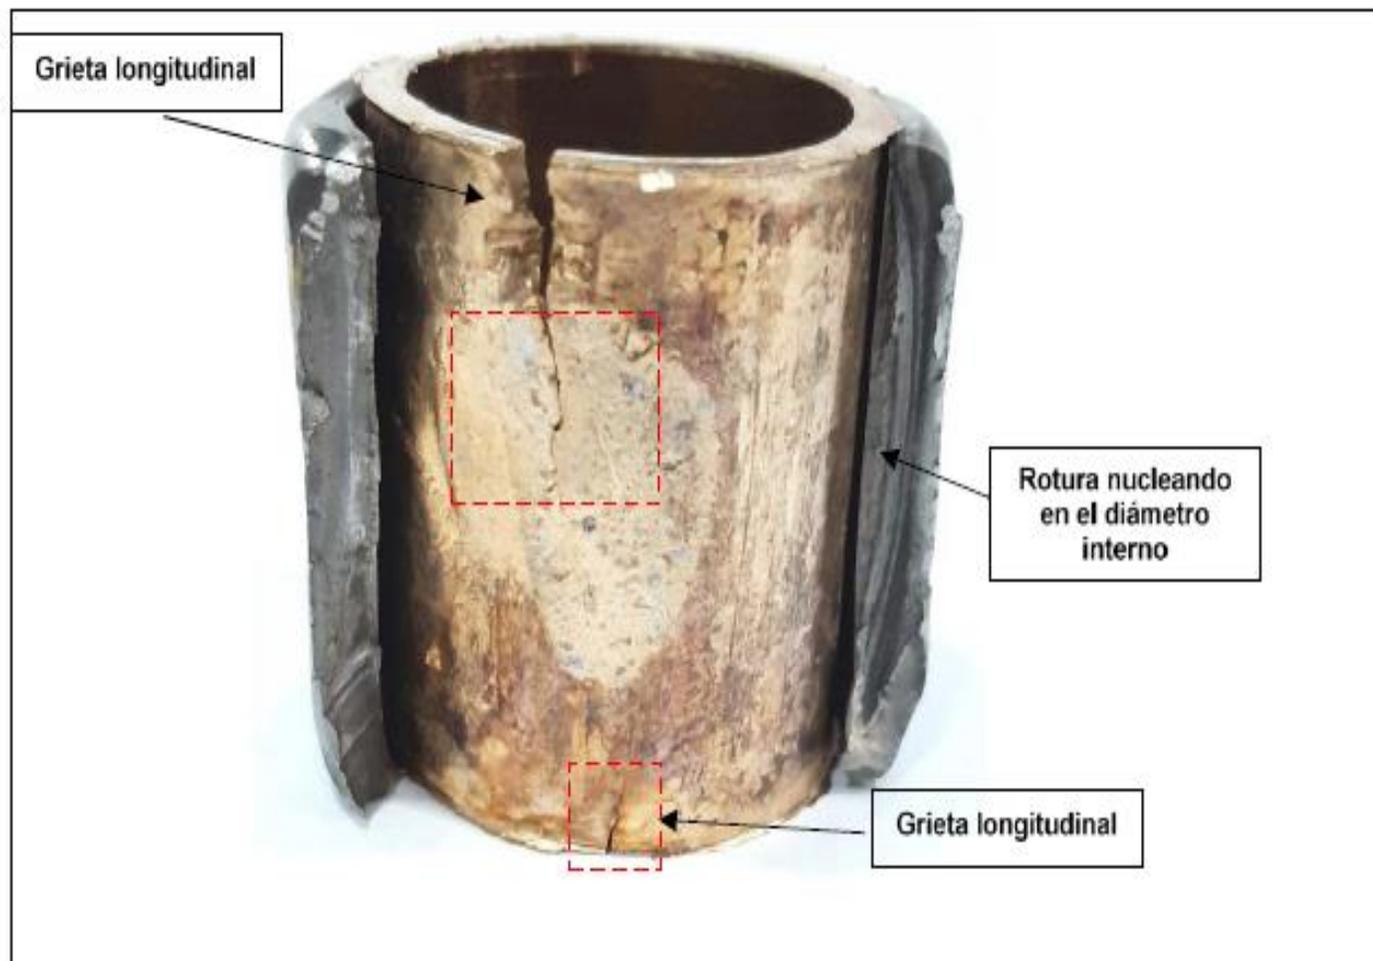
Fotografía No. 3 - El buje presenta múltiples grietas longitudinales.

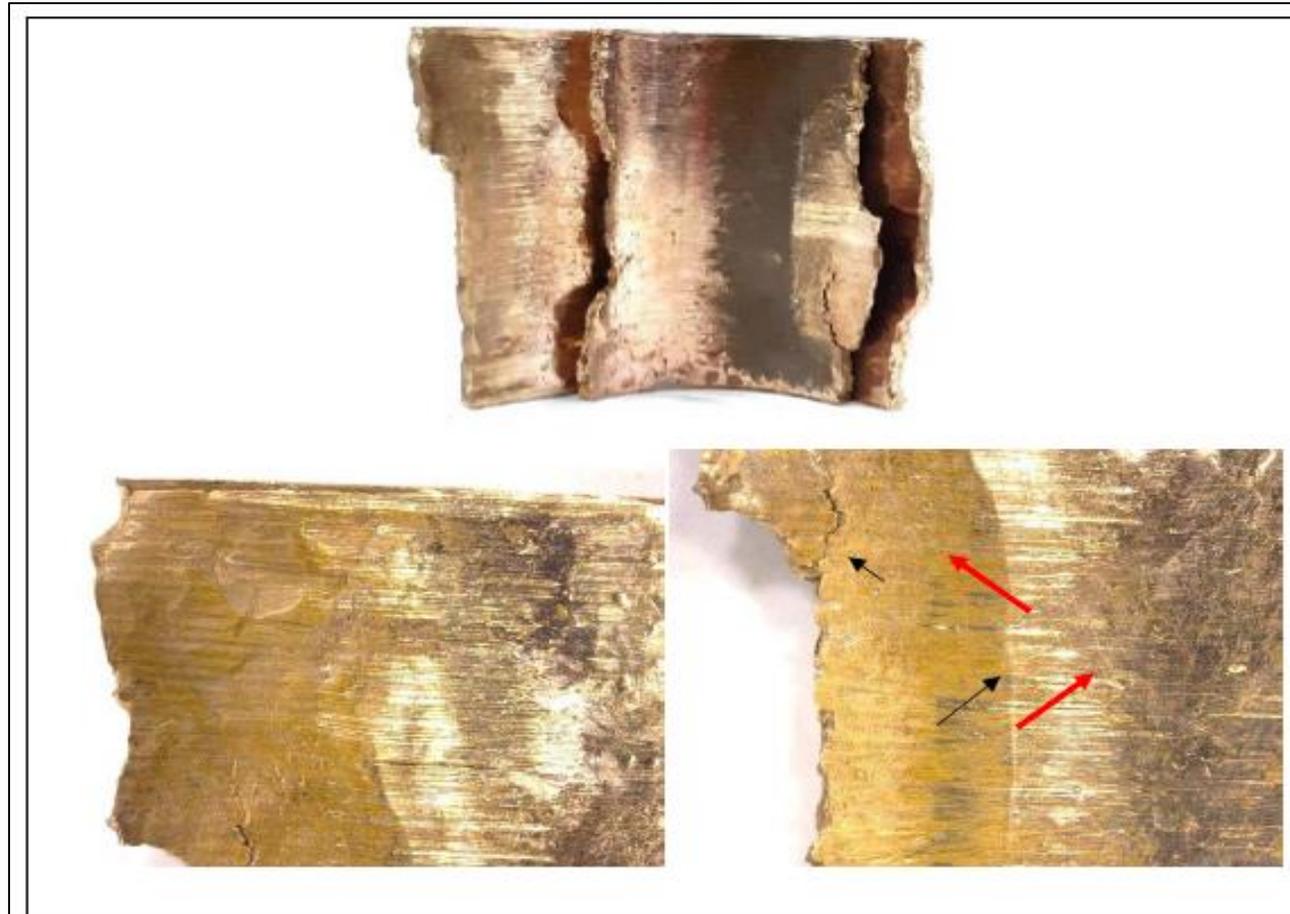
Fotografía No. 5 - Los remanentes del Buje de cobre indican desgastes severos superficiales, deformaciones plásticas y agrietamiento.

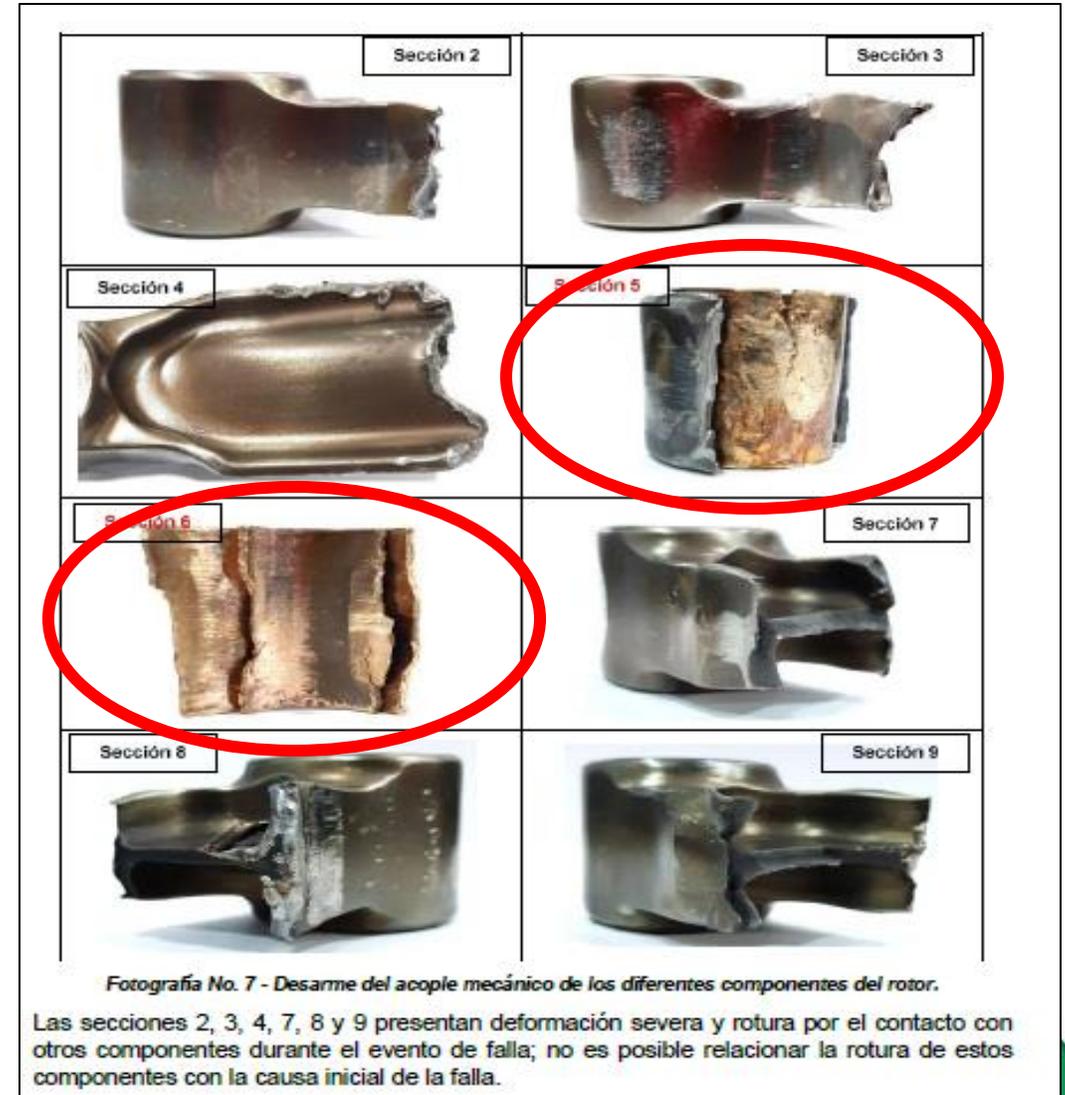
- Las secciones 5 y 6, presentan modos de falla que difieren de las demás secciones, teniendo en cuenta que en la sección 5, la fractura se da en la raíz del acople de la biela. En la sección 6 solo se observan dos tramos del buje de cobre que acopla la biela.
- Microestructura deformada en las superficies de acuerdo con las acciones de desgaste, impacto deformación superficiales durante su operación. Se observan partículas metálicas adheridas en las superficies.

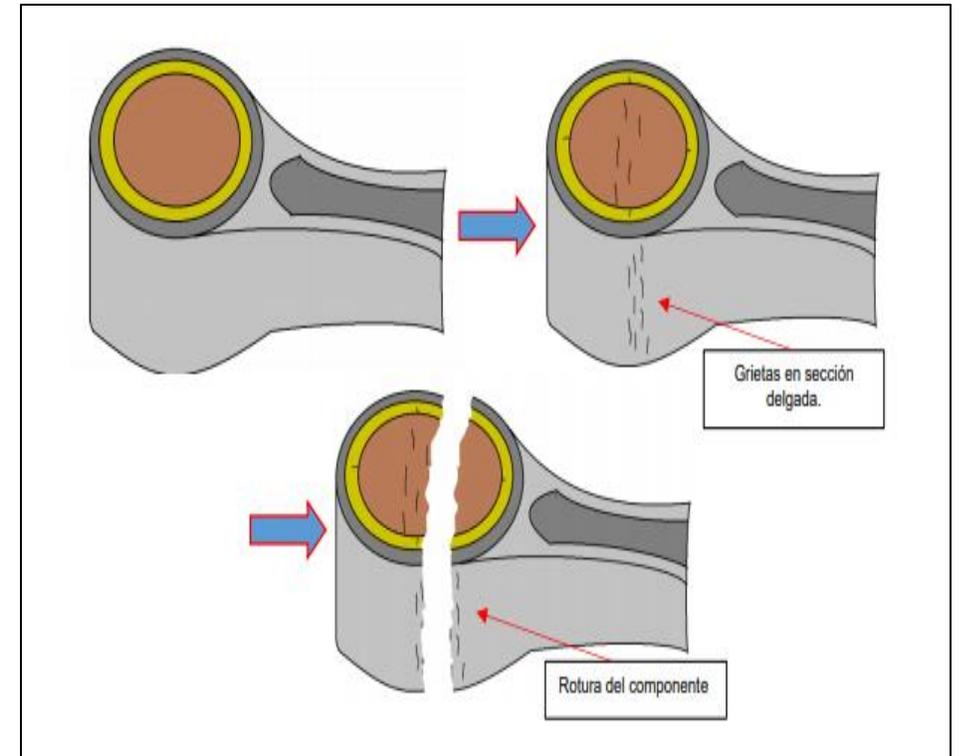
- Se determinó que existió una falla debido al crecimiento y propagación de grietas longitudinales por fatiga (cumplimiento de la vida útil) y los esfuerzos de operación, en los bujes de cobre y en las bielas de las secciones 5 y 6.
- Se desconoce un programa de mantenimiento a los componentes internos del motor para identificar por medio de inspecciones daños por desgastes, deformaciones, o ausencia de lubricación ya que estos componentes son tratados por su utilidad de desgaste por medio de programas en horas de uso de la máquina.
- Lo anterior, teniendo en cuenta que los daños encontrados obedecen a fallas que se generaron en el tiempo y no a eventos súbitos.

Aterrizaje de emergencia en vía vehicular por falla total del motor, ocasionada por la fractura de la biela maestra por fatiga del material como consecuencia del incumplimiento del programa de mantenimiento del motor establecido por el fabricante.

Revisar y modificar el Manual General de Mantenimiento, y otra documentación pertinente, para que los tiempos de reparación mayor de los motores se ajusten a lo establecido por el fabricante, (entre 600 y 1000 h para aeronaves de aviación agrícola), más aun teniendo en cuenta que en el 70% de los accidentes de la empresa durante los últimos cinco (5) años, se ha determinado como causa probable, la falla de la planta motriz.
