INFORME FINAL ACCIDENTE

COL-17-02-GIA

Colisión contra el mar

Cessna A188A, Matrícula HK714

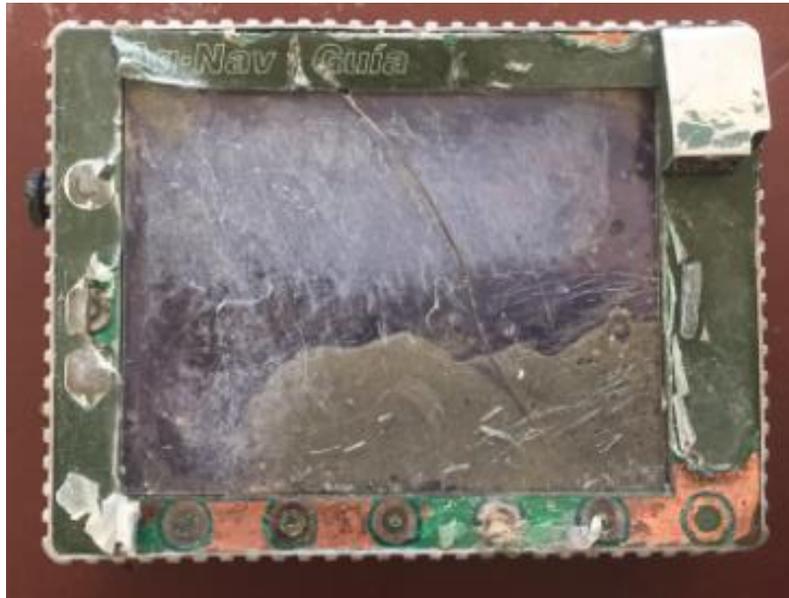
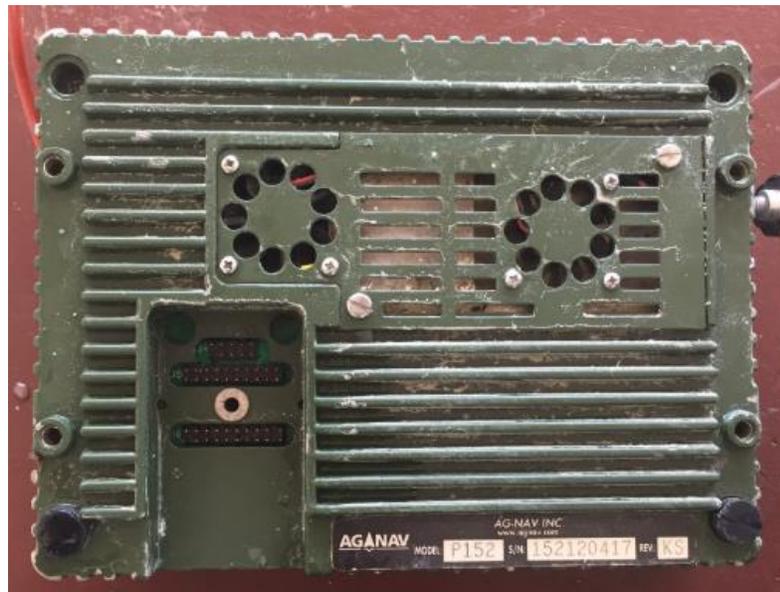
Fotografías No. 1 y 2 – Estado final del GPS AG-NAV P152 a bordo de la aeronave HK714

El informe de inspección¹⁰, de fecha 27 de noviembre de 2017, detalló que el GPS presentaba daños significativos relacionados con la pantalla rota y deterioro, debido a la salinidad del agua.

La unidad también se encontraba dañada, de manera que no se podía encender, y extraer los datos directamente. La carcasa se abrió y se observó una contaminación significativa en el panel de circuitos, y que muchos de los componentes se habían dañado debido a la corrosión.

El daño significativo en los componentes no permitió reconstruir la tarjeta de circuitos y volver a colocarla en un estado funcional.

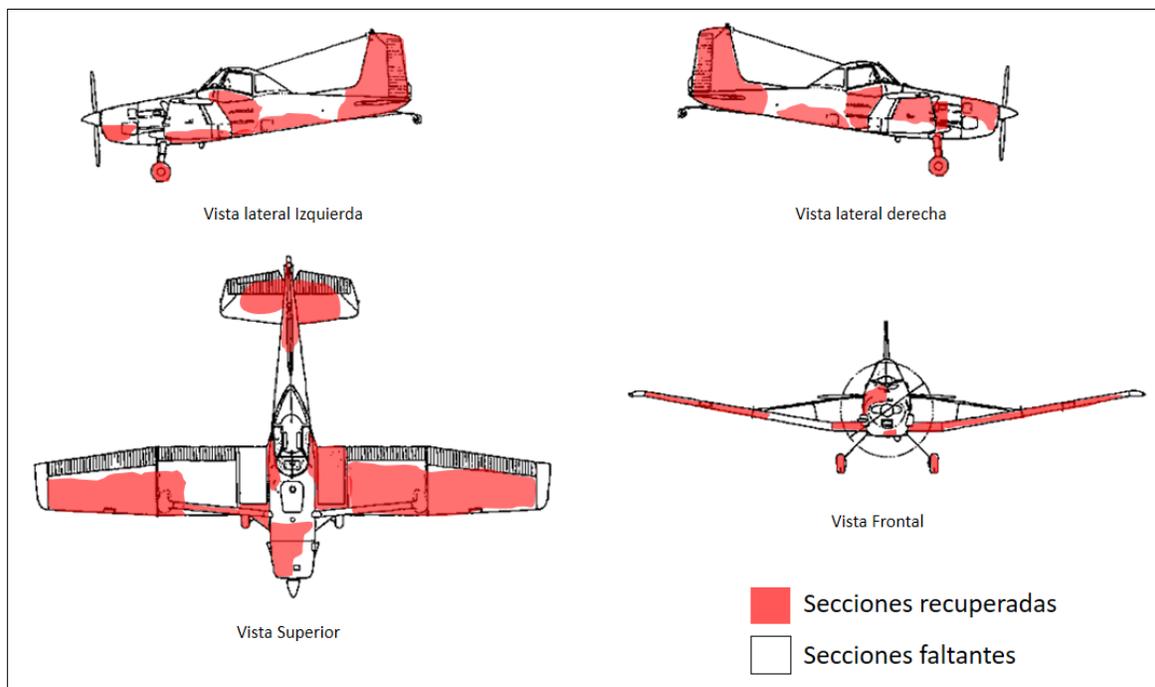
Figura No. 3 – Esquema general de las partes recuperadas de la aeronave HK714

El empenaje de la aeronave, incluyendo el estabilizador vertical, prevaleció parcialmente íntegro, con evidente destrucción y separación de los estabilizadores horizontales.

La cabina de mando fue recuperada parcialmente, con evidencias de destrucción por impacto. La posición de los mandos y algunos instrumentos de vuelo fueron documentados así:

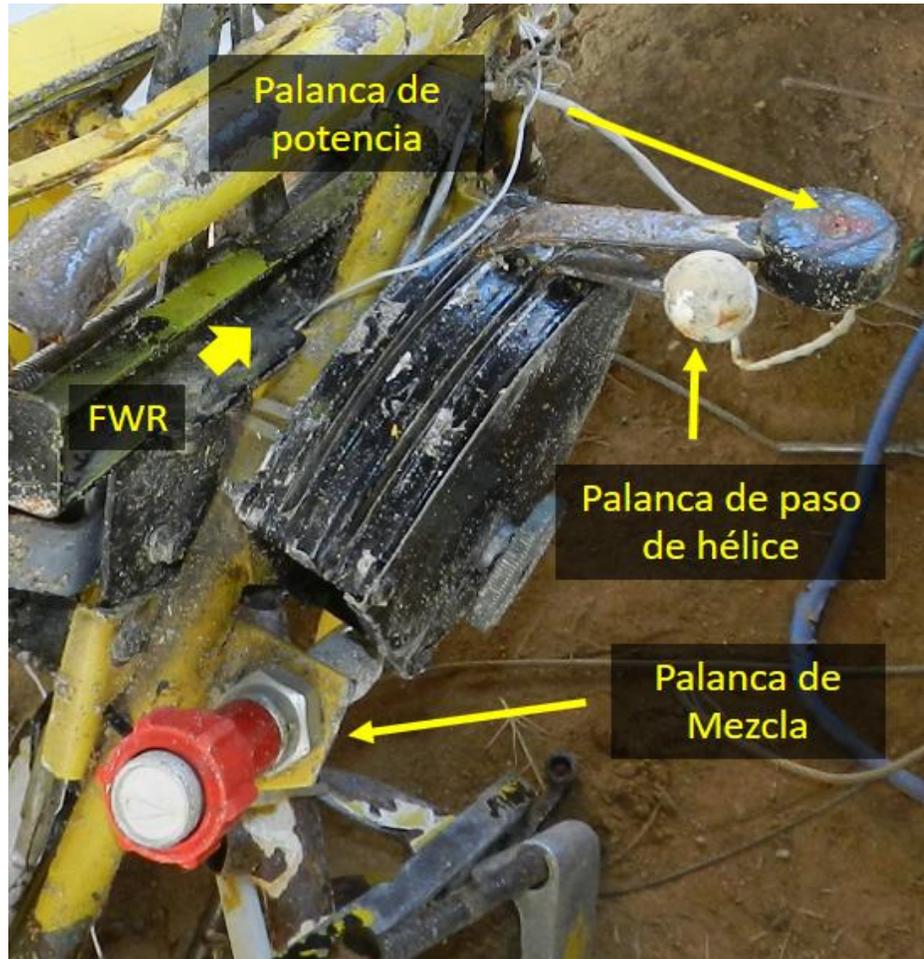
Fotografía No. 3 – Estado final de las palancas de potencia, hélice y mezcla de combustible

- Potencia: 80%
- Paso hélice: 80%
- Mezcla: Posición Rica

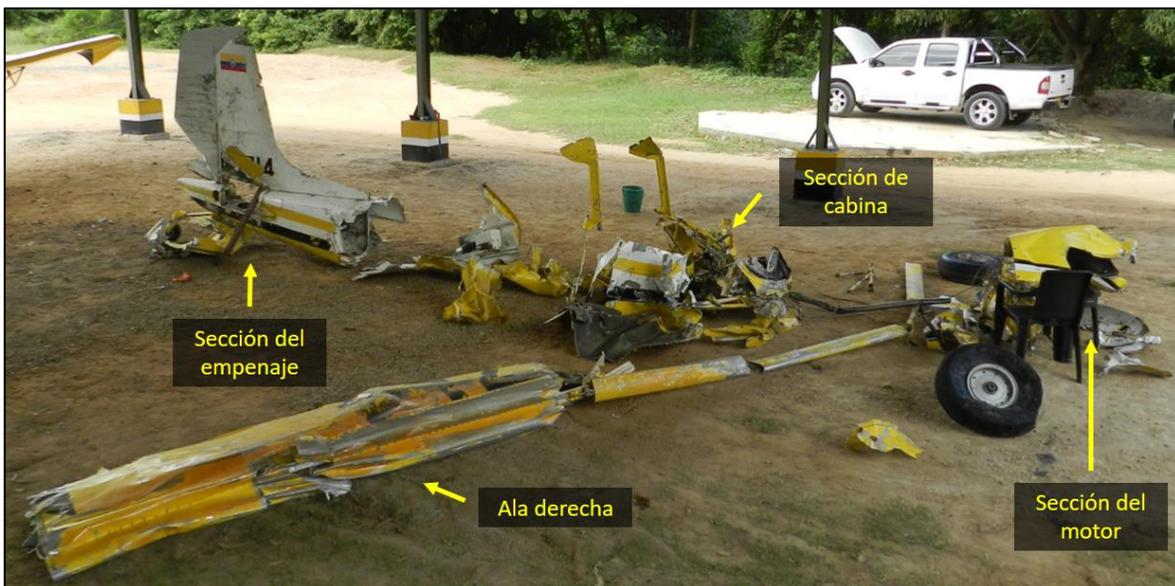
Fotografía No. 4 - Reconstrucción de restos aeronave HK714 (13 enero 2017)

La aeronave impactó contra la superficie acuática con el costado derecho, en la cual se presentó alta deformación; así mismo se presentó destrucción de la estructura del tren principal y del ala derecha.

El examen realizado al sistema de controles de vuelo determinó que todas las fracturas en las guayas fueron producto de fallas por sobrecarga, debido a la dinámica del impacto. No existieron indicaciones de una discontinuidad preexistente en este sistema.

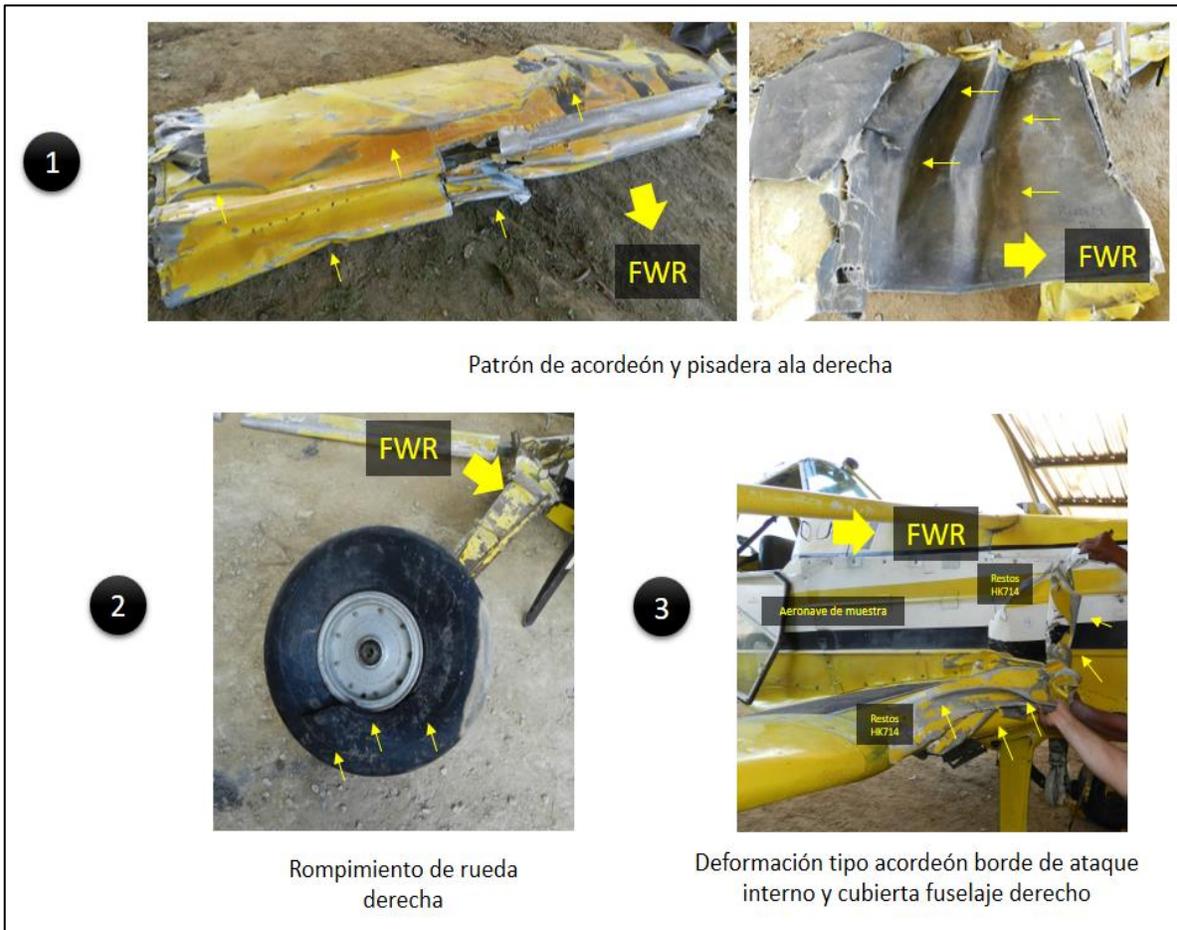
Figura No. 11. Características de deformación y daños en secciones de los restos de la aeronave HK714

Estas evidencias permiten efectuar una aproximación a la interacción de la aeronave contra la superficie del mar. Evidentemente, el plano de colisión se ubicó, en gran proporción, hacia el costado derecho de la aeronave; según las características de deformación y las evidencias de disipación de energía, se estimó que la aeronave mantenía una actitud de nariz abajo con cierto alabeo hacia la derecha durante su impacto contra la superficie del mar.: la

aeronave muy seguramente impactó la superficie la aeronave impactó con alto ángulo y con alta velocidad.

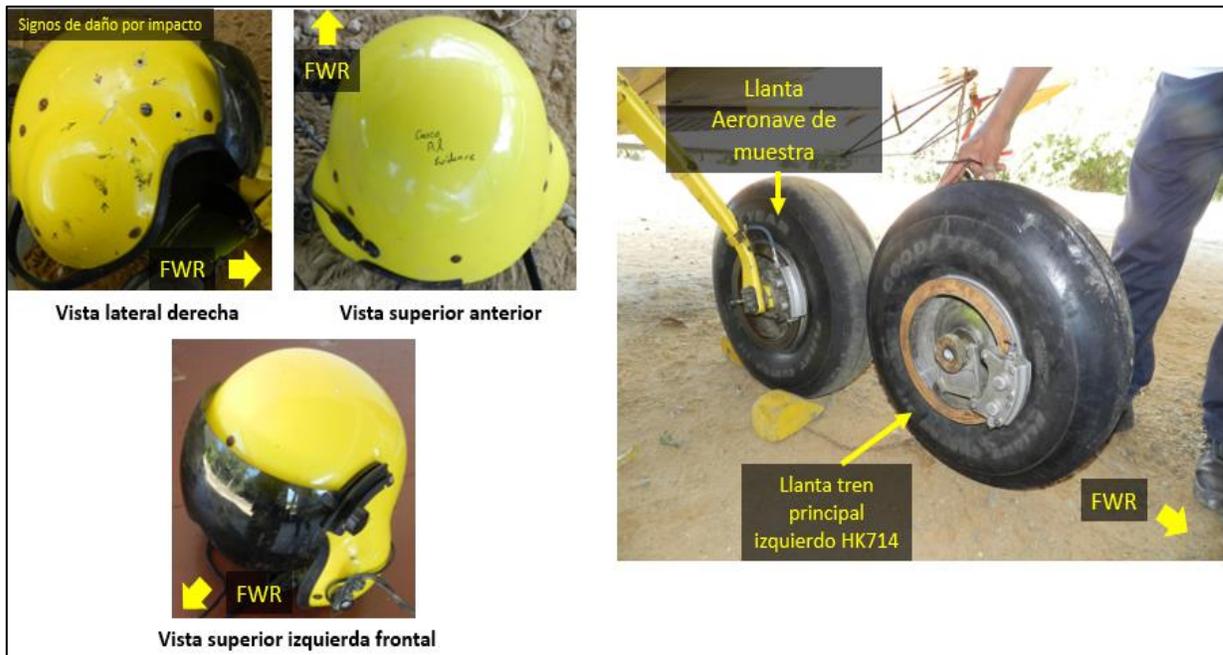
Figura 12. Condición final del casco del Piloto (izquierda) y llanta del tren principal derecho (derecha)

La llanta y el casco se encontraban íntegros, sin evidencia de golpes o daños abruptos.

Se verificó la integridad de los controles de vuelo, sin encontrar evidencias de falla en las guayas o en sus hilos. El cinturón de seguridad fue hallado cerrado y asegurado. El casco del Piloto al mando evidenció un golpe menor en el área superior derecha.
