INFORME FINAL ACCIDENTE

COL-16-47-GIA

**Aterrizaje fuerte por falla de
planta motriz**

Helicóptero B206

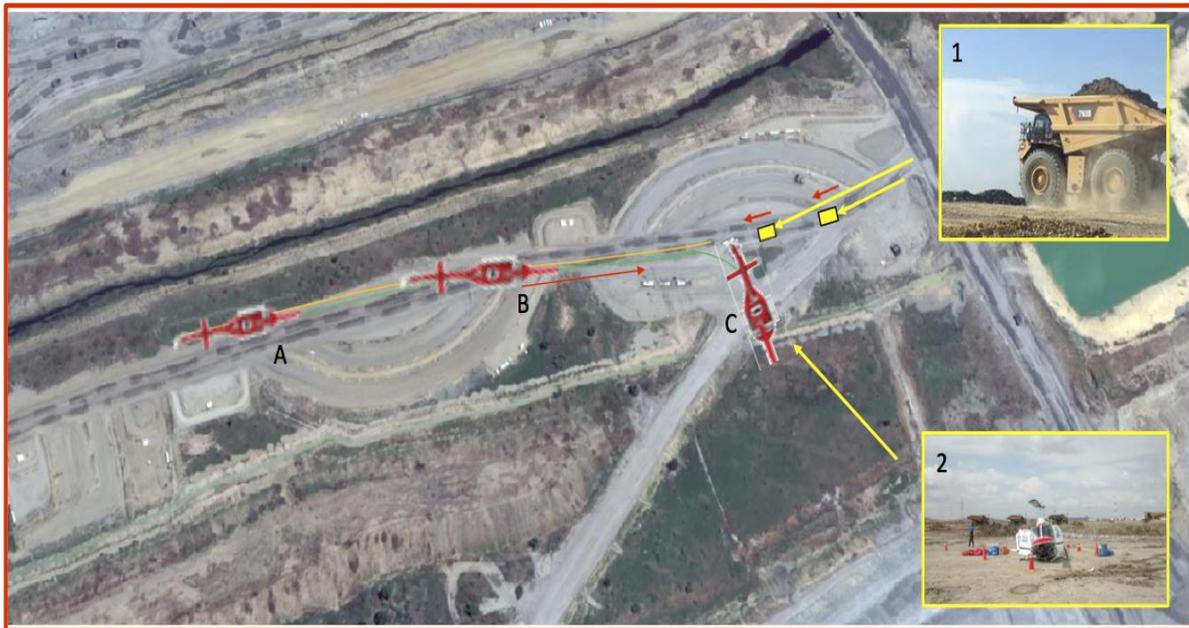
Gráfica No. 1. Secuencia del accidente, vista cenital

- A. Aeronave en vuelo
- B. Se presenta la falla.
- C. Cambio de dirección ante la visualización d los obstáculos.
 - 1. Obstáculos que se presentaron en la trayectoria.
 - 2. Posición final de la aeronave

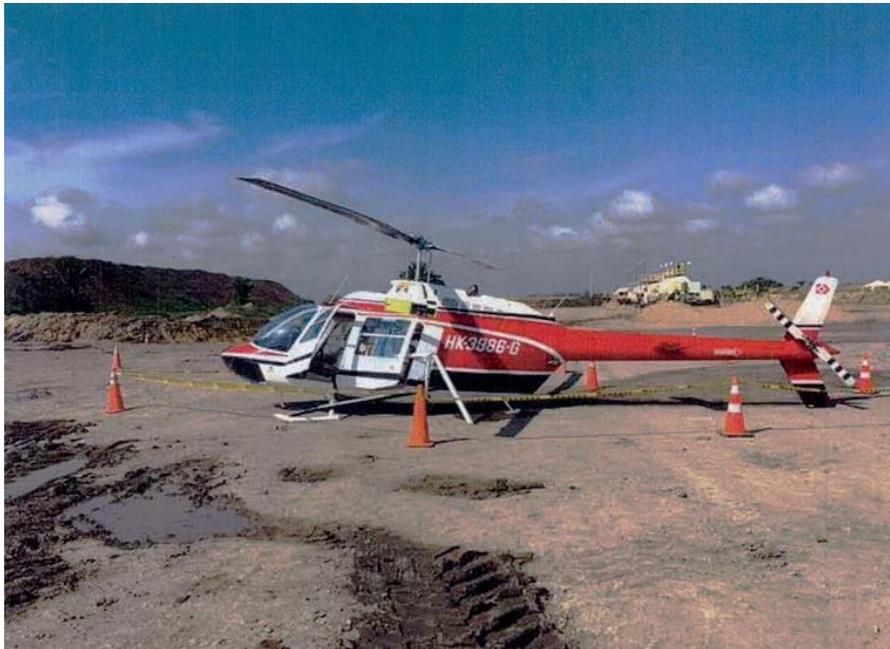
Fotografía No. 1, Vista Lateral del Evento

SUSTANCIALES. La aeronave sufrió daños sustanciales en su estructura, principalmente en el tren de aterrizaje y en la parte inferior del fuselaje, como consecuencia del impacto final contra el terreno irregular en donde se efectuó el aterrizaje.

- Conjunto del tren de aterrizaje destruido.
- Primer segmento del eje impulsor del rotor de cola levemente doblado.
- Estructura de fuselaje doblada
- Plexiglás de la parte delantera roto
- Celda de combustible rota
- Tail boom doblado
- Plato del “swasplate” doblado.
- Barquilla o piso de “honeycomb”, en la estación 130/184, doblada
- Puerta de bodega, deformada
- Puerta trasera lado derecho, deformada

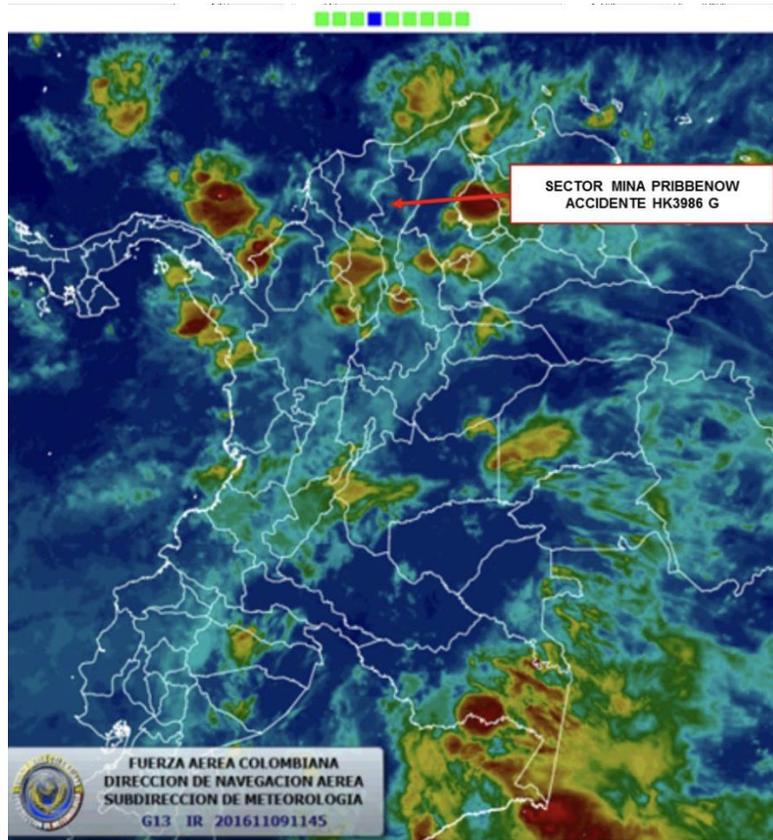
Gráfica No 2. Información meteorológica, Fuerza Aérea Colombiana

Las condiciones meteorológicas al momento del accidente eran favorables para la operación; no fueron un factor determinante para el accidente.
