INFORME FINAL ACCIDENTE

COL-16-35-GIA

**Aterrizaje forzoso en terreno
montañoso**

Cessna C-208B, Matrícula HK3804

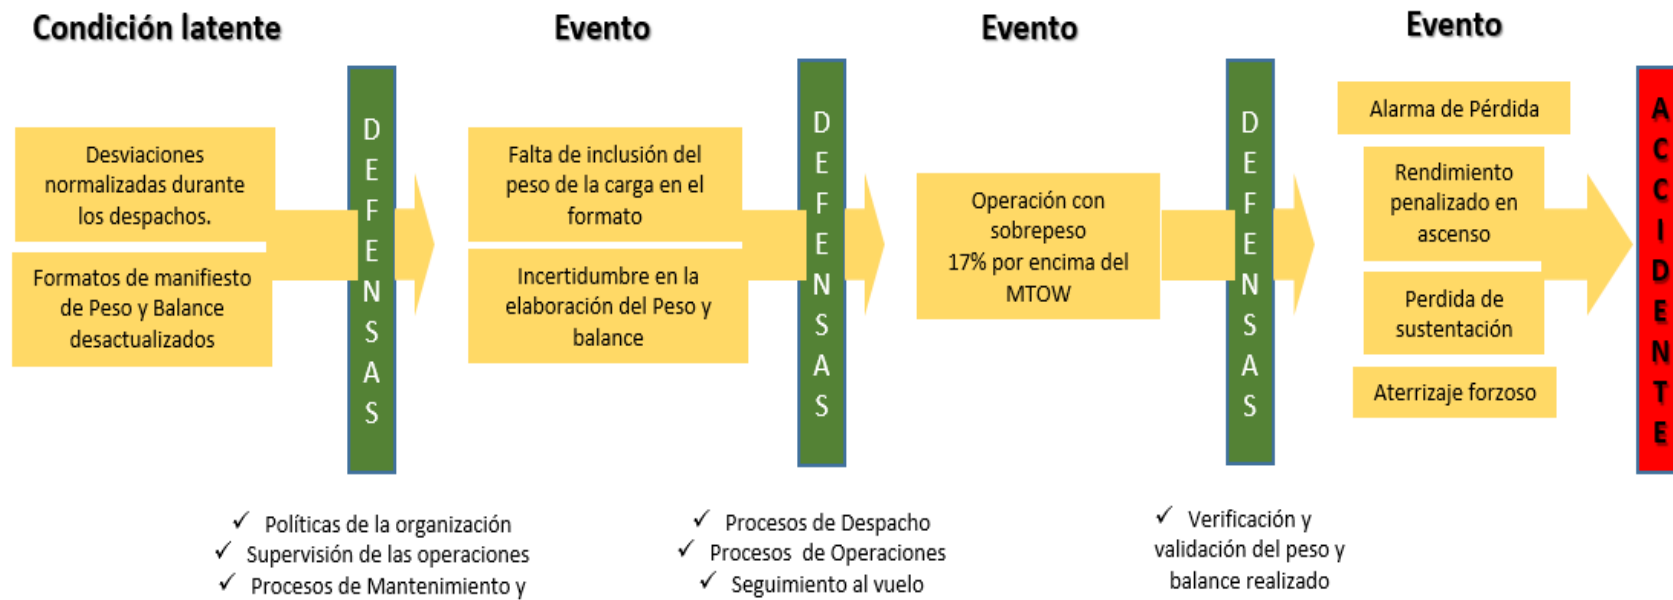
Al romperse otra defensa, se dio la pauta para operar bajo las condiciones de sobrepeso. Este error operacional presentaba una última defensa que recaía en la tripulación y que consistía en realizar una verificación, validación e identificación relacionada con la falta de sumatoria de la carga en el manifiesto de Peso y Balance. Aunque fuese un último recurso, ésta fue otra defensa rota que abrió la puerta para la materialización de los peligros de alarma de pérdida y una operación crítica de la aeronave durante el ascenso inicial, que conllevó a un aterrizaje forzoso y al accidente.

Figura No. 2 – Cadena de eventos accidente HK3804
