INFORME FINAL ACCIDENTE

COL-16-28-GIA

**Aterrizaje forzoso en campo no
preparado ante condiciones
meteorológicas adversas**

Piper 28-161, Matrícula HK4856G

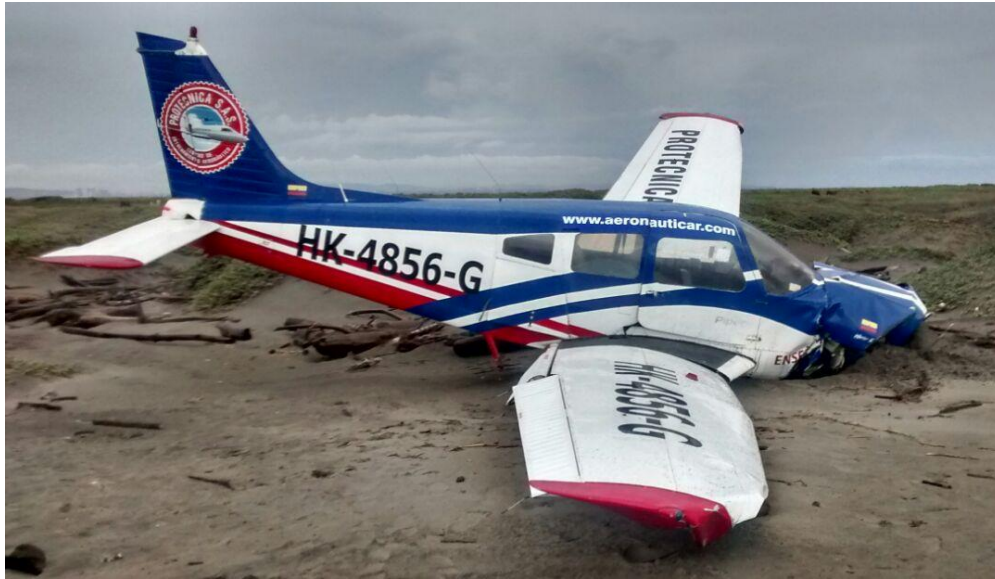
A las 14:57 HL, se efectuó el aterrizaje forzoso en terreno blando de arena de playa; en la maniobra, la aeronave sufrió daños importantes en la sección delantera, con desprendimiento de la hélice, daño parcial en la bancada del motor y desprendimiento de las vigas del ala izquierda al fuselaje de la aeronave.

Fotografía No. 1 – Estado final de la aeronave HK4856G

IMPORTANTES. A consecuencia del aterrizaje forzoso la aeronave sufrió daños importantes en la bancada del motor, el desprendimiento de la hélice, el desprendimiento del ala

izquierda en sus vigas principales, el desprendimiento del tren de nariz y del tren principal izquierdo.

Dentro de la inspección de campo se registraron unas marcas de frenado de los trenes de aterrizaje de 2.6 mts de largo; y 17 mts más adelante, sobre una duna de arena, el impacto final de la aeronave, en donde se presentó el desprendimiento parcial del plano izquierdo y la deformación de la bancada del motor y de las palas de la hélice.

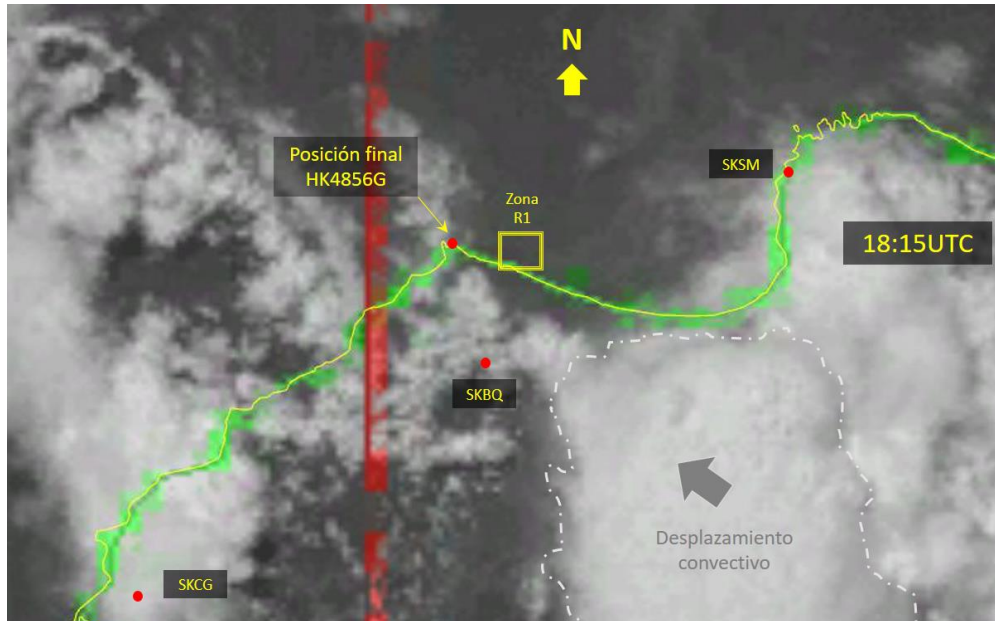
Imagen No. 2 – Imagen satelital en canal visible 18:15UTC – 03 de agosto de 2016

En la información de superficie reportada a las 13:00 HL, se aprecia que comenzó a desarrollarse una actividad convectiva al Norte de SKBQ, con presencia de nubes tipo Torre Cúmulos. Esta condición que continuó evolucionando, se hizo presente 18 minutos después (13:18 UTC), cuando la tripulación realizó el primer llamado al ATC. A las 13:15 HL (18:15 UTC), la imagen satelital en canal visible, mostraba las nubes convectivas tipo torre cúmulos al N, entre el aeródromo SKBQ y la zona de entrenamiento R1. Así mismo, al E y SE de SKBQ, era visible una masa nubosa convectiva en evolución, que se desplazaba hacia el NW. A las 13:39 HL (18:39 UTC), cuando la aeronave realizó el rodaje a la pista 05, continuó el desplazamiento de la masa convectiva hacia SKBQ.

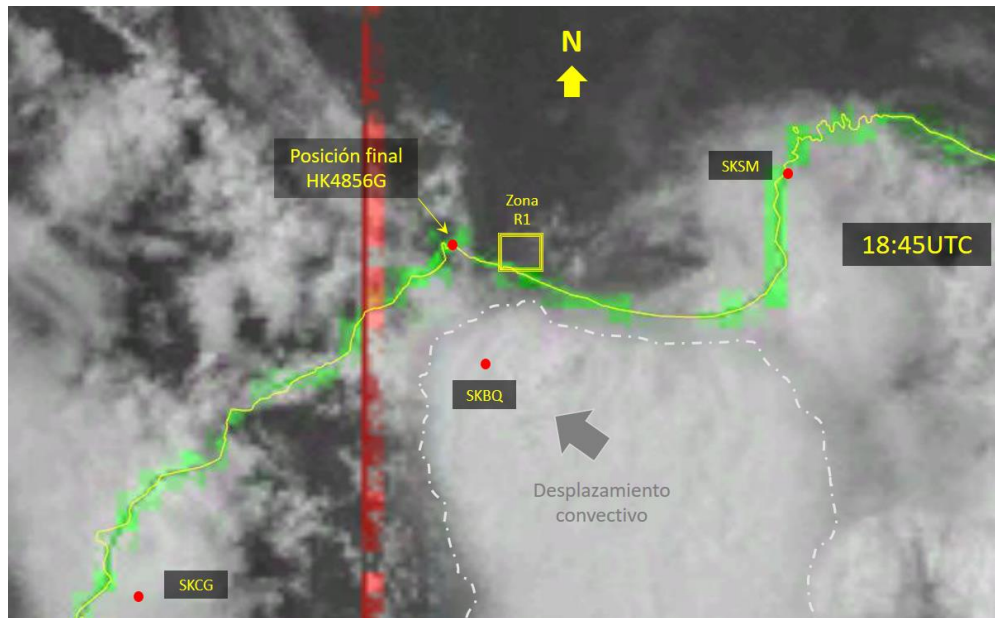
Imagen No. 3 – Imagen satelital en canal visible 18:45UTC – 03 de agosto de 2016

La aeronave despegó a las 13:43 HL (18:43 UTC); y dos (2) minutos después, las condiciones meteorológicas, según las imágenes satelitales, mostraban el avance de la masa nubosa convectiva, alcanzando el área del aeródromo SKBQ. En este momento, la tripulación pudo haber optado por regresar, ante el avance del sistema convectivo que provenía del SE. Para este momento, era probable que se presentara llovizna ligera sobre la estación.

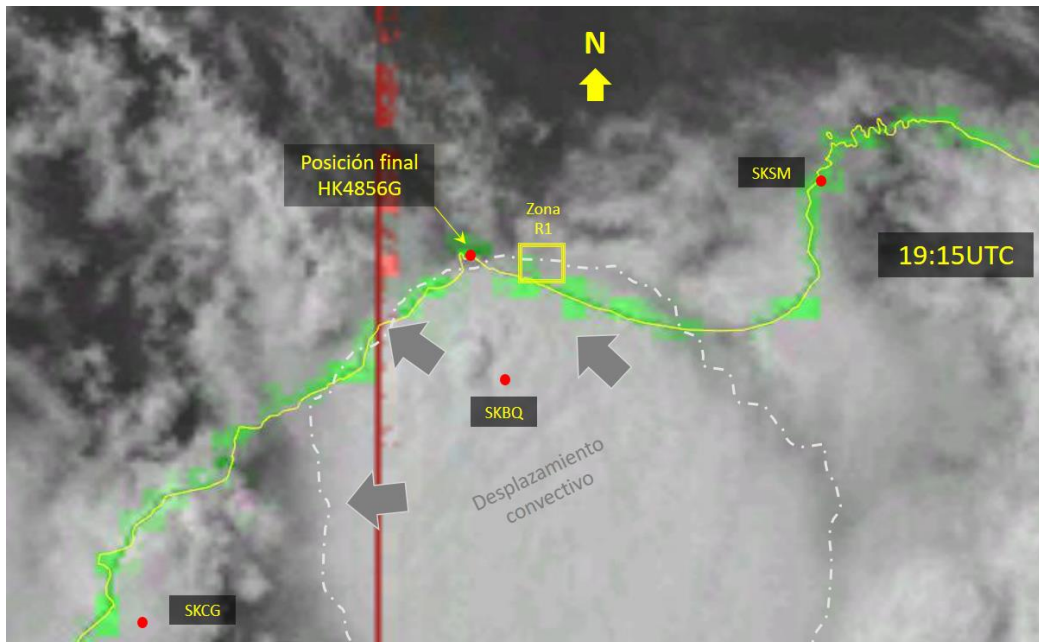
Imagen No. 4 – Imagen satelital en canal visible 19:15UTC – 03 de agosto de 2016

En la imagen satelital de las 14:15 HL (19:15 UTC), se evidenció la presencia en toda el área de SKBQ, de la masa convectiva en maduración, localizando topes convectivos visibles al NW de SKBQ, con restricción de las rutas hacia SKSM y SKCG.

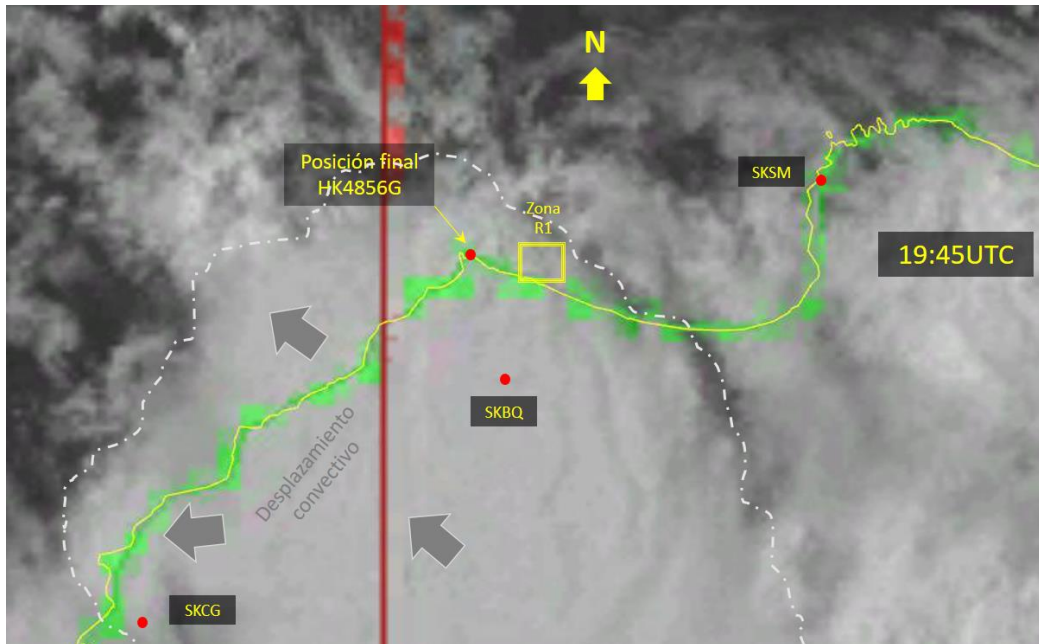
Imagen No. 5 – Imagen satelital en canal visible 19:45UTC – 03 de agosto de 2016

A las 14:45 HL (19:45 UTC), la masa nubosa continuó su desplazamiento hacia el NW sin signos de evolución de energía convectiva en su desplazamiento, pero con presencia de techo bajo y visibilidad reducida, con tendencia a mejorar.
