INFORME FINAL ACCIDENTE

COL-16-31-GIA

**Pérdida de control en vuelo e
impacto contra el terreno tras
colisión con obstáculo**

Piper PA-25-260, Matrícula HK-588

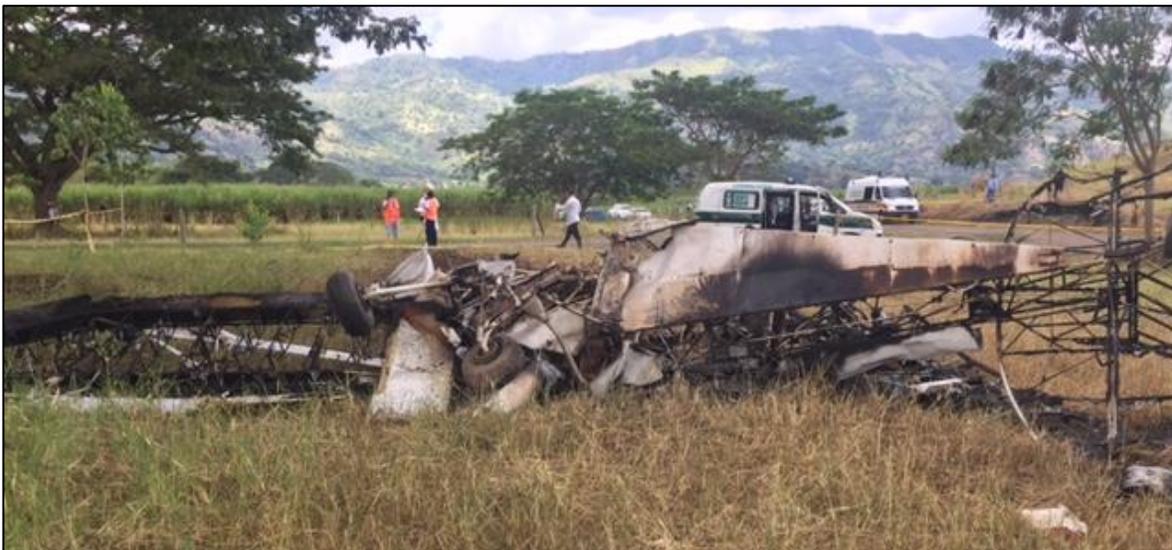
Fotografía No. 1: Condición final de la aeronave HK-588

Destruída. La aeronave presentó daños estructurales mayores por impacto con el terreno e incineración total.

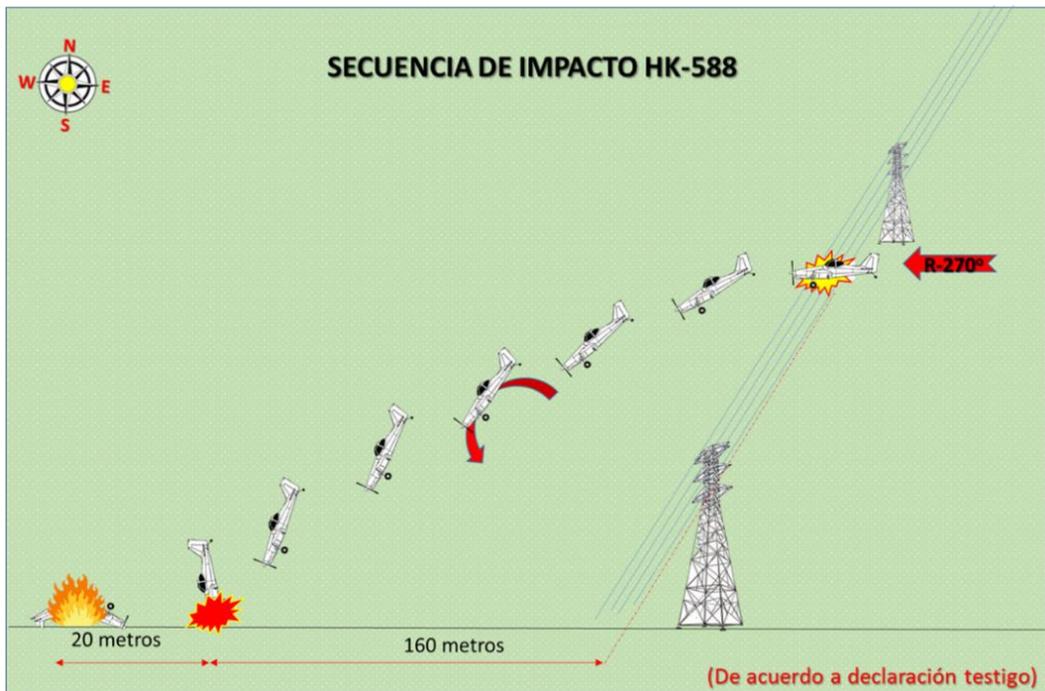
Durante el trabajo de aspersión agrícola, mientras la aeronave volaba con rumbo 270°, en trayectoria de entrada al campo, impactó un tendido eléctrico de la interconexión Cartago-Obando-Zarzal, el cual invierte la aeronave, perdiéndose el control y produciéndose el impacto contra el terreno, aproximadamente 160 metros adelante en sentido del vuelo, hasta finalmente detenerse 20 metros más adelante iniciándose su incendio, destrucción e incineración total. Su único tripulante falleció durante el impacto.

Gráfico No. 2: Diagrama general secuencia de impacto y trayectoria de vuelo

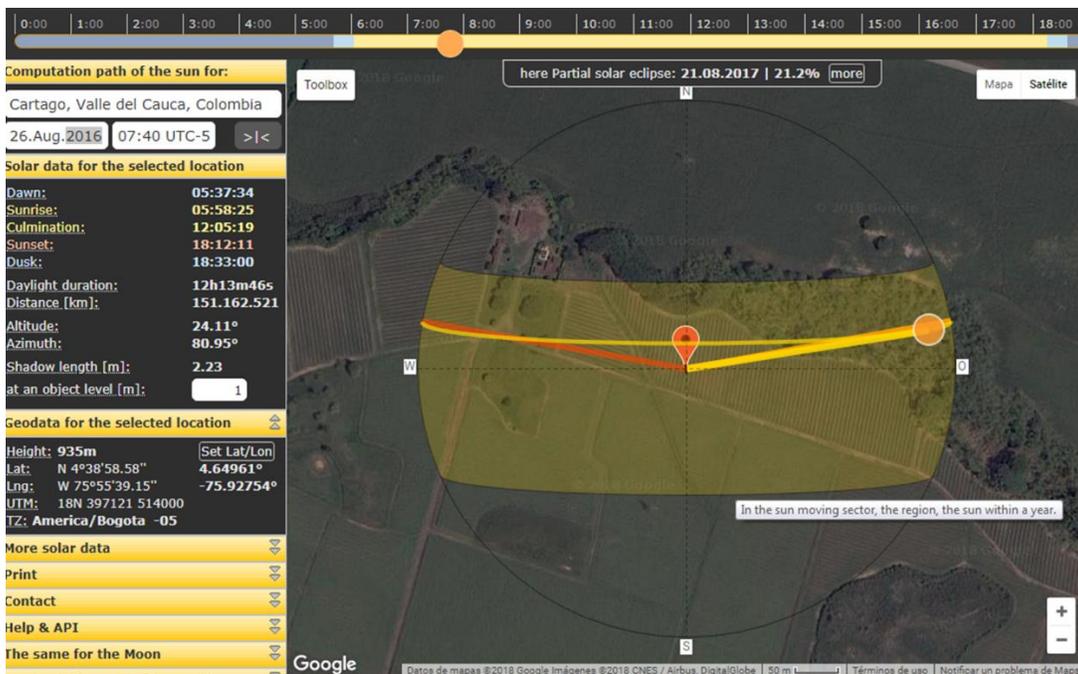
Con el propósito de determinar la posible influencia de los rayos solares en la visión del Piloto al momento de presentarse el accidente, se realizó el cálculo de la posición del sol con relación a la superficie terrestre empleando un simulador de trayectoria solar, el cual proporcionó el siguiente resultado: Ángulo de altitud o elevación ($\phi = 24.11^\circ$) y ángulo de azimut ($\omega = 80.95^\circ$).

Gráfico No. 3: Cálculo de la posición del sol al momento del accidente

Igualmente, de acuerdo al análisis realizado de la posición de la aeronave respecto a la ubicación del sol al momento del accidente, no se presentaron condiciones para que la visión del Piloto hacia el exterior se hubiese afectado a causa del fenómeno de deslumbramiento perturbador producido por efecto de rayos solares.

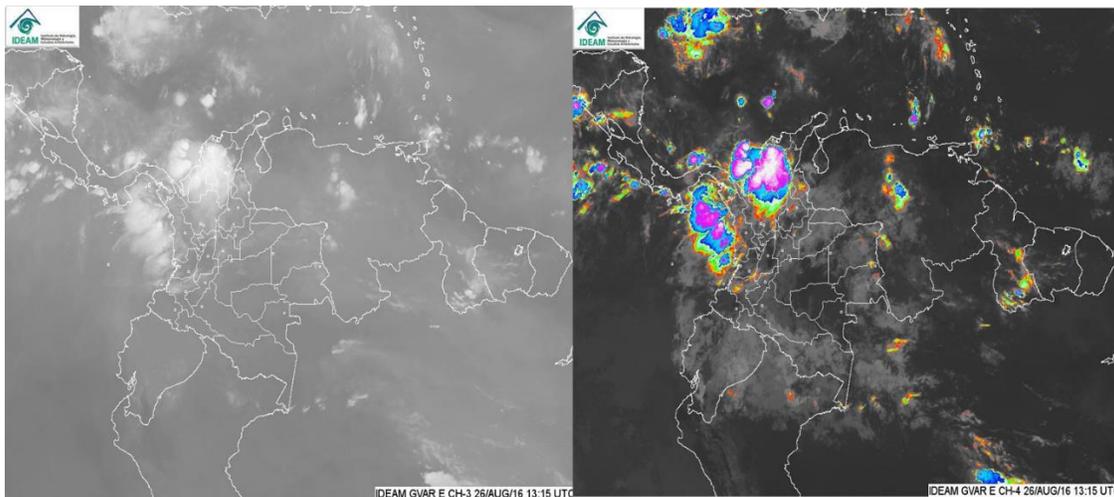
No se evidenciaron condiciones meteorológicas de mal tiempo en la zona del accidente. Las dos imágenes siguientes, corresponden a las condiciones de las 08:15 HL (13:15 UTC), de los canales WV₁ e IR₂, en donde se observan condiciones de nubosidad en el Valle del Cauca; los niveles de humedad, en tonos grisáceos, advierten de un importante valor de humedad atmosférico, que podría estar asociado con bancos de niebla o neblina, lo cual ocasionaría reducción de la visibilidad horizontal, situación que está acorde con los reportes meteorológicos del momento.

Fotografía No. 3 y 4: Imágenes satelitales de las 08:15 HL (13:15 UTC)

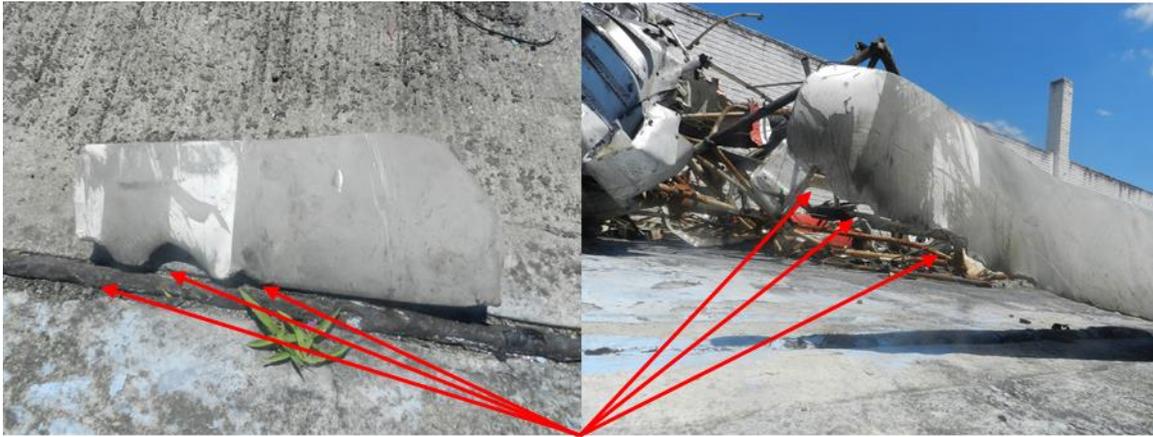
La investigación no encontró factores de mantenimiento que hubieran influido en el vuelo para la ocurrencia del accidente; la inspección post-accidente de los restos del motor no arrojan evidencias de un mal funcionamiento; la hélice evidenció marcas de daño por con potencia lo cual permite evidenciar un buen funcionamiento del motor antes del impacto con el tendido eléctrico.

Fotografías No. 5 y 6: Marcas severas del impacto de la hélice con la red eléctrica primaria
