# INFORME FINAL ACCIDENTE

**COL-16-26-GIA**

**Contacto anormal con la pista y  
salida de pista**

**Cessna 172N**

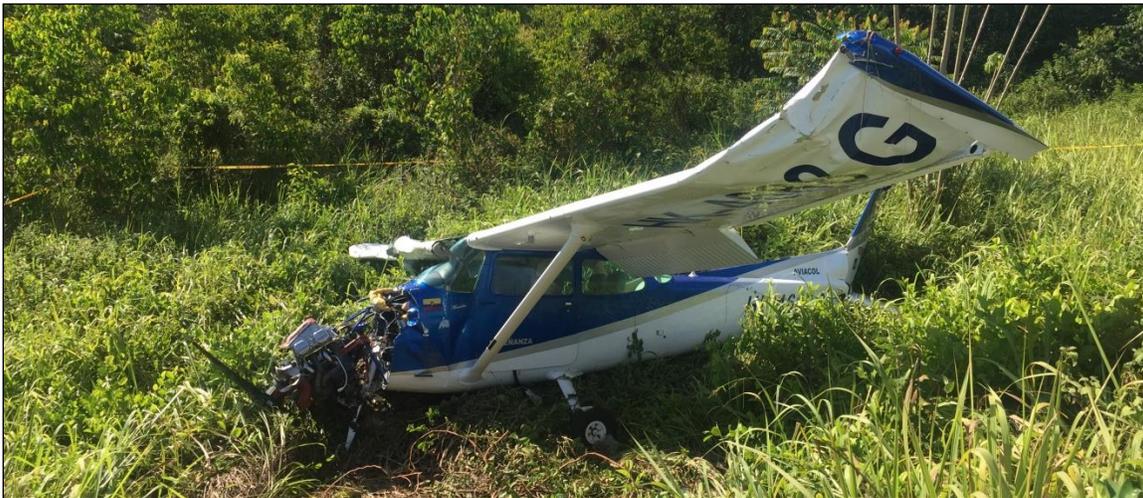
**Fotografía No. 1:** Condición final de la aeronave HK-4688-G

**SUSTANCIALES.** Como consecuencia de la colisión contra las luces PAPI y la caseta de vigilancia de SKEJ, la aeronave HK-4688-G presentó los siguientes daños estructurales:

- Abolladuras y deformaciones en el plano derecho y plano izquierdo.

- Desprendimiento de la punta del plano derecho.
- Fractura de la bancada del motor.
- Desprendimiento de las cubiertas del motor.
- Deformación del fuselaje de cola y tren de aterrizaje principal derecho.

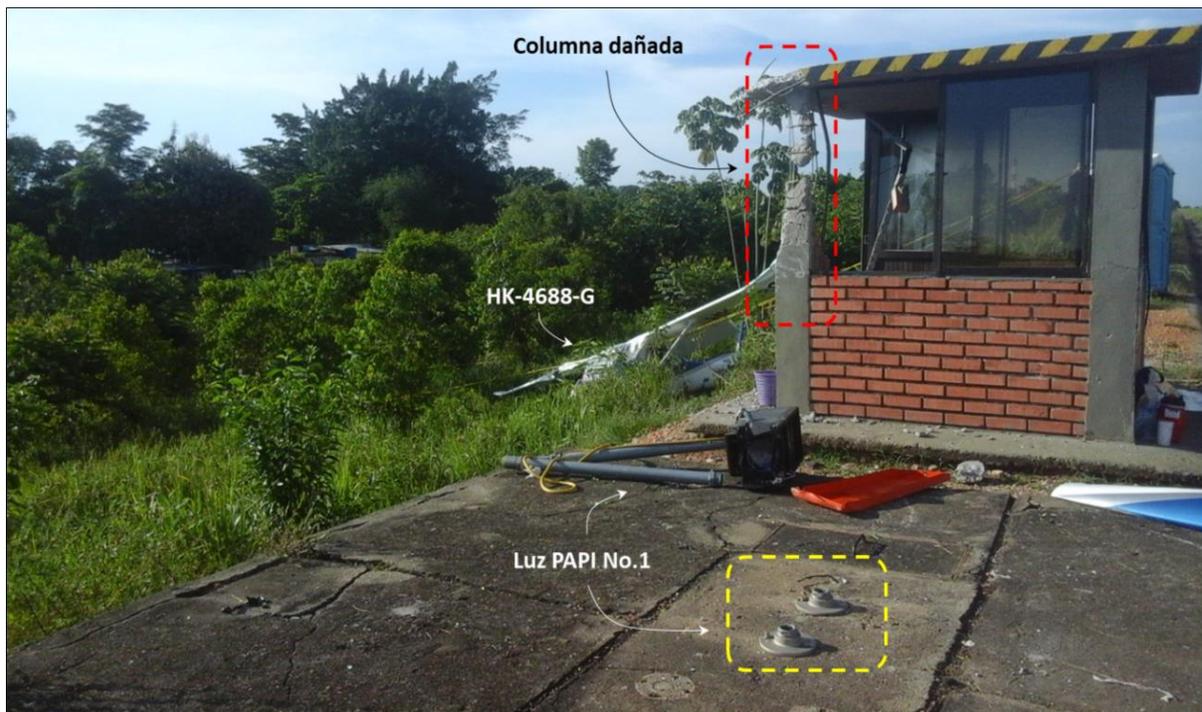
La siguiente infraestructura aeronáutica de SKEJ se vio afectada por la colisión:

- Desprendimiento de una (01) lámpara de sistema PAPI
- Destrucción de una (01) columna en concreto y mampostería de la caseta de vigilancia.

**Fotografía No. 2:** Daños presentados en la infraestructura aeroportuaria

Sin embargo, la caseta de vigilancia contra la cual colisionó la aeronave, se encontraba ubicada a 60 metros al lateral del eje de la pista, constituyendo un obstáculo que no estaba publicado en el AIP.

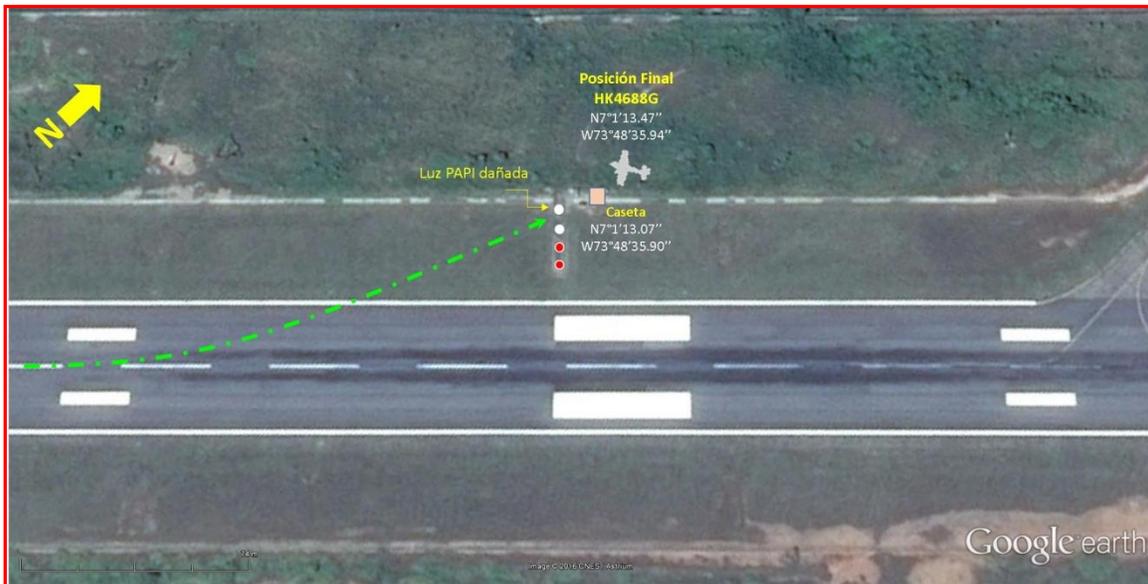
Los intentos por corregir la dirección, aplicando pedal derecho resultaron infructuosos; la aeronave presentó excursión de pista y colisionó contra la farola externa (luz No.1) del sistema PAPI, y contra una caseta de vigilancia ubicada al margen izquierdo de la zona de seguridad.

**Gráfica No. 2:** Diagrama general del accidente

El plano derecho de la aeronave impactó contra una columna de concreto perteneciente a la caseta vigilancia, lo cual produjo un punto de pivote que alteró su rumbo inicial y redujo su velocidad.

La aeronave se detuvo finalmente, al fondo de una depresión que contenía baja vegetación, ubicada contiguamente a la zona de seguridad, en las coordenadas geográficas  $N7^{\circ}1'13.47''/W73^{\circ}48'35.94''$ , con un rumbo final de  $225^{\circ}$ .

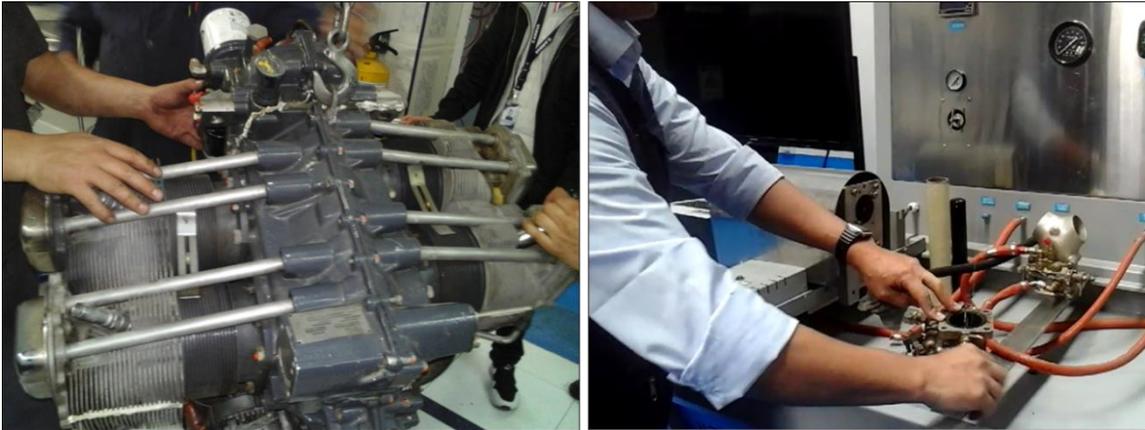
- El “flanche” del cigüeñal se encontraba doblado.
- El plato de la hélice estaba roto.
- El magneto en la parte derecha del condensador se halló roto.
- La toma del aire del carburador se encontró totalmente sumida.
- La salida de los gases de escape se encontraba totalmente sumida.
- Los tubos de los gases de escape de los cilindros No. 2 y No .4 se hallaron rotos.
- El motor carecía de aceite (fue drenado para su traslado).
- El cable de encendido del cilindro No.2 estaba trozado.

Se efectuó prueba funcional del magneto del motor, con su respectiva corona de encendido instalada, obteniendo resultados satisfactorios. Así mismo, se probó el funcionamiento del carburador, encontrando que el nivel e inyección de combustible eran adecuados.

**Fotografía No. 3:** Inspección post-accidente al motor (izq.) y carburador (der.)

No se halló evidencia física de daño o malfuncionamiento en la inspección y ensayos funcionales post-accidente realizados al motor y sus componentes. El patrón de daños indicó que la planta motriz estaba produciendo potencia antes de la colisión con la infraestructura aeroportuaria.

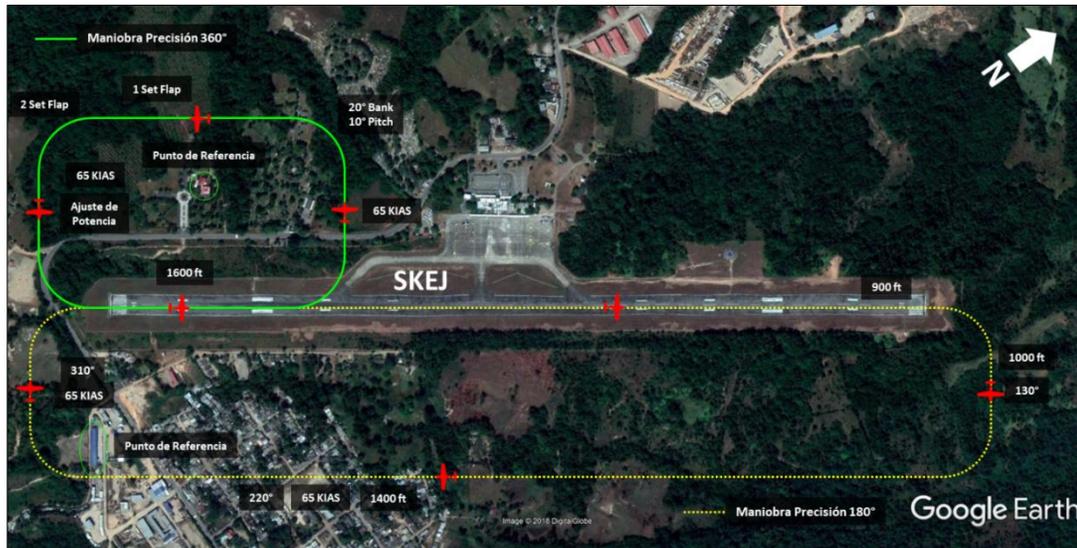
El Instructor intentó corregir esta condición aplicando presión en el pedal derecho y acelerando el motor, pero la aeronave no respondió a las aplicaciones de control, abandonó la pista y colisionó contra la infraestructura aeroportuaria ubicada al costado izquierdo en la zona de seguridad.

**Gráfica No. 4:** Ejecución de las Maniobras de Precisión 180° y 360° en SKEJ
