# INFORME FINAL ACCIDENTE

**COL-16-38-GIA**

**Impacto con obstáculos en  
aproximación final**

**Matrícula HK2659**

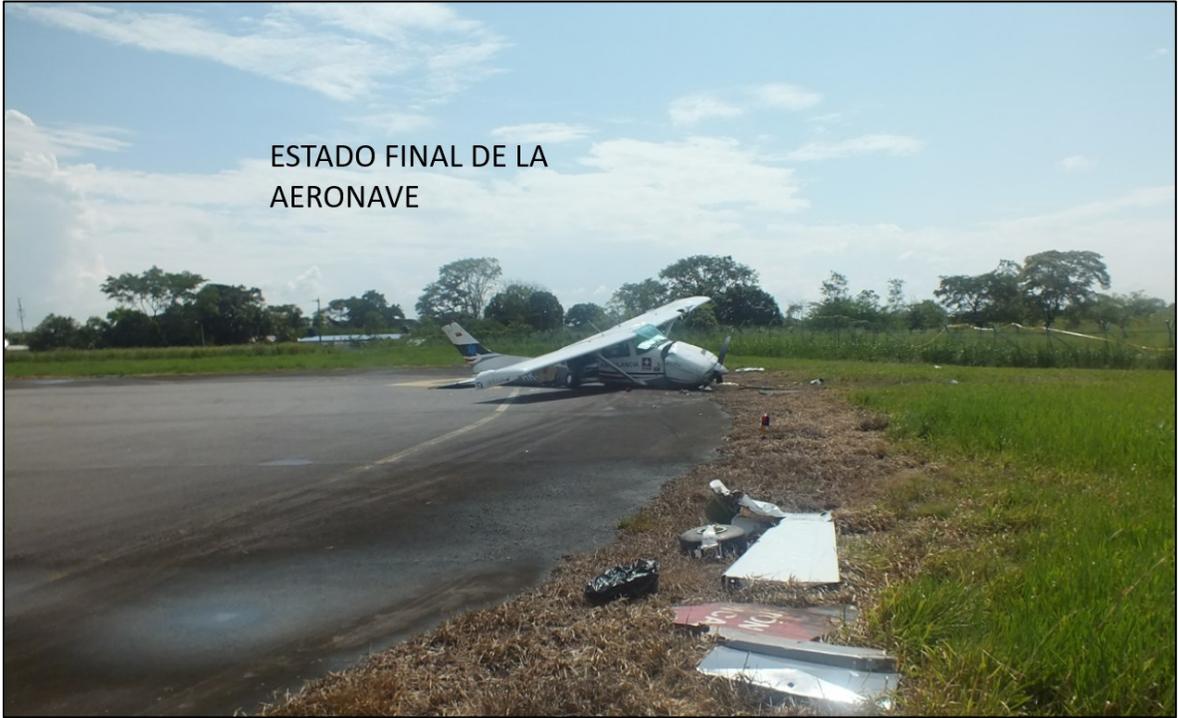
*Imagen No. 2: estado final de la aeronave HK2659*

La aeronave sufrió daños sustanciales en el fuselaje, en los soportes de los planos, en el empenaje, en el tren de aterrizaje y en la piel, en general.

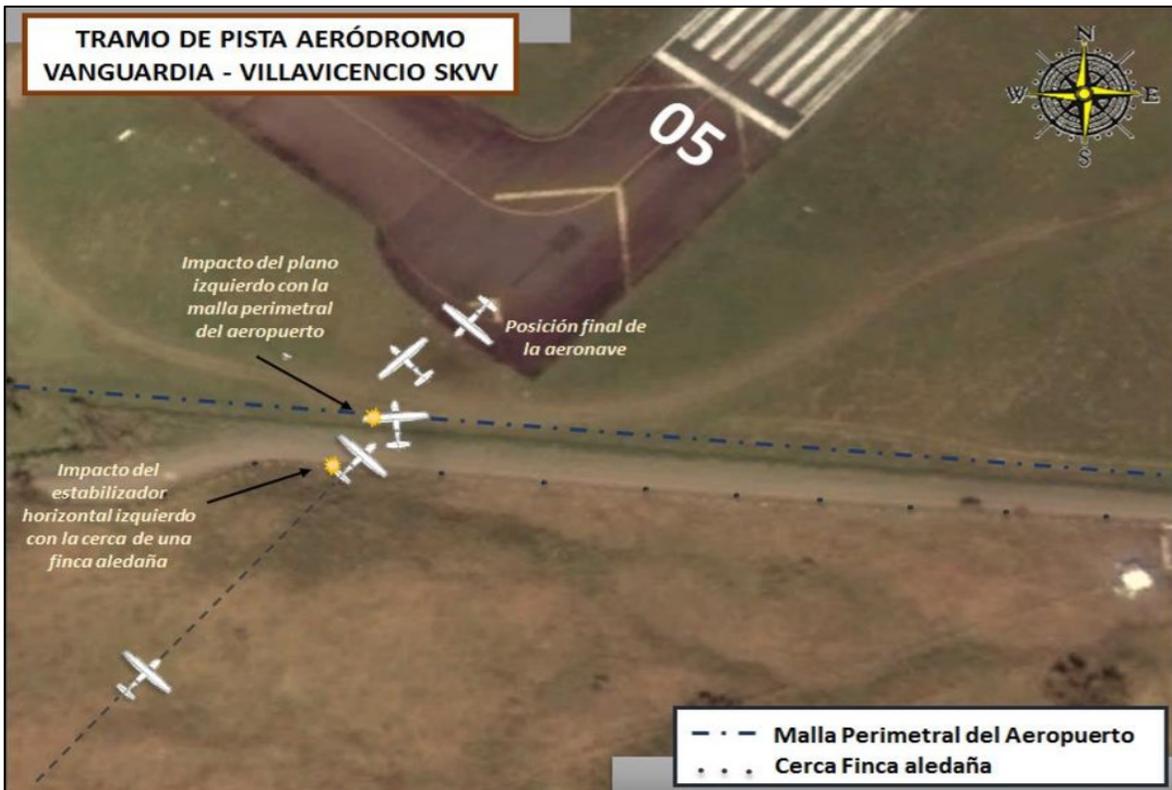
Cuando la aeronave se encontraba próxima a cruzar el umbral de la cabecera 05, el estabilizador horizontal izquierdo de la aeronave impactó con un poste que hacía parte de la cerca perimetral de una finca colindante con el aeródromo.

Posteriormente, el plano izquierdo colisionó con la malla de perimetral del aeropuerto, arrastrando aproximadamente tres (3) metros de la misma.

El avión cayó sobre el terreno, con bajo ángulo de descenso y baja velocidad, dentro de los predios del aeródromo, girando 170° por su izquierda, y terminó su recorrido en las coordenadas N04°09'42.68" W073°37'07.34", con un rumbo final de 240°, a 60 metros del umbral de la cabecera 05.

Imagen No. 3: trayectoria de impacto de la aeronave HK2659

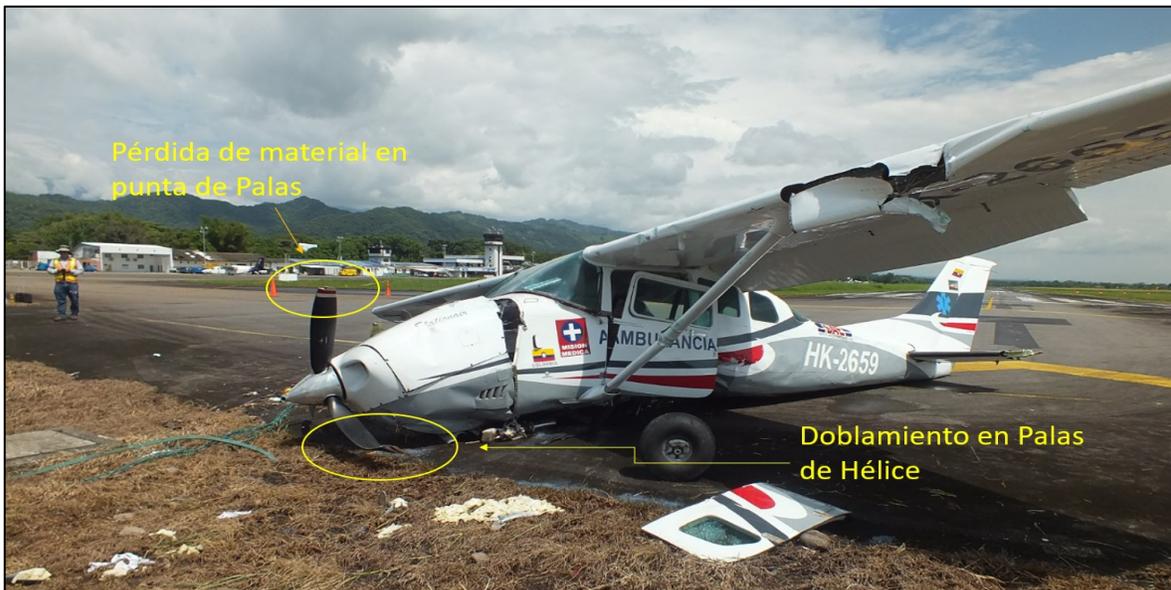
Doblamiento y pérdida de material en las puntas de las palas debido a las bajas revoluciones por minuto al momento de impacto contra el terreno.

*Imagen No. 4: daños sufridos por la hélice HK2659*

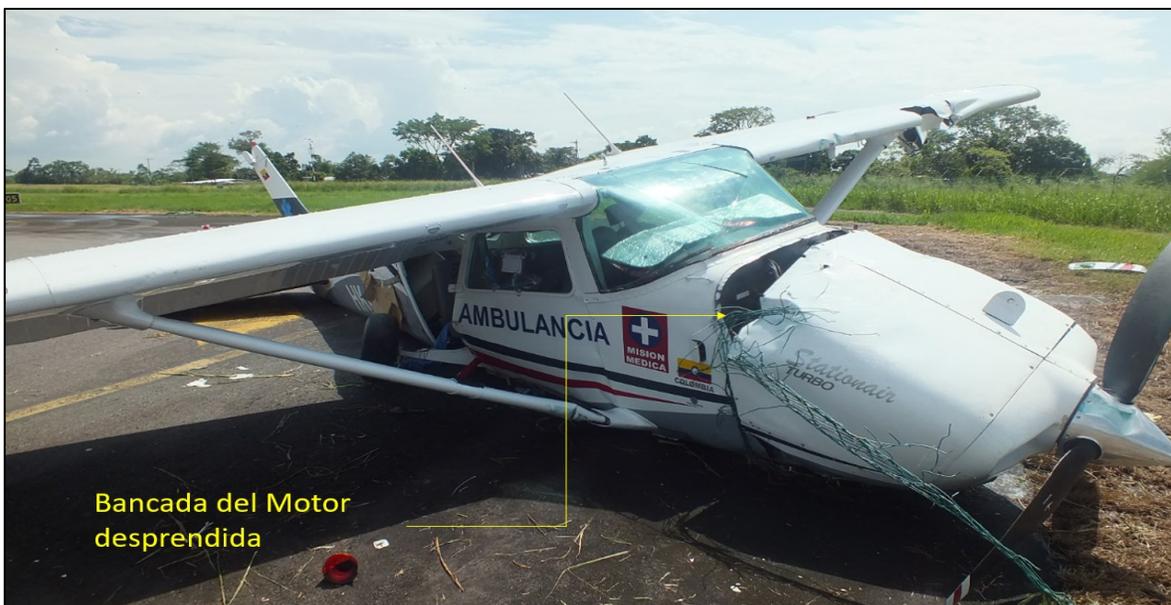
Se encontraron daños en la bancada del motor por rajaduras y desprendimientos de material en el mismo, el tubo de escape del motor, y daños en el compartimiento general del motor. El motor sufrió daños por parada súbita.

*Imagen No. 5: daños en la bancada del motor y motor HK2659*

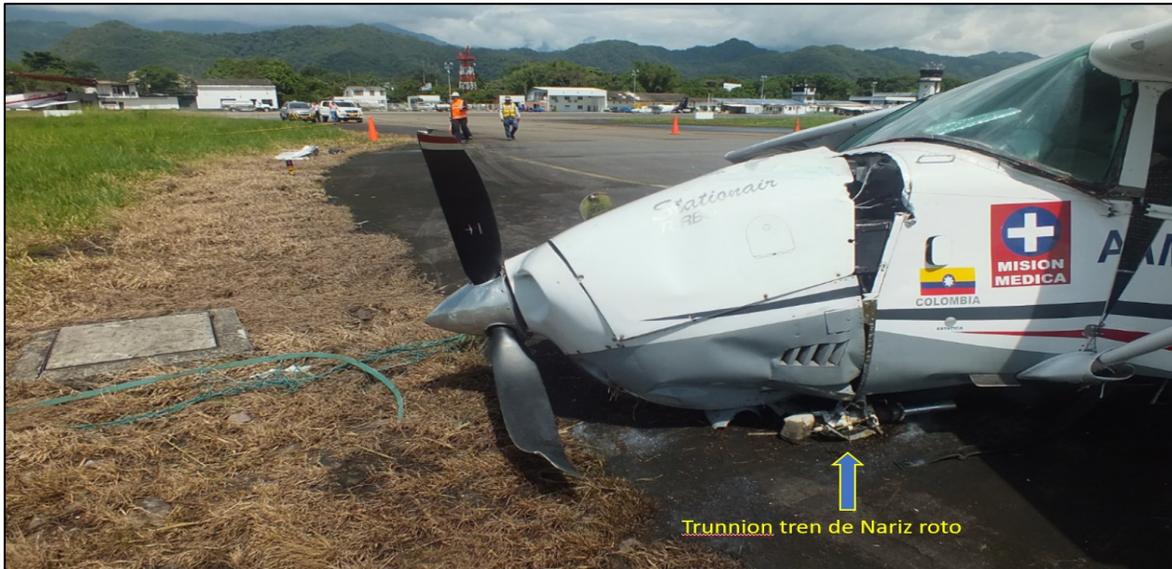
Daño total del trunnion del tren de nariz debido al impacto contra el terreno, viéndose afectado también el tren principal, presentando desprendimiento del soporte del tren al fuselaje.

*Imagen No. 6: daños Totales trunnion tren de nariz*

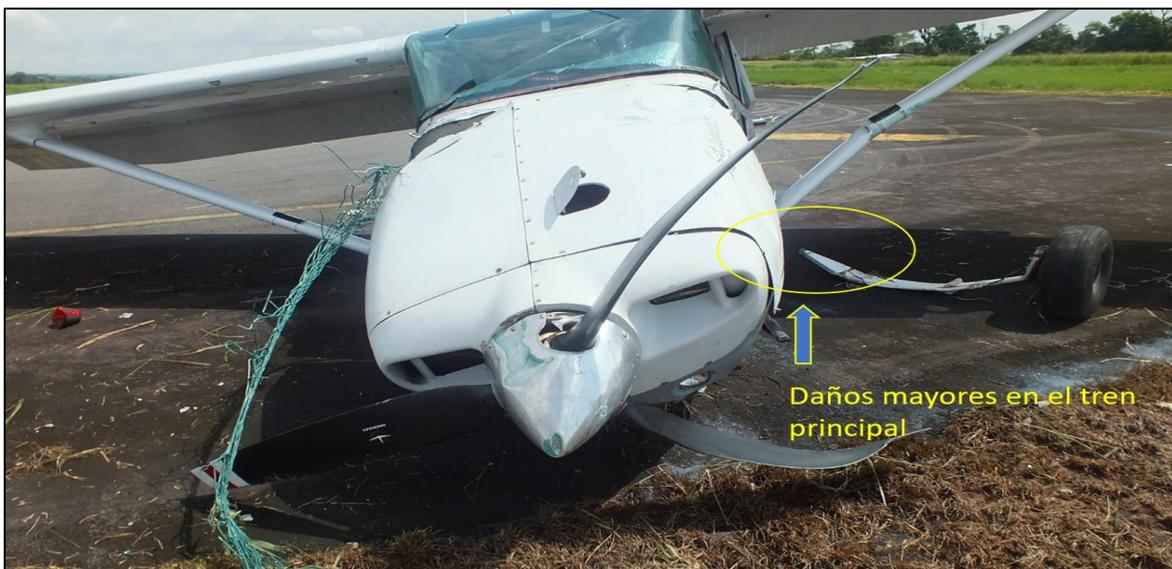
*Imagen No. 7: años mayores en el tren principal de HK 2659*

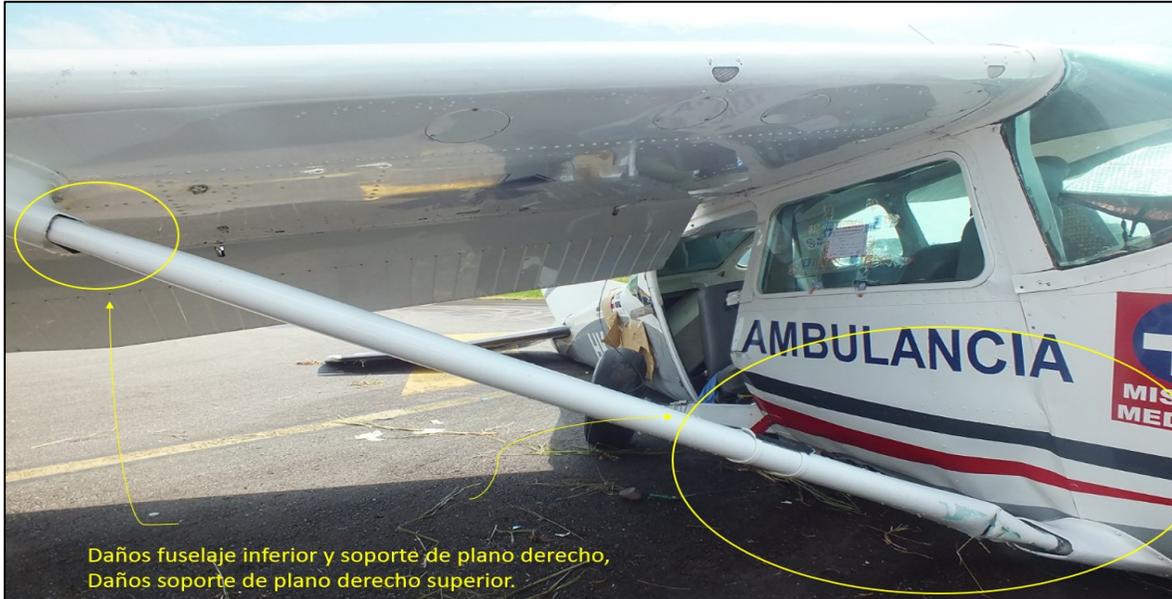
Daños mayores en el fuselaje derecho, ocasionados por el cambio brusco de trayectoria, daños menores en montante de plano derecho, punta inferior, y daños mayores encontrados en el piso y rieles de las sillas. Se presentaron doblamientos en la parte superior del fuselaje.

Daños fuselaje inferior y soporte de plano derecho,  
Daños soporte de plano derecho superior.

*Imagen No. 8: daños en el fuselaje parte derecha HK2659*

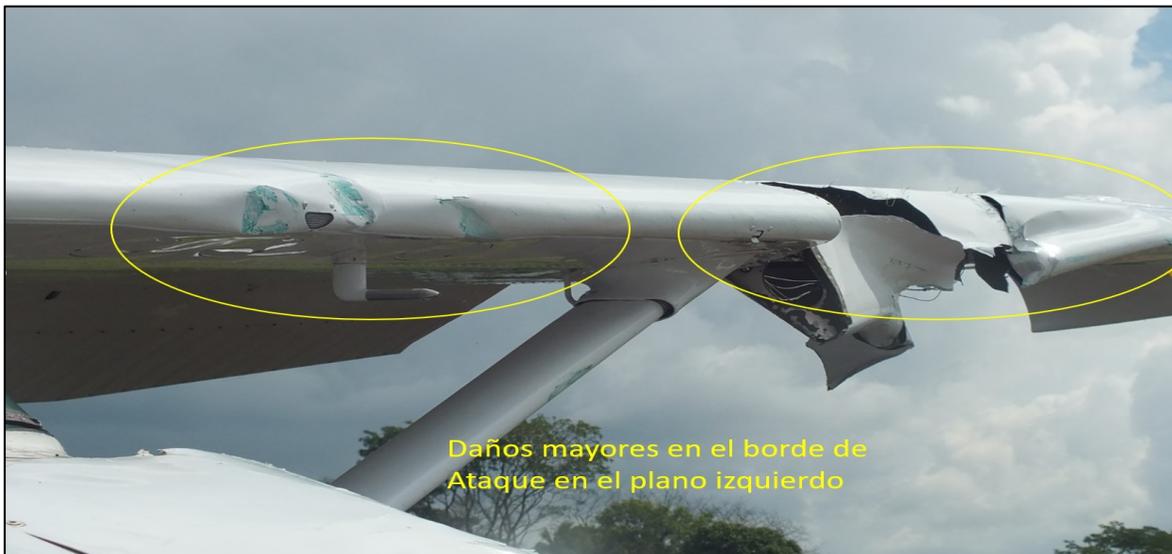
Daños encontrados en el plano izquierdo, debido por el impacto de la aeronave con la cerca de cerramiento del aeródromo.

Daños mayores en el borde de  
Ataque en el plano izquierdo

*Imagen No. 9: daños en el borde de ataque en el plano izquierdo HK2659*

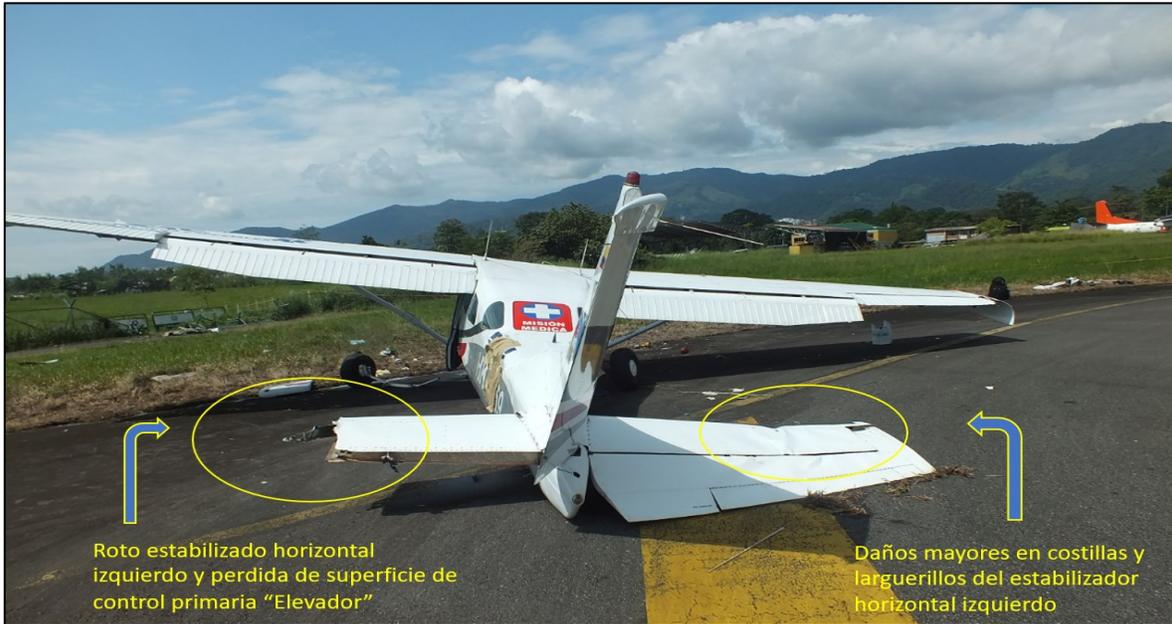
Se encontraron daños en el estabilizador horizontal y vertical, debido al impacto contra la cerca.

*Imagen No.10: daños presentados en el empenaje del HK2659*

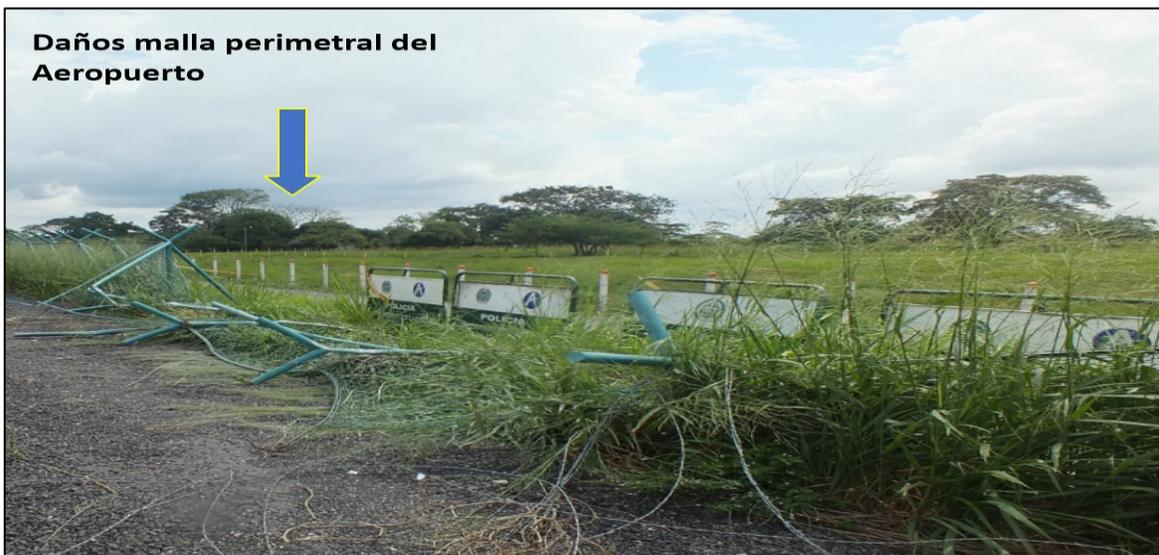
Daños en la malla perimetral del aeropuerto que divide el espacio público con el aeropuerto Vanguardia.

*Imagen No. 11: daños en la malla de aeropuerto causadas por el HK 2659*

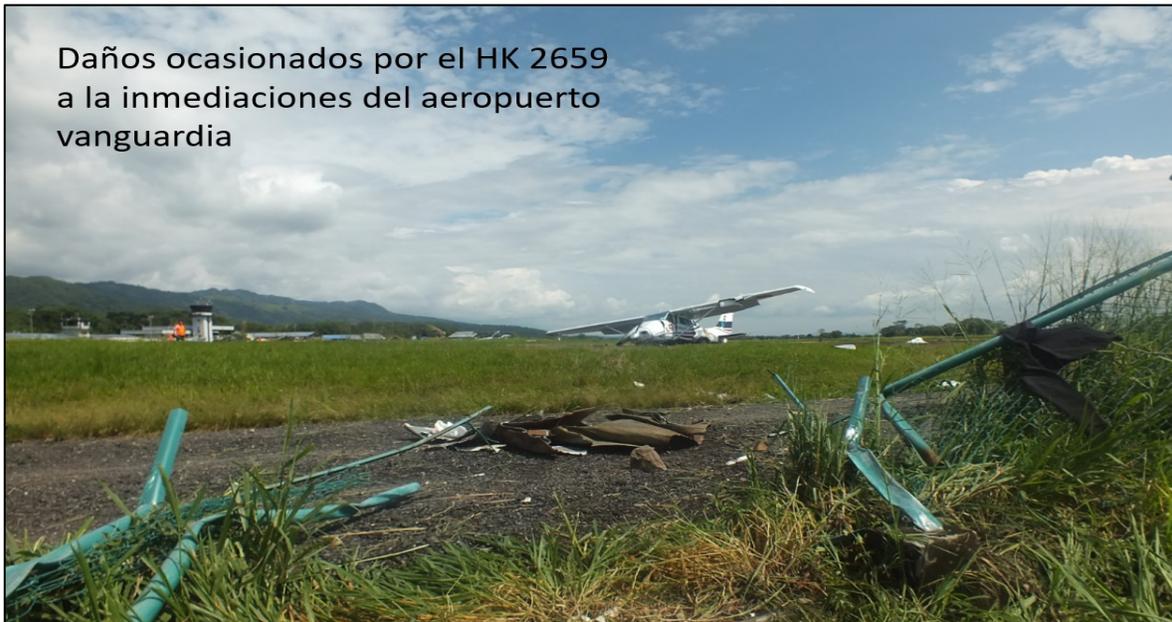
*Imagen No. 12: daños ocasionados en las inmediaciones del aeropuerto*

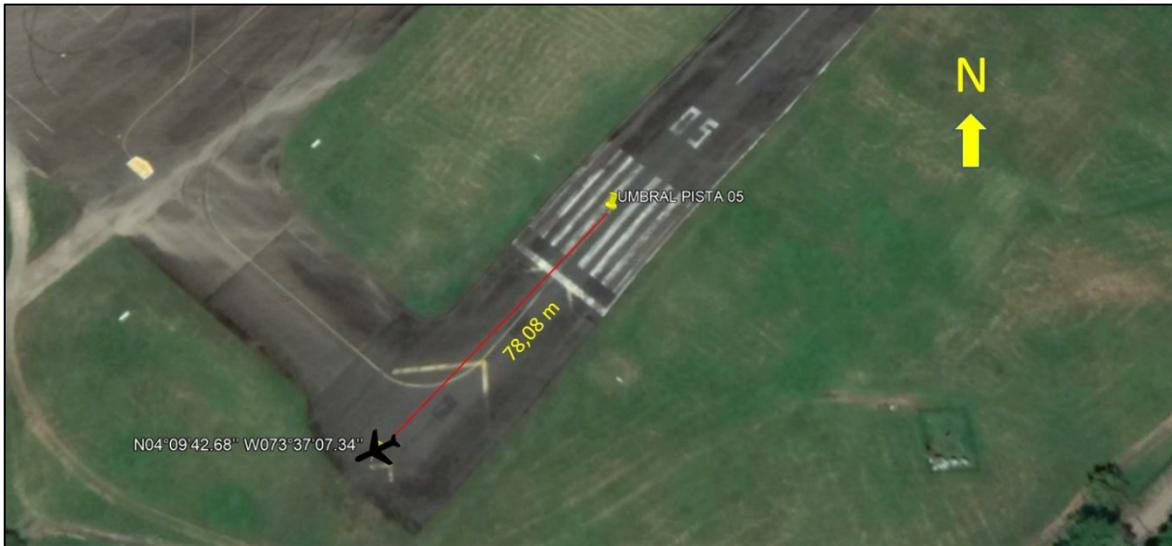
La aeronave quedó ubicada en la cabecera 05, en coordenadas N 04° 09' 42.68" / W 73° 37' 07".34 aproximadamente, localizada a 78.08 m del umbral de cabecera de la pista 05 del aeródromo de Vanguardia; la aeronave quedó en posición de aterrizaje, tuvo parada súbita de motor y los daños descritos anteriormente.

*Imagen No. 15: ubicación final de la aeronave HK2659*

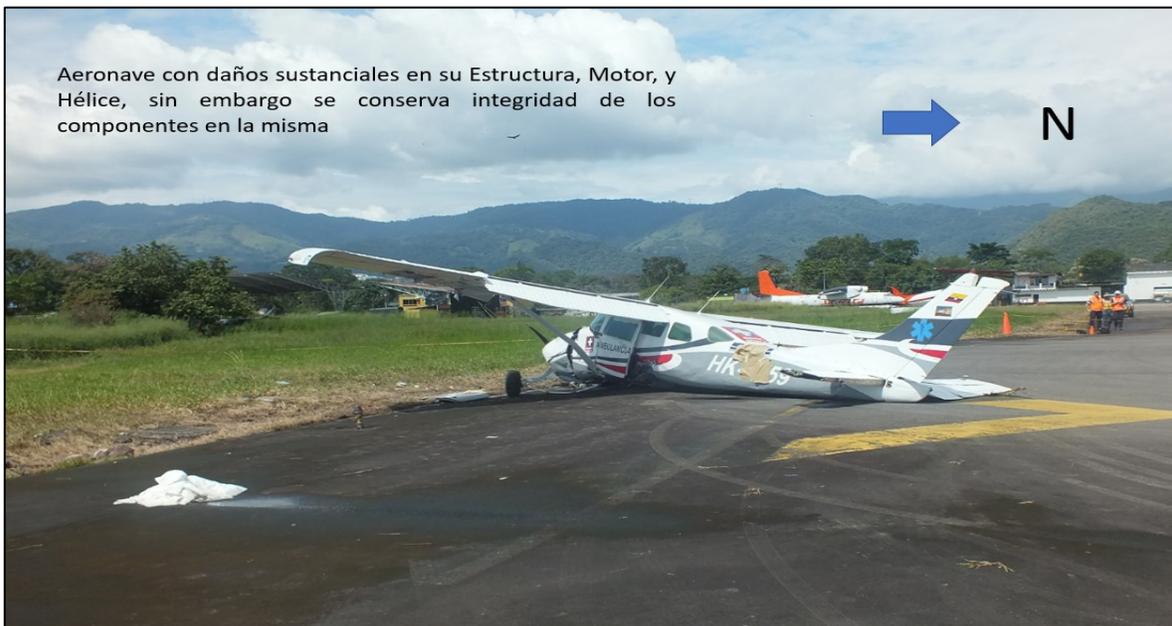
Los restos se concentraron en un radio de 0.5 metros alrededor de la aeronave, teniendo en cuenta; la mayoría de sus componentes permanecieron adheridos a sus estructuras.

*Imagen No. 16: daños sustanciales en la aeronave sin desprendimiento de partes mayores*

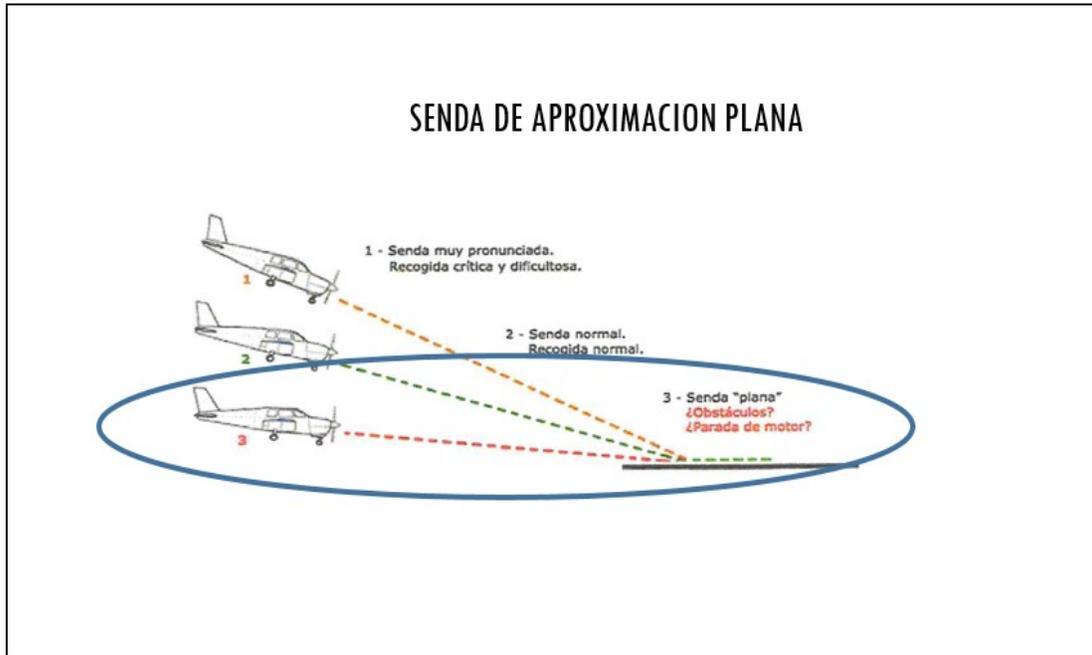
En el caso del avión HK2659, evidentemente el Piloto no cumplía con los parámetros establecidos para efectuar una aproximación estabilizada, pues se mantuvo consistentemente por debajo de la senda de aproximación, sin considerar las referencias visuales (luces PAPI) para establecerse en la senda adecuada, permitió que la velocidad disminuyera sin aplicar la potencia suficiente requerida para mantener esa baja velocidad y salir de la condición de inestabilidad.

*Imagen No.18: senda plana de aproximación*
