# INFORME FINAL ACCIDENTE

## **COL-16-35-GIA**

**Aterrizaje Forzoso en terreno  
montañoso**

Cessna C-208B

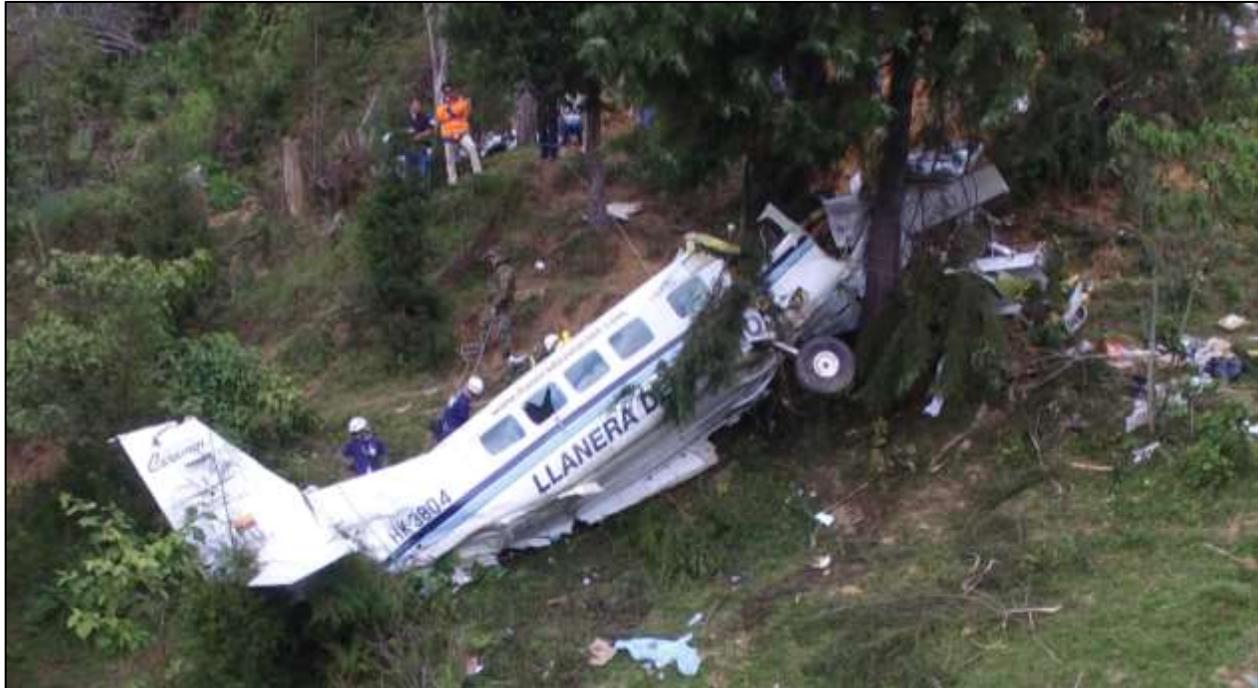
*Fotografía No. 1 – Estado final de la aeronave HK3804*

**DESTRUIDA.** A consecuencia del impacto contra el terreno la aeronave presentó daños importantes en toda su estructura quedando destruida.

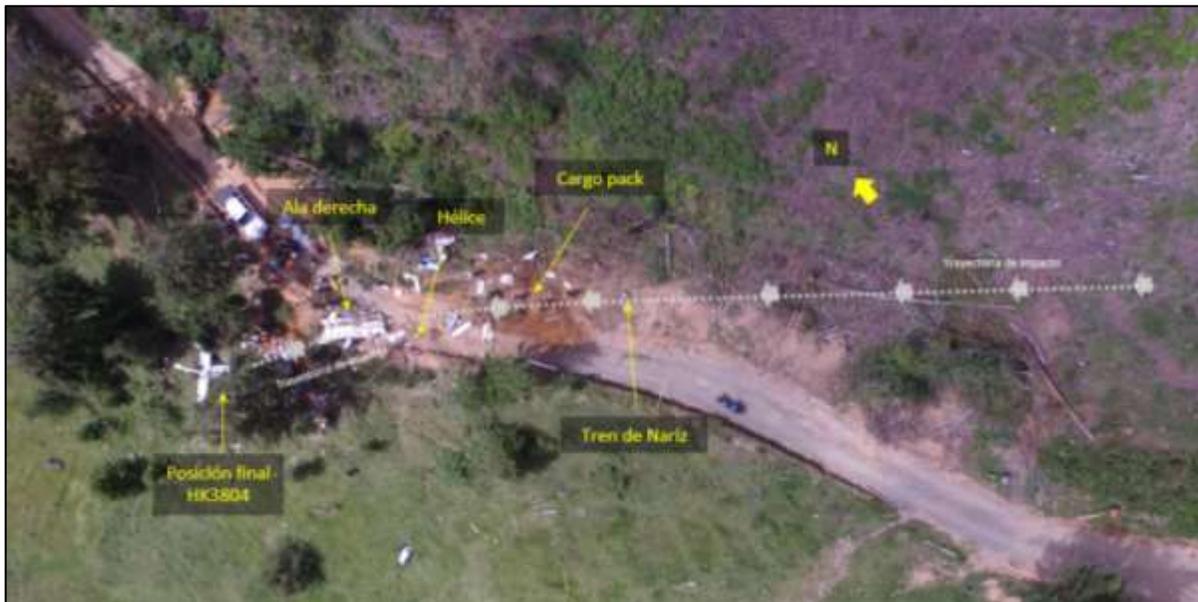
La aeronave quedó ubicada en una escarpada pendiente montañosa, en coordenadas N06°12'52.09" - W75°39'18.28", con un rumbo final de 088°, a una elevación de 7,200pies. Se presentó separación del "cargo pack" y del plano derecho durante la secuencia de colisión; así mismo, la separación parcial del plano izquierdo y daños significativos en la sección de cabina de mando.

**Fotografía No. 2 – Panorama general del sitio del accidente**

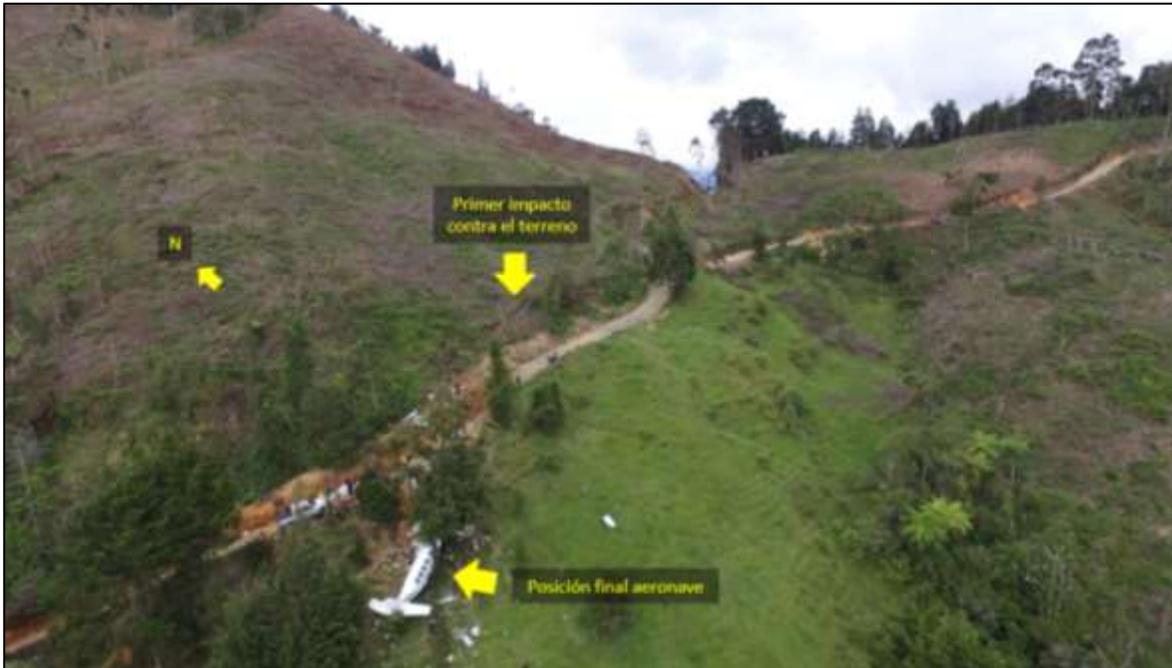
Las superficies estabilizadoras verticales y horizontales no presentaron afectaciones importantes. No hubo evidencias de que se hubiera presentado falla estructural antes del impacto.

**Fotografía No. 3 – Vista lateral del sitio del accidente**

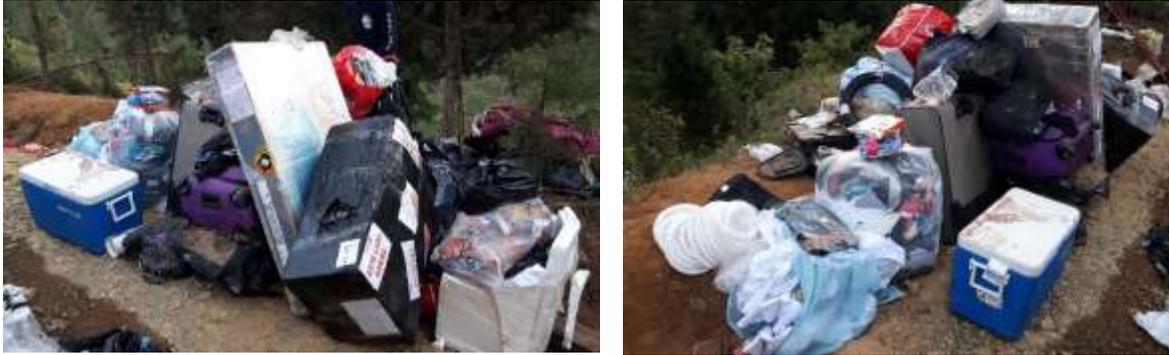
Debido a que las autoridades de Policía con jurisdicción en el área tomaron el control de la carga, no fue posible para los investigadores tener acceso a la misma para efectuar su pesaje.

*Fotografía No. 4 – Carga recuperada de la aeronave HK3804*

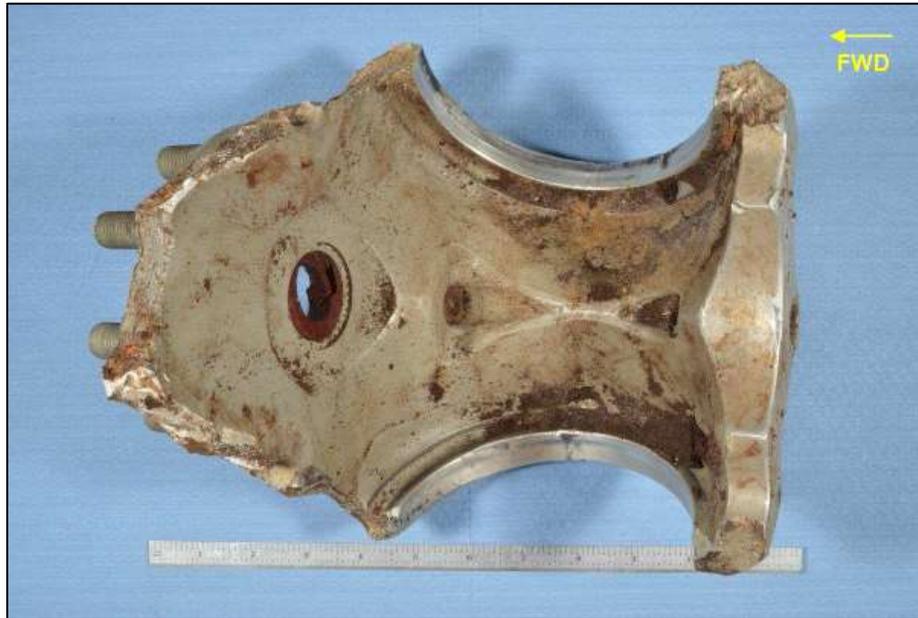
**Fotografía No. 5 - Sección del HUB encontrada en los restos de la aeronave**

4. El informe de inspección metalográfica<sup>3</sup>, realizada al núcleo (hub) P/N: D-6382 de la hélice, reveló que las fracturas observadas presentaban signos de fractura dúctil por sobrecarga lo que indica una fractura rápida por el impacto. No existió evidencia de corrosión o fatiga que hubiera contribuido a la falla de la hélice. La microestructura, conductividad, dureza y composición química son consistentes con una aleación de aluminio 2014-T6 y MC-265.

Se comprobó que, a consecuencia del impacto contra el terreno, se produjo la fractura por sobrecarga del núcleo, que provocó el desprendimiento de las palas de la hélice.

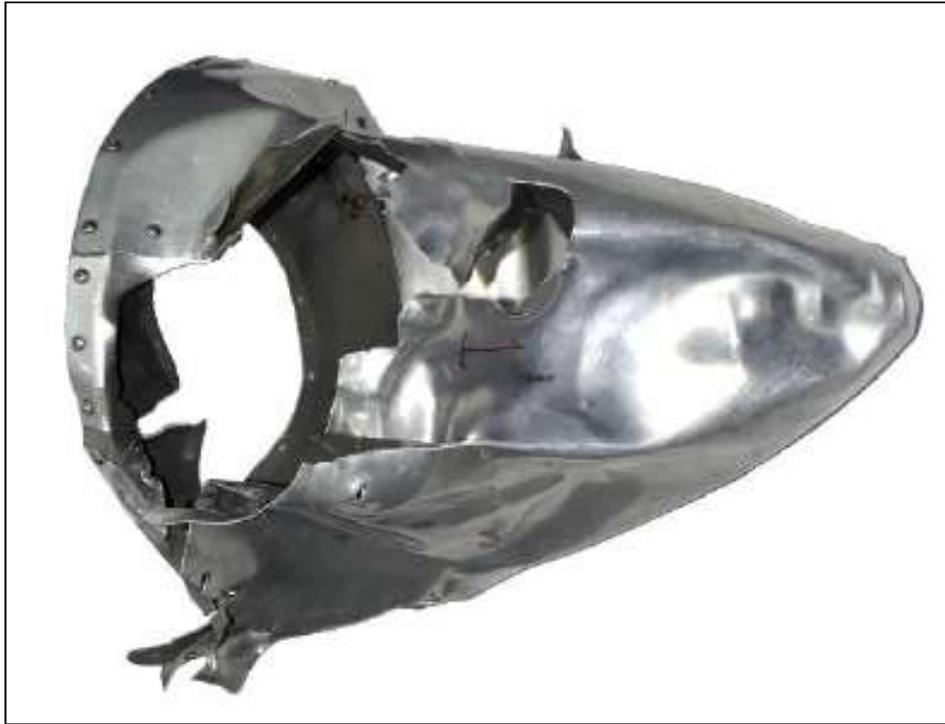
**Fotografía No. 6 – “Spinner” de la hélice**

1. *Deformación plástica severa y rotura de la lámina en múltiples zonas relacionadas con los agujeros (posiciones de las palas). El agujero numero 1 presenta mayor deformación plástica y rotura respecto a los otros dos.*

2. *El conjunto del “spinner” corresponde a 3 diferentes piezas metálicas, unidas por acople mecánico (pernos o tornillos). Las piezas presentan rotura y deformación.*

3. *El “spinner” presenta múltiples marcas internas correspondientes a desgaste y deformaciones plásticas severas. Adyacente a las zonas de rotura, se observan múltiples zonas con deformaciones plásticas puntuales y perforaciones de la lámina metálica.*

5. *La morfología de la perforación indica una deformación previa, típica de un material dúctil (baja dureza). La rotura de la lámina (precedida por la deformación plástica), indica que esta zona estuvo sometida probablemente a cargas de impacto de partículas o piezas con mayor dureza y elevada velocidad.*

7. Se identifican partículas metálicas de Hierro y cobre en las superficies de las zonas de rotura en las perforaciones.
8. Se identifican partículas de silicio, sodio y aluminio, que pueden relacionarse a polvo o tierras que pudieron entrar en contacto con la herramienta posterior a su rotura.
9. Se identifica material adherido a las paredes internas de una de las perforaciones. Este material es Cadmio, el cual es normalmente utilizado como recubrimiento anticorrosivo en componentes aeronáuticos.

El “spinner” instalado en la aeronave HK3804, aportado como prueba en la reapertura por parte del explotador a la investigación, fue inspeccionado en un laboratorio especializado en ensayos, metalografía y análisis de falla y presentó signos de perforaciones desde la parte interna del “spinner” hacia el exterior, relacionada, probablemente, con la tuerca del perno que asegura el HUB.
