INFORME FINAL ACCIDENTE

COL-16-39-GIA

**Impacto Contra el Terreno después
de Falla de Motor**

Piper PA34, Matrícula HK4672

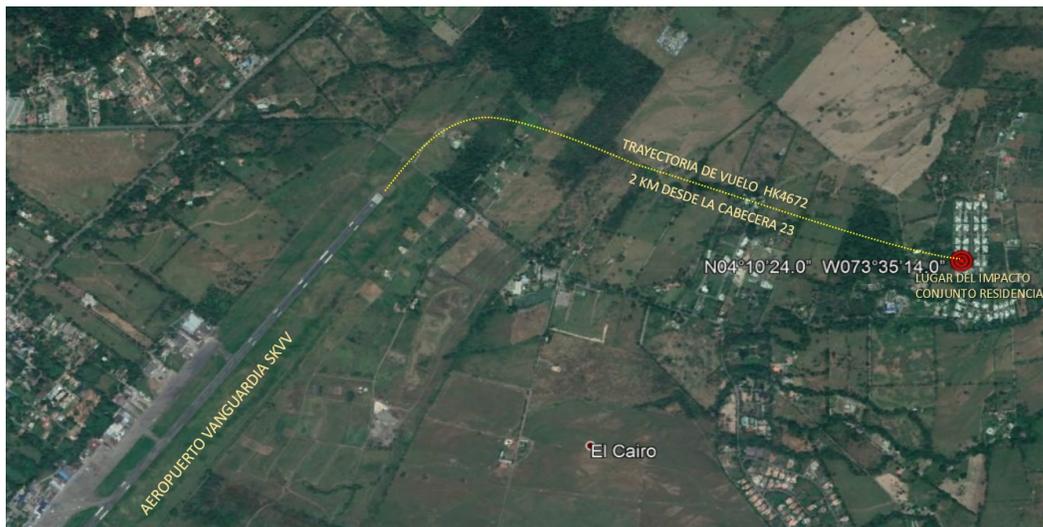
Con base en las evidencias recolectadas en el lugar del accidente, se identificó que la aeronave impactó inicialmente con rumbo de 210° contra la terraza de una casa, ocasionándose el desprendimiento de la punta del plano derecho y el cambio en su trayectoria de vuelo.

Fotografía No. 1: Trayectoria de vuelo del accidente del HK4672

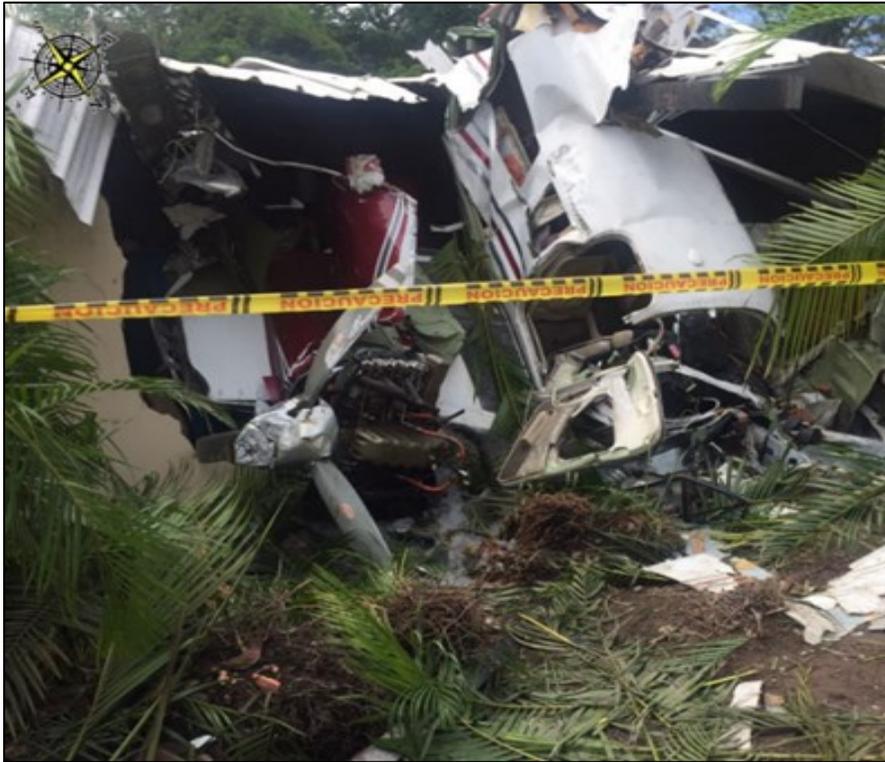
La aeronave sufrió daños considerables en la totalidad de la estructura:

1. Cabina de mando: destruida
2. Planos: vigas de ambos planos rotas; plano derecho totalmente partido.
3. Fuselaje, cabina de mando y empenaje destruidos.
4. Plantas motrices: motores desprendidos de su pared de fuego con bancadas rotas.
5. Las palas de las hélice del motor izquierdo se encontraron sin embanderar.

Fotografía No. 2: Estado final de la aeronave HK4672

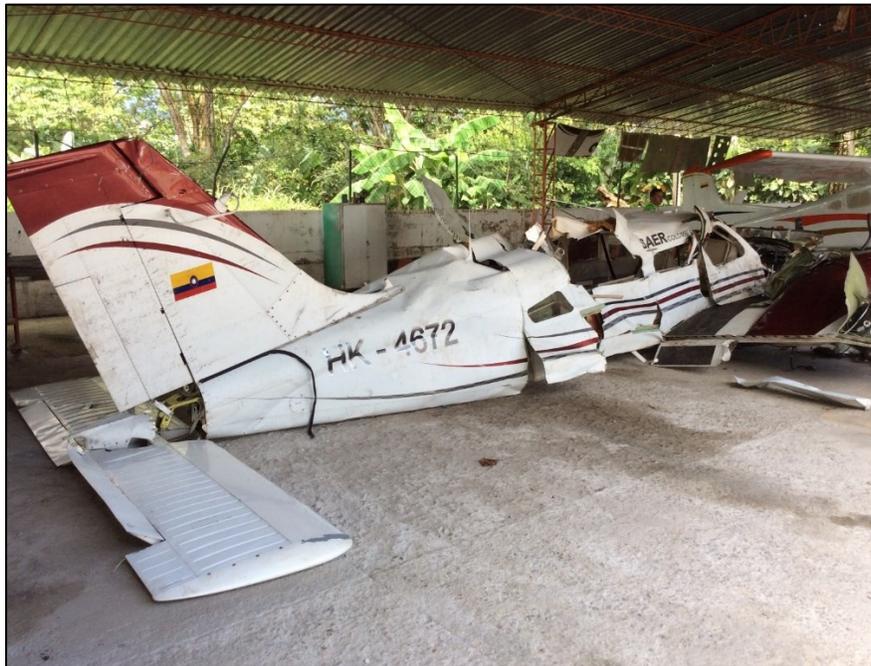
Fotografía No. 3: Reconstrucción de la aeronave HK4672

Durante la inspección se evidenció que el avión sufrió daños considerables en la totalidad de la estructura, incluyendo deformación de la cabina de mando. Se efectuó una reconstrucción de la aeronave en los hangares de la empresa para los fines de la investigación.

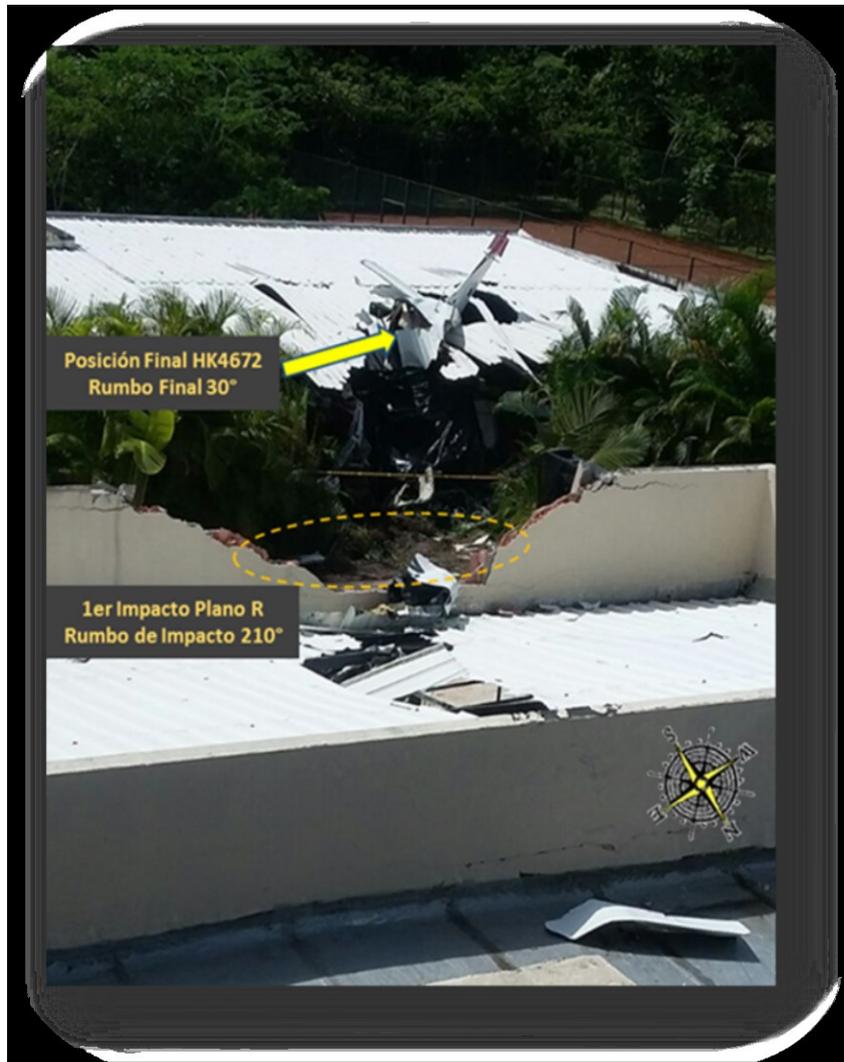
Con base en las evidencias recolectadas en el lugar del accidente se determinó que la aeronave impactó inicialmente con rumbo 210°. La dinámica de impacto fue de bajo ángulo de descenso y baja velocidad.

Fotografía No. 2: Trayectoria de impacto de la aeronave HK4672
