Grupo de Investigación de  
Accidentes e Incidentes aéreos

# INFORME PRELIMINAR

**Investigación COL-16-37-GIA**  
**Agotamiento de combustible**  
**AVRO 146-RJ85, Matrícula CP2933**  
**29 de Noviembre de 2016**  
**La Unión, Antioquia – Colombia**

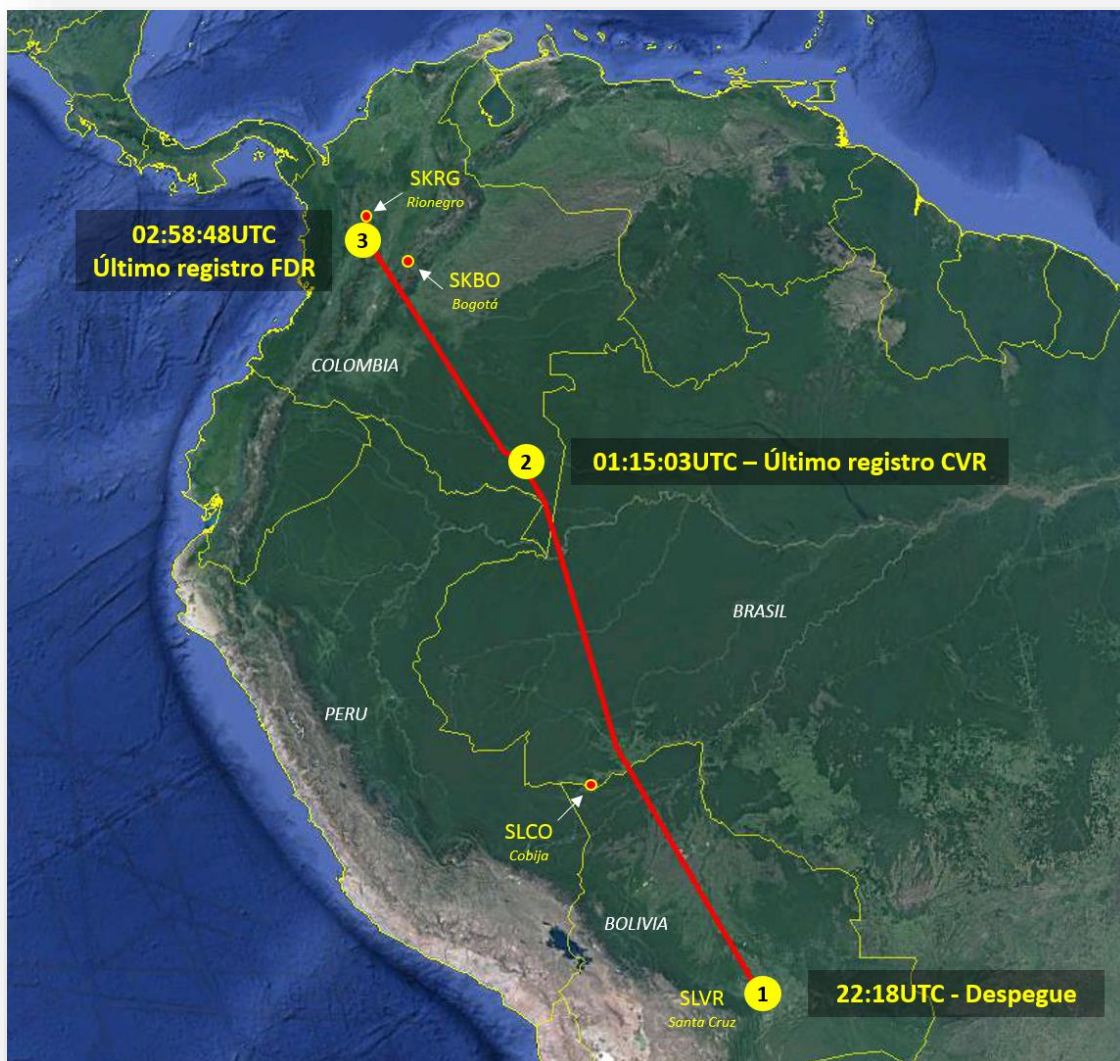
**Figura 1.** Traza de vuelo del registro del FDR

La aeronave despegó de Santa Cruz a las 22:18hrs y ascendió a nivel de vuelo crucero inicial de FL260, nivelando a las 22:41hrs. A las 22:49hrs continuó su ascenso a FL280 donde niveló a las 22:58hrs. Posteriormente a las 23:54hrs, realizó el ascenso al nivel de crucero final de FL300, nivelando a las 00:14hrs. La velocidad de crucero registrada fue de 220kt CAS. La ruta realizada se muestra en la Figura 1.

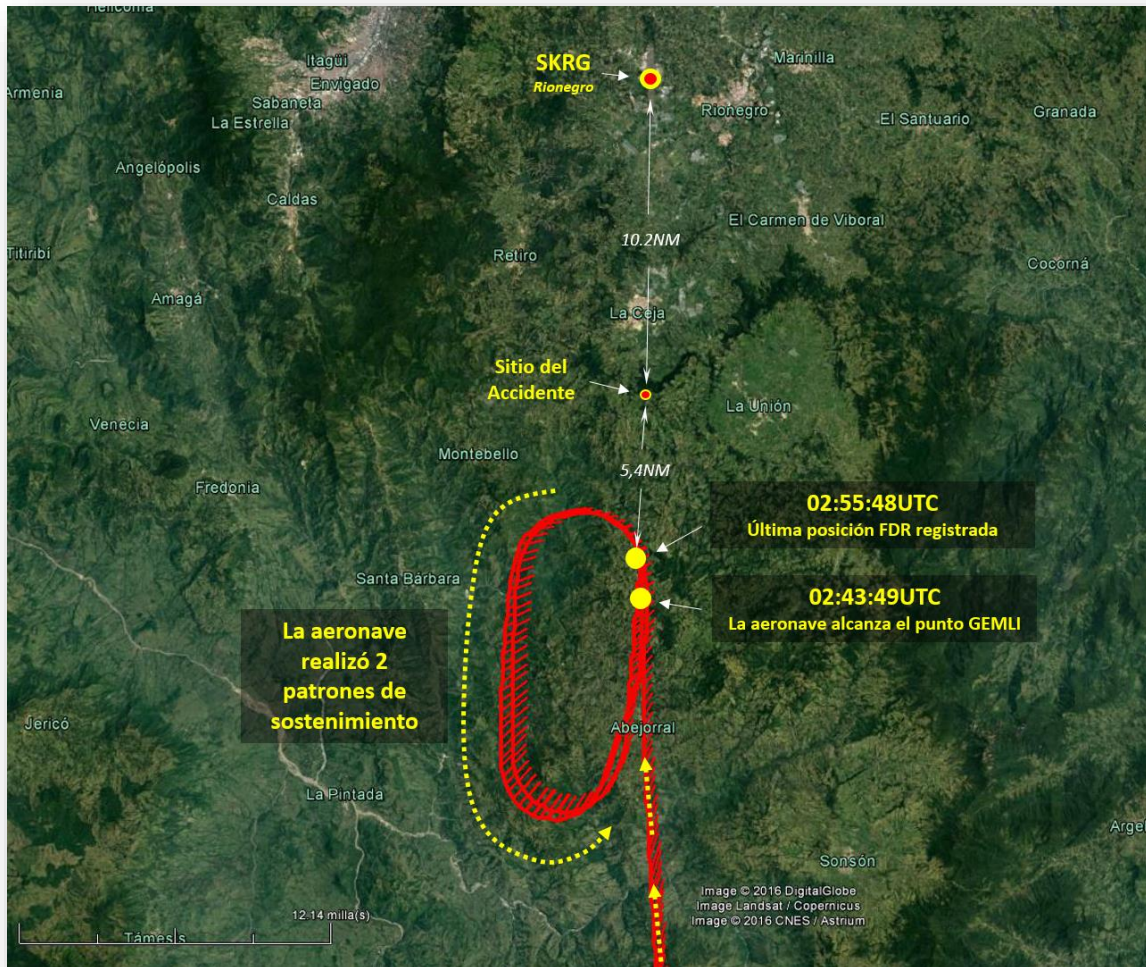
**Figura 3. Traza FDR de la aeronave en el patrón GEMLI**

A las 02:43:52hrs, la aeronave niveló a FL210, los flaps se ajustaron a 18° y la velocidad se redujo a 180 kt CAS. A las 02:45:03hrs, la tripulación informó al ATC que habían entrado al patrón de sostenimiento en el punto GEMLI a FL210.

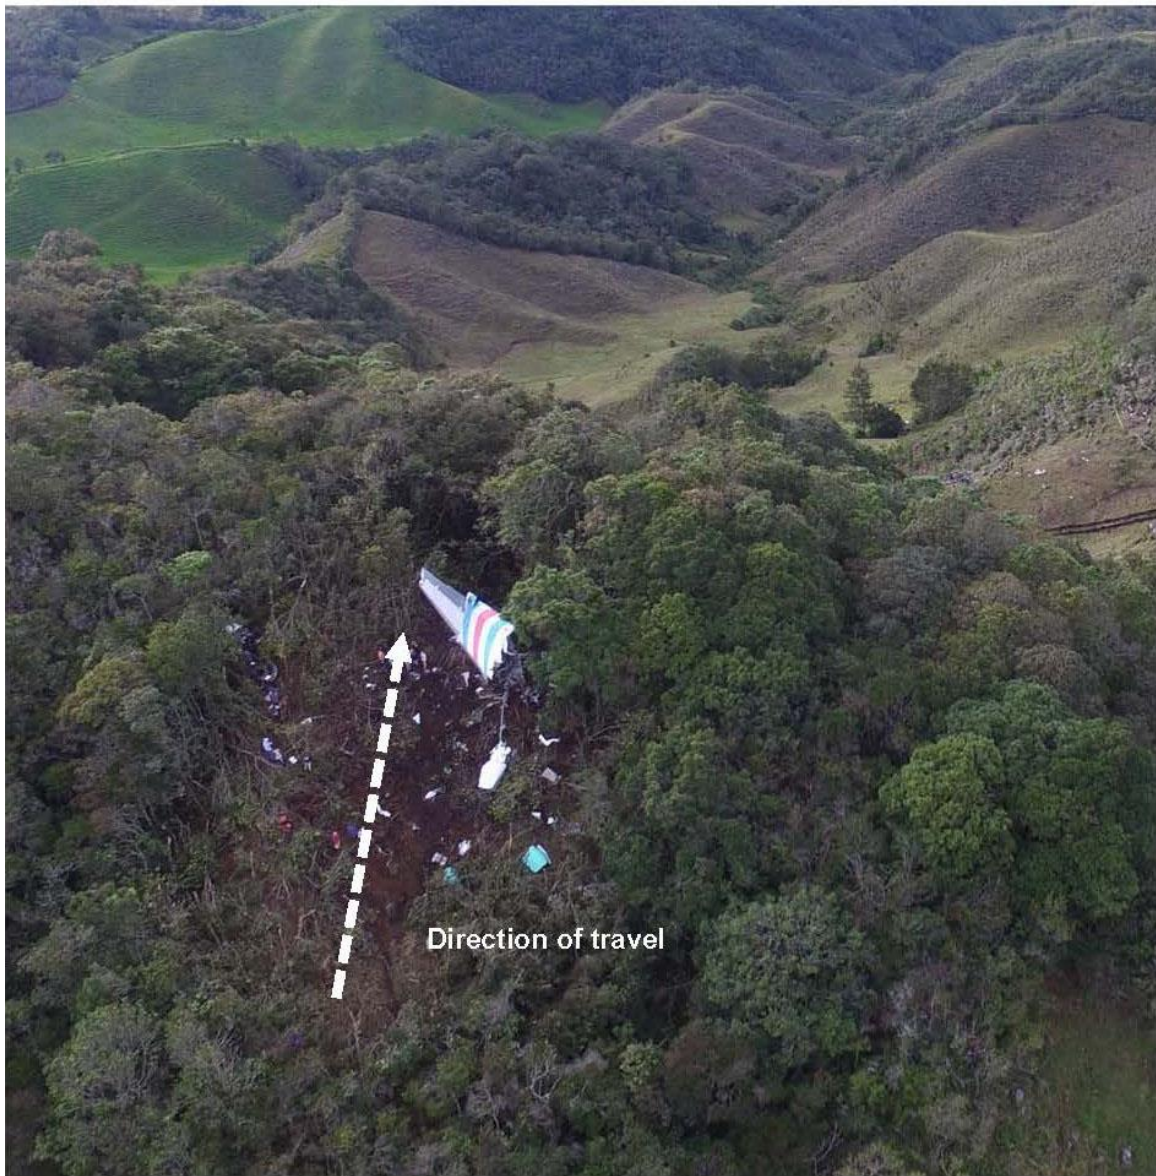
**Figura 4** Dirección de Impacto

El punto inicial de impacto se identificó en la cuesta sur del terreno montañoso, justo debajo de la cresta de la montaña en un rumbo de aproximadamente 310°. Según la información del GPS, la dirección de disipación de energía desde el punto inicial de impacto continuó 140mts cuesta abajo por la cuesta norte de la montaña hasta la posición final de los restos de la aeronave. La dirección de disipación de energía registraba un rumbo de 290°.

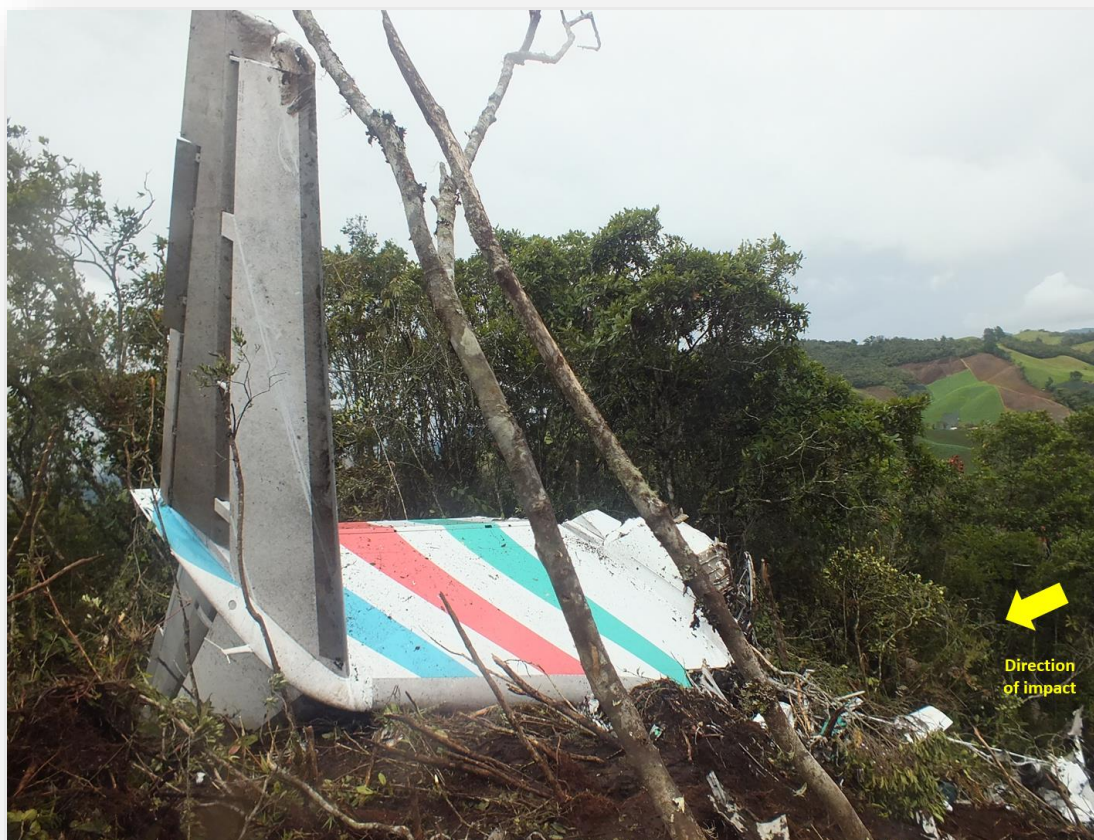
*Figura 5 Ubicación de la sección del empenaje*

La posición GPS aproximada del sitio de impacto inicial fue en coordenadas N05°58'43.56"- W075°25'7.86". El elemento más grande ubicado en el primer impacto fue la sección del empenaje, con el timón y ambos elevadores (Figura 4 y 5). El empenaje se hallaba desprendido del fuselaje principal en el punto de la estructura del mamparo de presión. Los bordes de ataque de los estabilizadores horizontales y verticales se encontraban en buenas condiciones con poca evidencia de daño. Los frenos aerodinámicos estaban cerca de la cola y permanecían unidos por el cableado eléctrico.

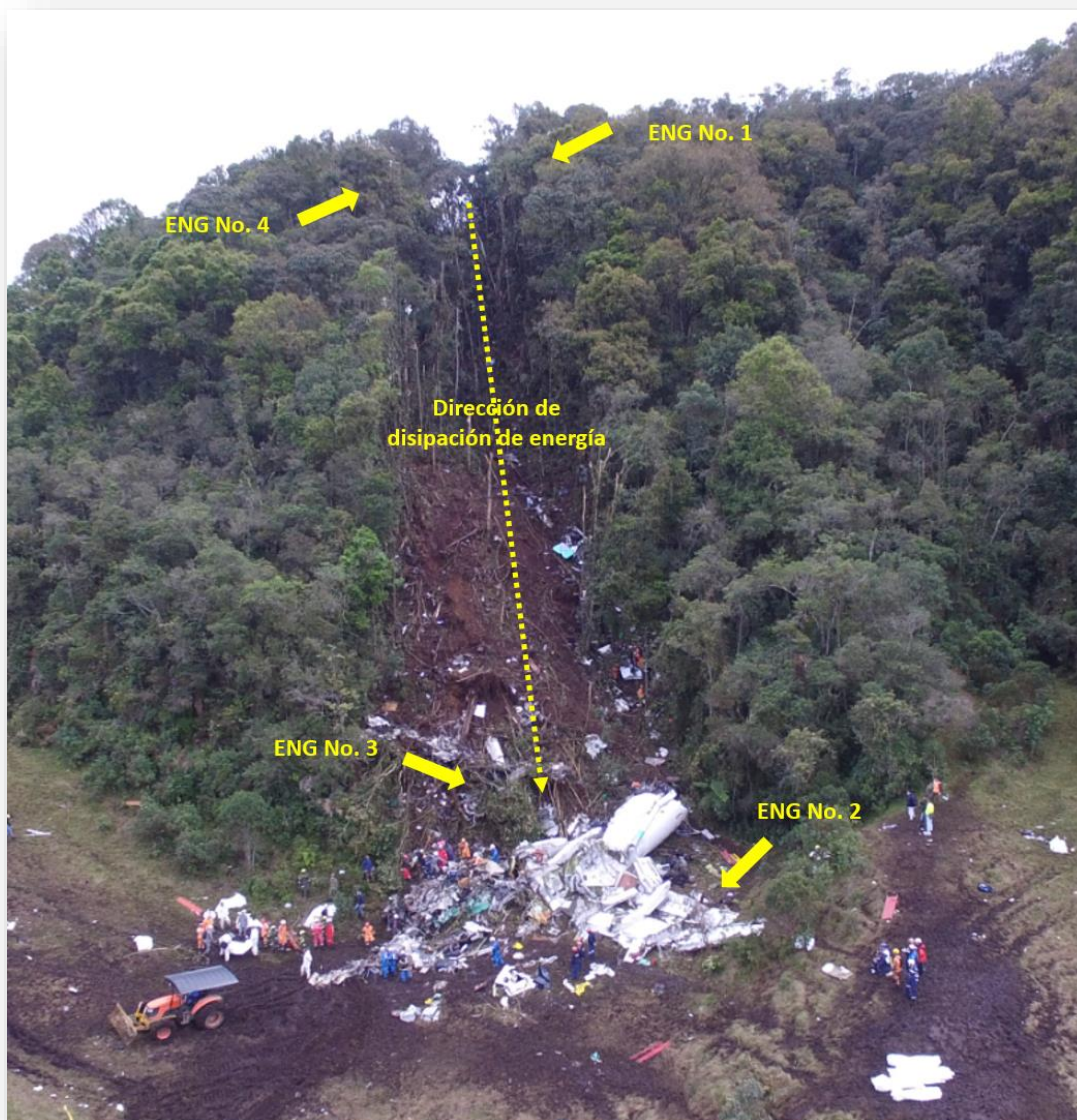
*Figura 6. Posición de los motores en el patron de restos.*

Los motores No. 1 y No. 4 se encontraron cerca al punto inicial de impacto. El motor No. 1 a la izquierda, y el No. 4 a la derecha. Se encontraron los motores No. 2 y No. 3 en el área de los restos principales, el motor No. 2 a la izquierda, y el motor No. 3 a la derecha (Figura 6). El motor número 3 se encontró soportado por un árbol que fue arrancado con una pendiente que se consideraba inestable, por lo que no fué posible el examen minucioso del motor.

En la inspección de campo de los motores No. 1, 2 y 4 no se evidenció incendio, ni falla interna en los mismos. Hubo diferente afectación de daños en los motores y todos presentaban en sus secciones de entrada prominente vegetación, tierra y escombros de árboles. Ninguno de los motores mostraba escoriaciones o abrasión circunferencial en los spinner. El estado final de los motores examinados evidenció que al momento del impacto, no se encontraban generando potencia.

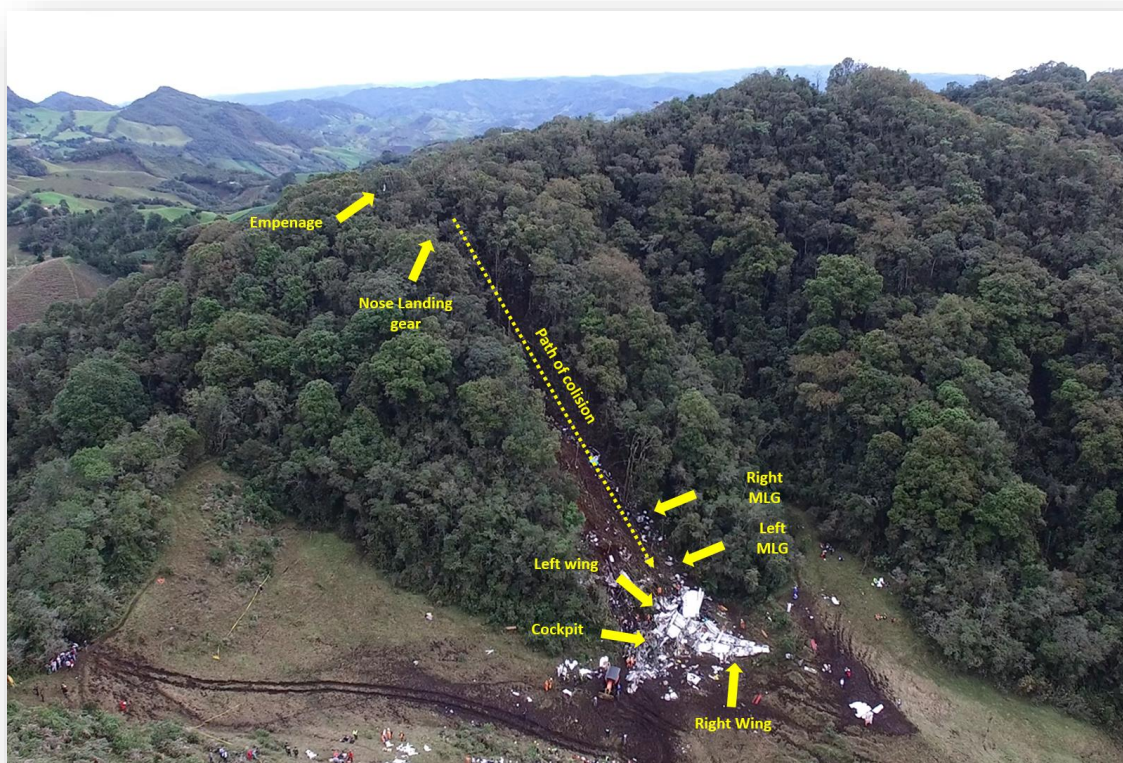
**Figura 7** Ubicación de la trayectoria de impacto y ubicación de los restos principales

Dentro de los componentes mayores identificados, se encontraron componentes como la cabina de mando, la parte frontal del fuselaje, las alas, sección posterior del fuselaje y el motor No. 2. Los restos se desplazaron cuesta abajo a través de la vegetación del terreno montañoso (Figura 7).

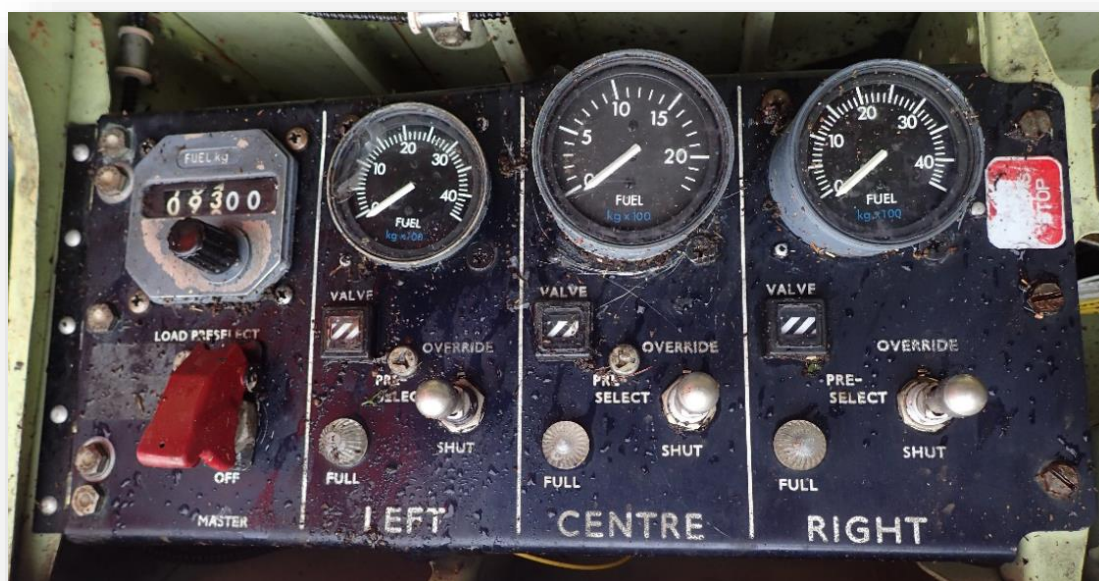
Figura 8 Panel de reaprovisionamiento de combustible

El panel de reaprovisionamiento de combustible (Figura 8) tenía una carga de combustible de 9.300 kg. Los tres indicadores de contenido de combustible dentro del panel indicaban cero, situación que es esperable cuando se elimina la energía eléctrica. Los tres interruptores de selección de la válvula de combustible estaban en la posición PRE-SELECT.
