INFORME FINAL ACCIDENTE

COL-16-11-GIA

Pérdida del control en vuelo (LOC-I)

Bell 206-B3, Matrícula HK 4764

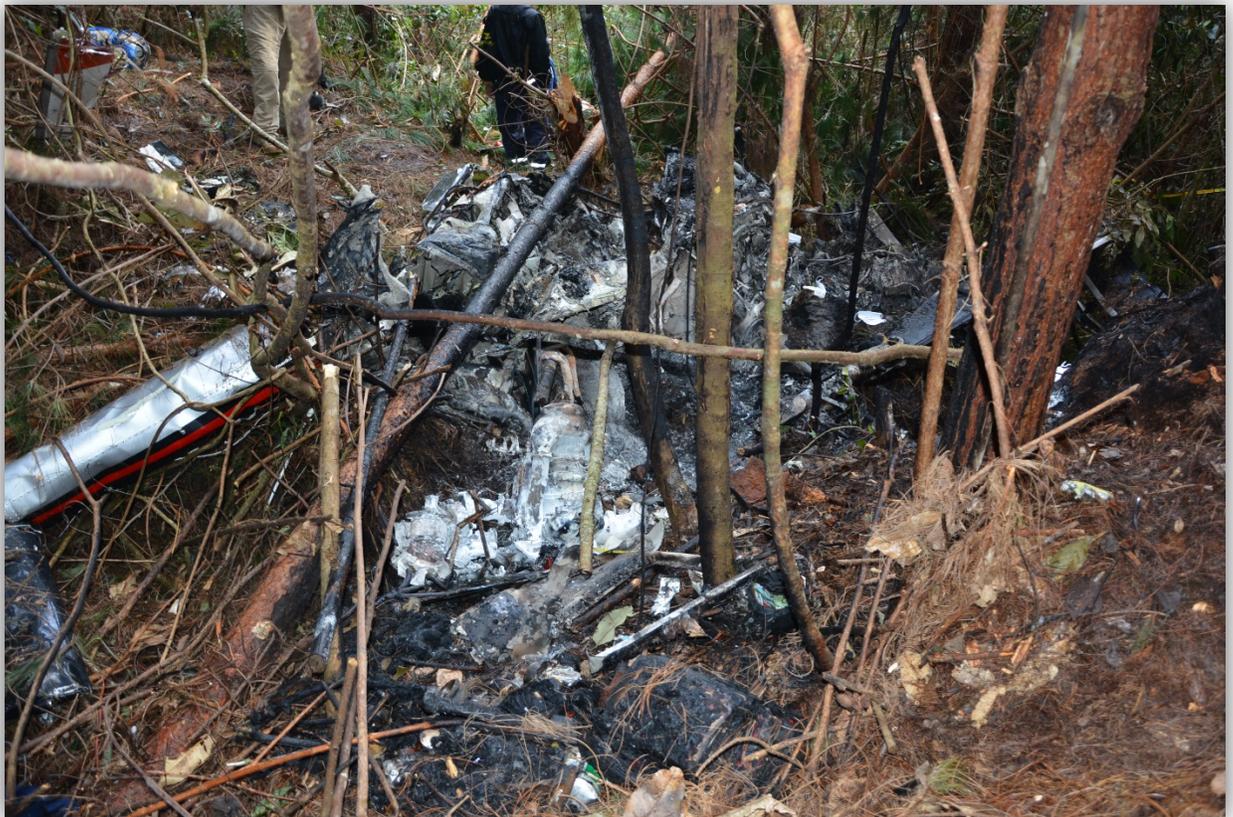
La aeronave quedó totalmente destruida y gran parte del fuselaje y sus componentes incinerados a consecuencia del fuego post impacto.

Fotografía No. 1: Estado final de la aeronave HK4764

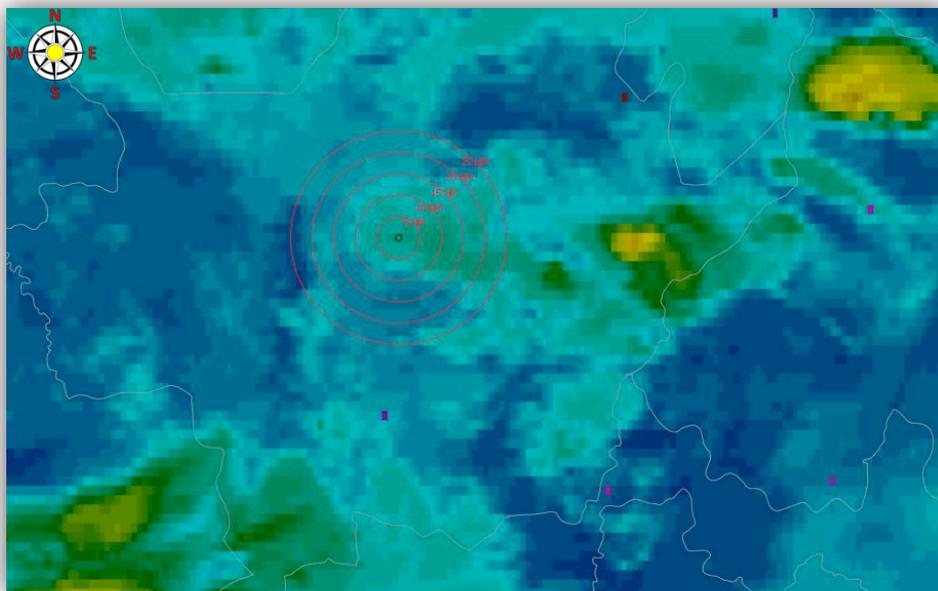
Imagen No. 2: Imagen Satelital IR 22-03-2016 09:45 UTC

En la imagen infrarroja se evidencia nubosidad estratiforme en capas bajas, cercana a la cordillera, generando reducciones de visibilidad por bancos de niebla en el departamento de Antioquia y en la zona del accidente.

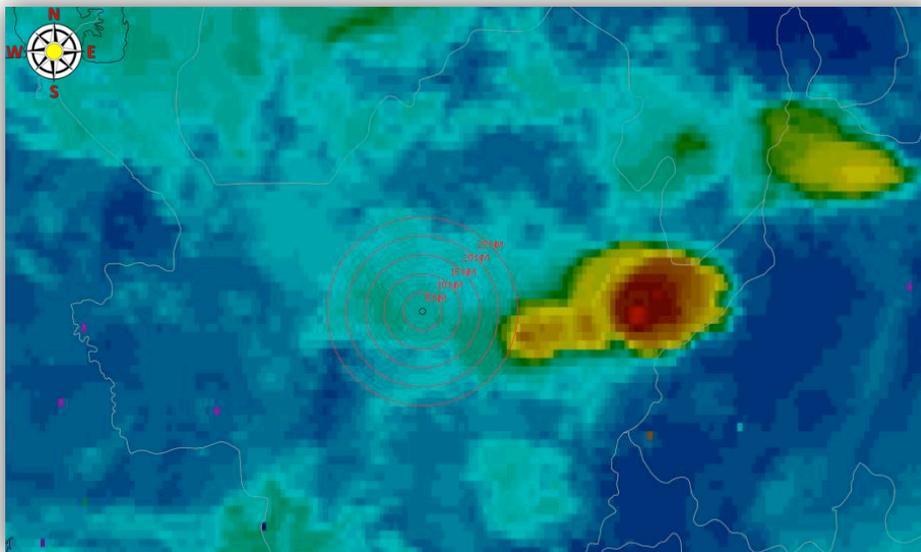
Además de la nubosidad baja y de bancos de niebla, se evidenció la génesis de un sistema convectivo al ECO, ubicado a aproximadamente a 20 mn del sitio del accidente

Imagen No. 3: Imagen Satelital IR 22-03-2016 10:45 UTC

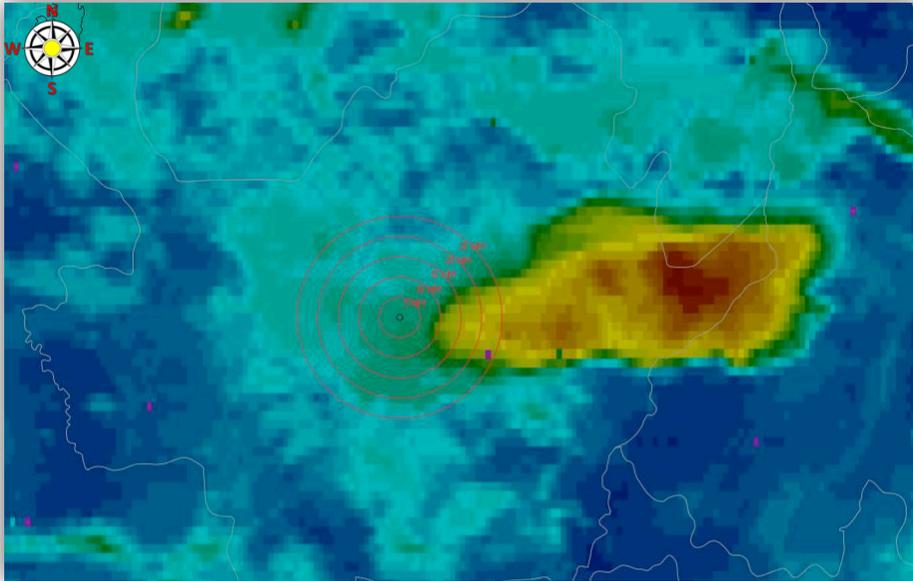
Imagen No. 4: Imagen Satelital IR 22-03-2016 11:45 UTC

La anterior imagen (No. 4), corresponde a un momento de tan solo 20 minutos antes del accidente; aquí el fenómeno se encontraba más cerca (a 7 millas) y con mucha más energía. El sector en general contenía lluvias fuertes y nubosidad de desarrollo vertical, fenómenos que normalmente traen turbulencia fuerte.

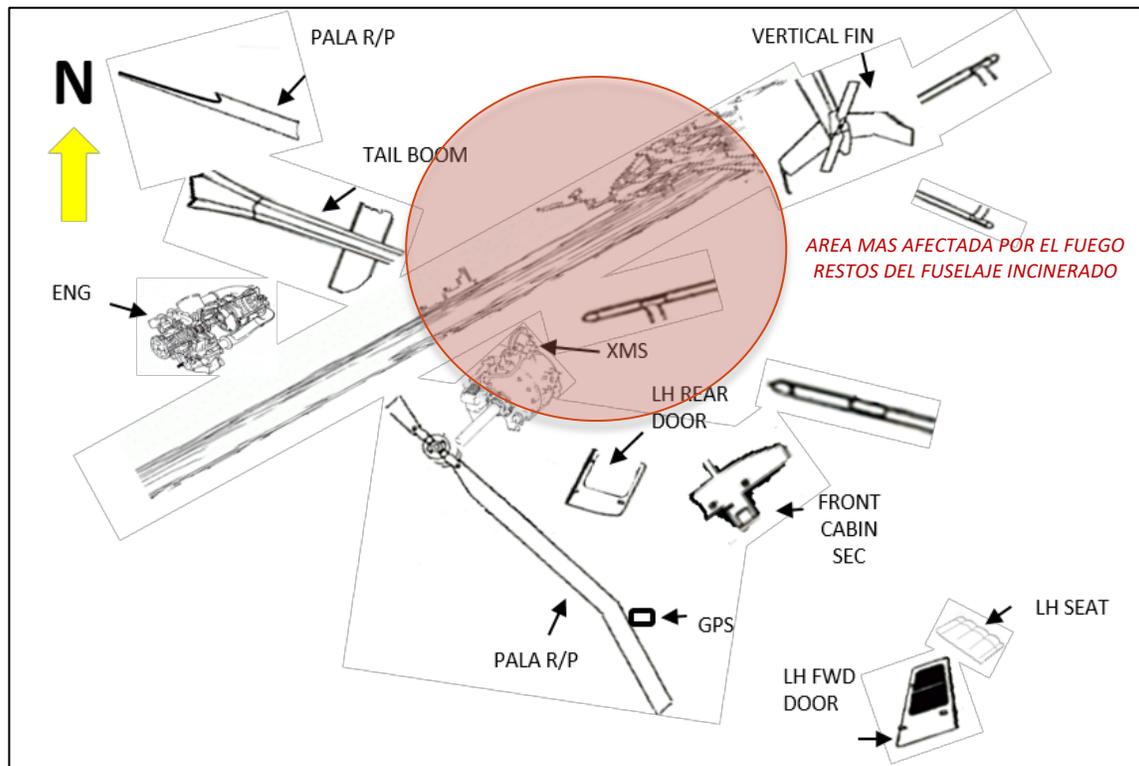
Los restos de la aeronave fueron encontrados de forma concentrada en un área aproximada de 60 a 70 metros cuadrados, totalmente incinerados por fuego post-impacto. Según las evidencias encontradas, la distribución de los mismos y las marcas halladas en la vegetación circundante se puede determinar que el impacto se produjo con un alto ángulo de descenso y una alta velocidad vertical.

La dinámica del impacto y las evidencias recolectadas por el estado de algunos de los componentes encontrados en los restos, indican que éste se produjo contra el terreno con un

ángulo de inclinación lateral hacia la derecha. Esta dinámica del impacto está de acuerdo con las declaraciones del único sobreviviente, lo cual hace evidente un descenso sin control y un impacto vertical contra el terreno.

Figura No. 1: Distribución de restos de la aeronave HK4764

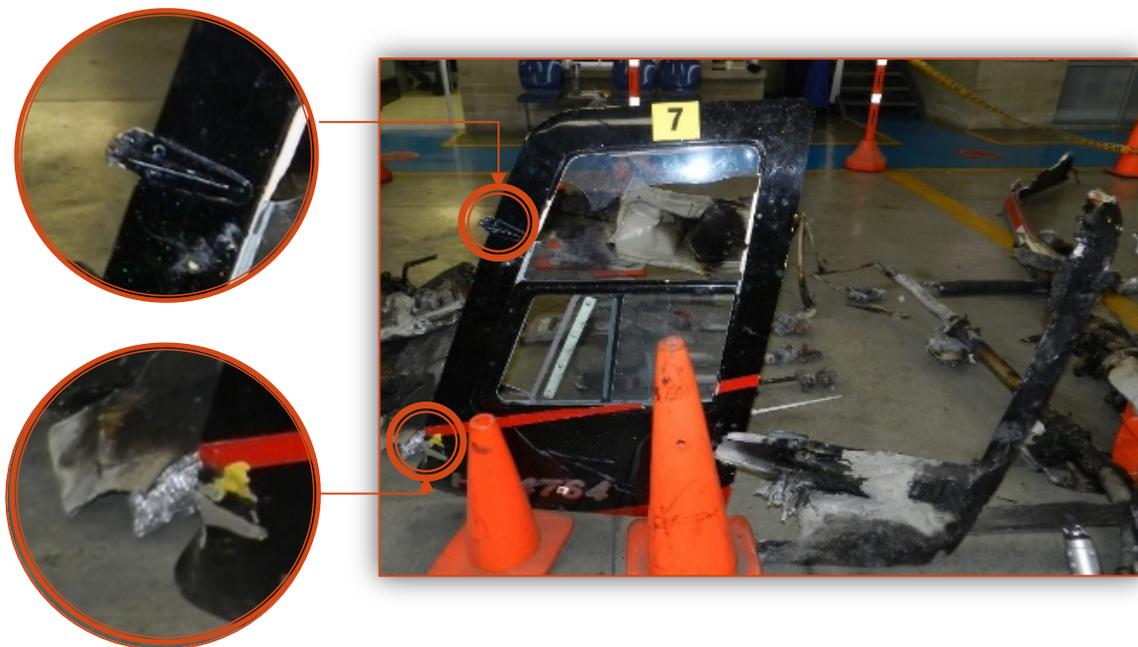
Fotografía No. 2: Puerta delantera izquierda: Evidencias de fracturas en ambas bisagras y rotura en el plexiglás superior con deformación de adentro hacia afuera.

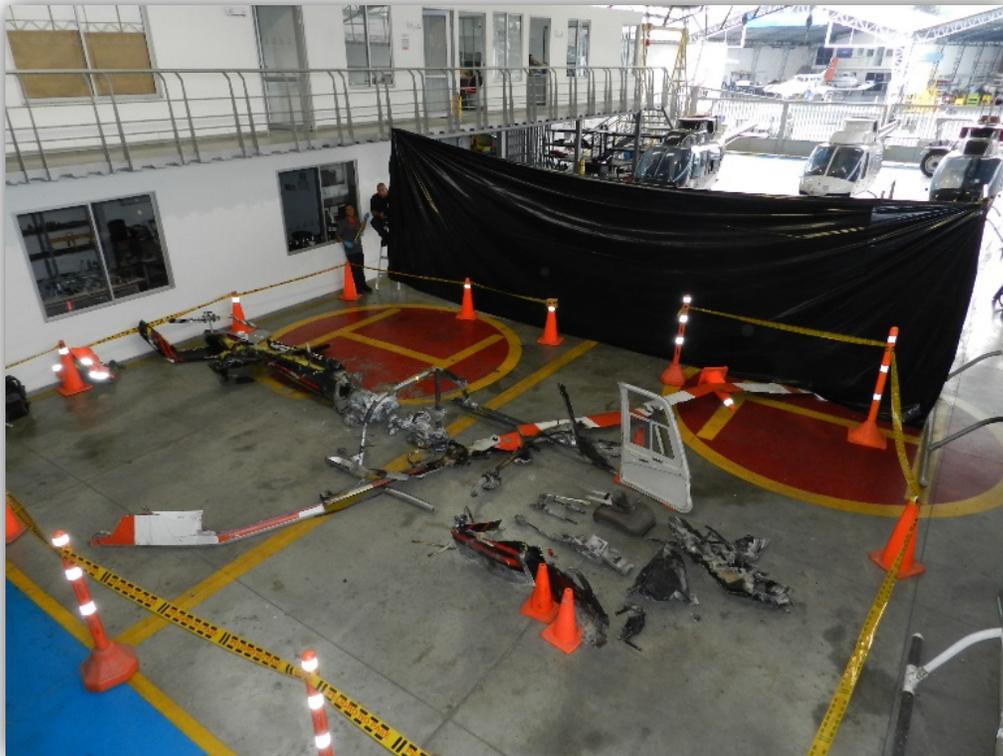
Fotografía No. 4: Reconstrucción de los restos de la aeronave

Se encontró que la aeronave presentó el corte del tail boom a la altura de la parte posterior del estabilizador horizontal, de izquierda a derecha (mismo sentido de rotación del rotor principal), con evidencias de un golpe en el estabilizador izquierdo. La totalidad de los restos confirmaron las evidencias observadas en el sitio del impacto.

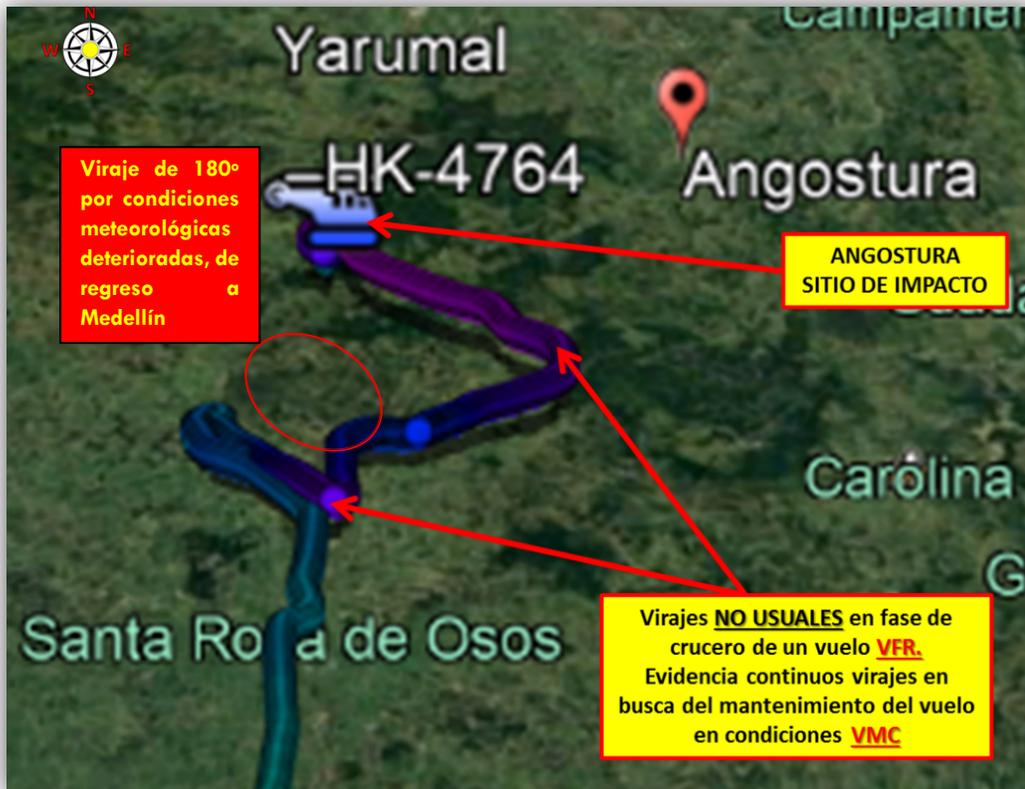
asentido por el Piloto iniciando un viraje de regreso de 180° con la intención de regresar (tal como se evidencia en la traza GPS representada en la gráfica y encerrada en un círculo rojo).

Figura No. 4: Trazas GPS del vuelo del accidente – continuos virajes por condiciones meteorológicas

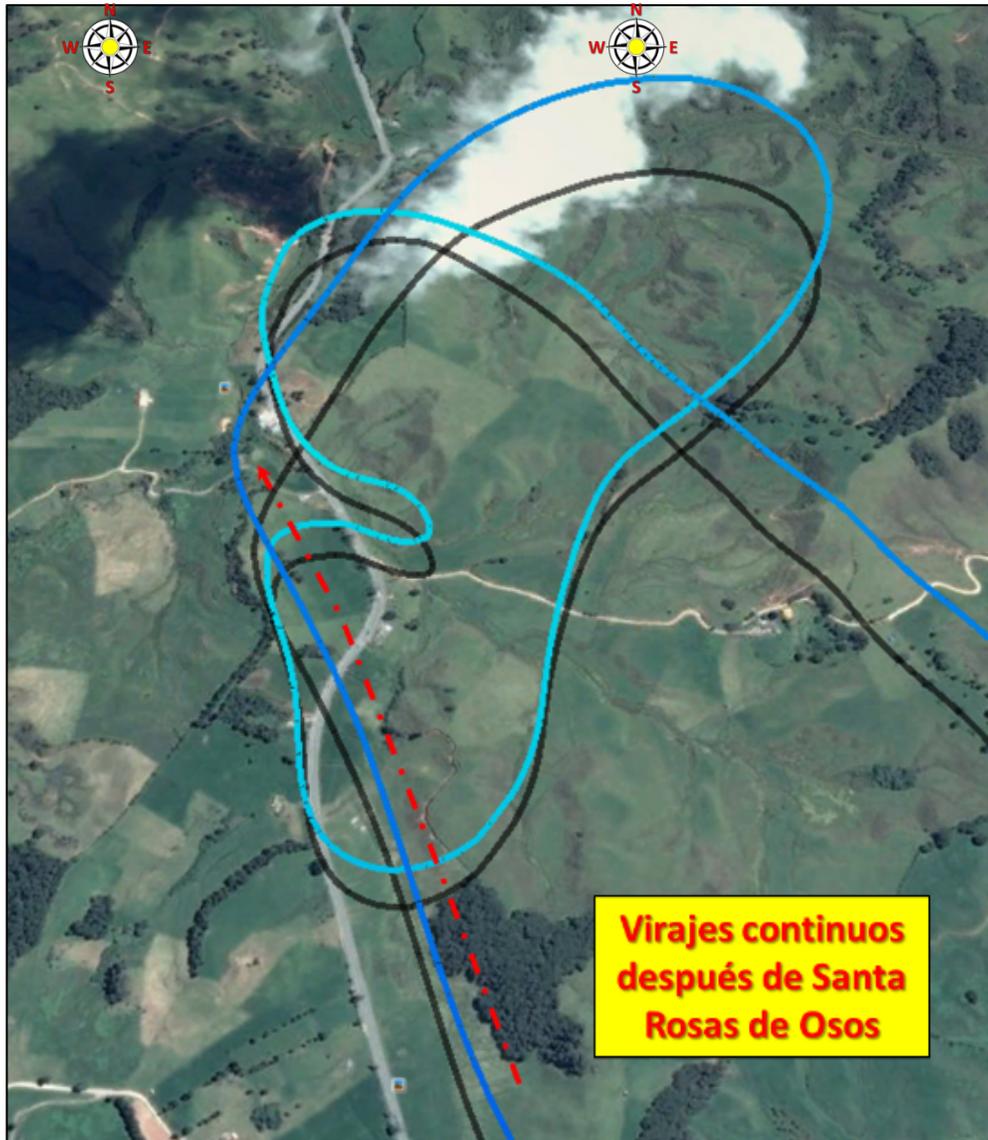
Figura No. 5: Virajes en busca de condiciones meteorológicas visuales

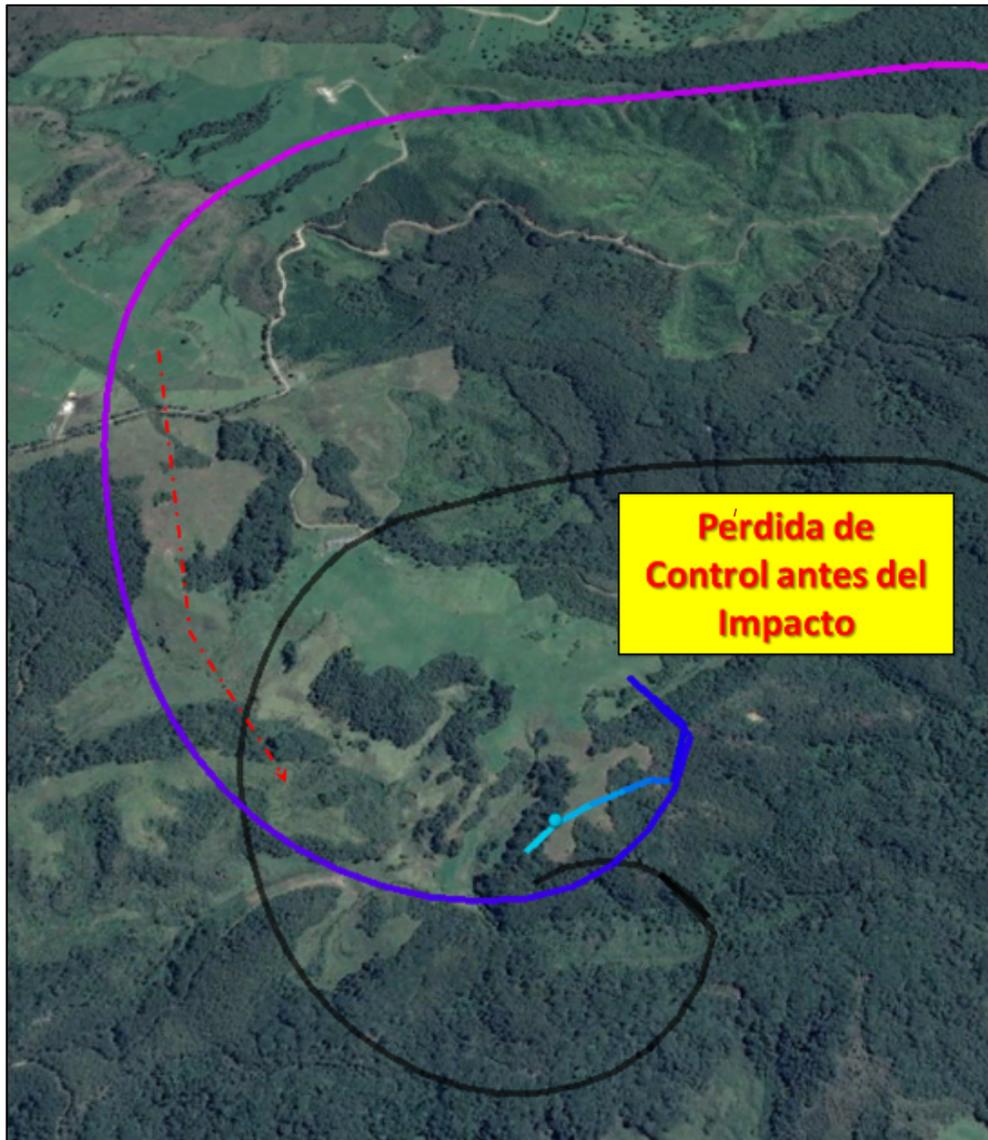
Figura No. 6: Pérdida de control de la aeronave, antes del impacto

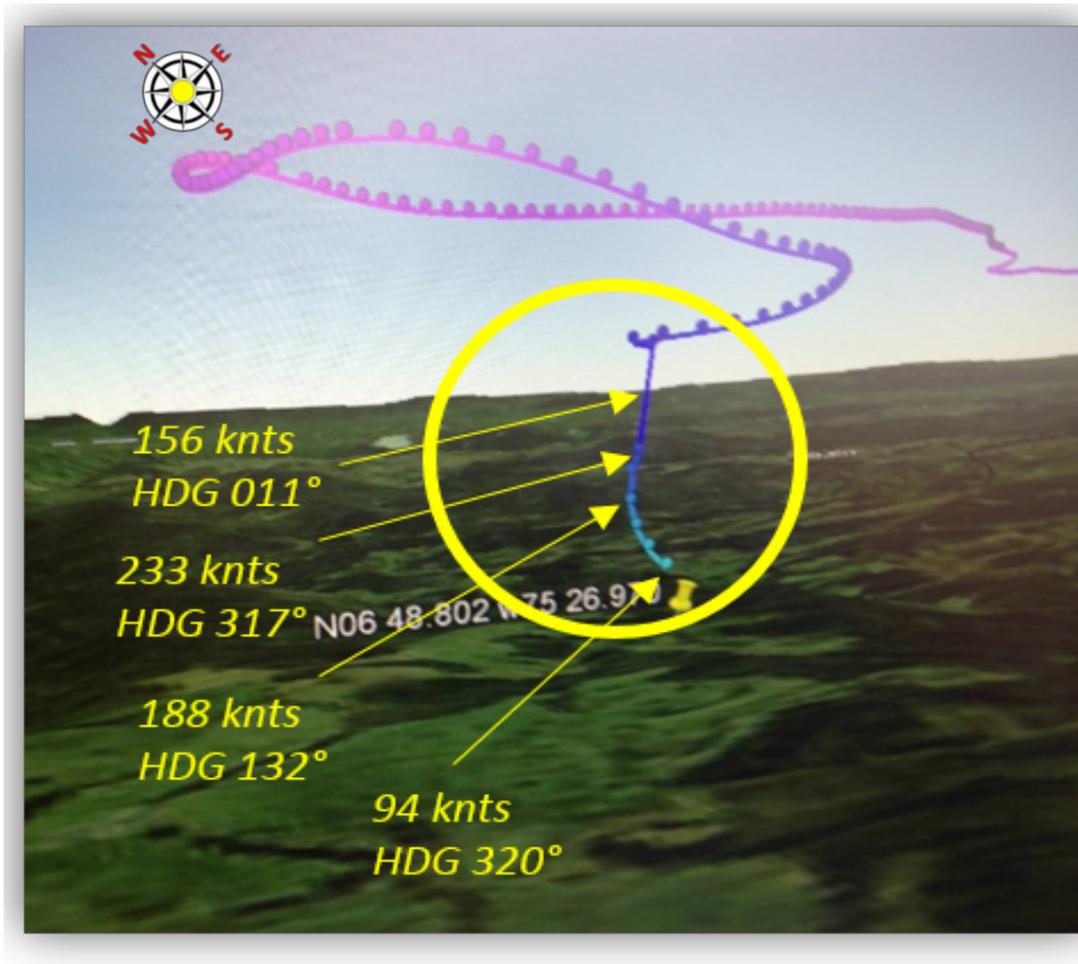
Figura No. 7: Pérdida de control de la aeronave, antes del impacto. Aumento de la velocidad y variación de rumbo en un viraje rápido y constante hacia la izquierda, recorriendo 411 grados en 4 segundos.

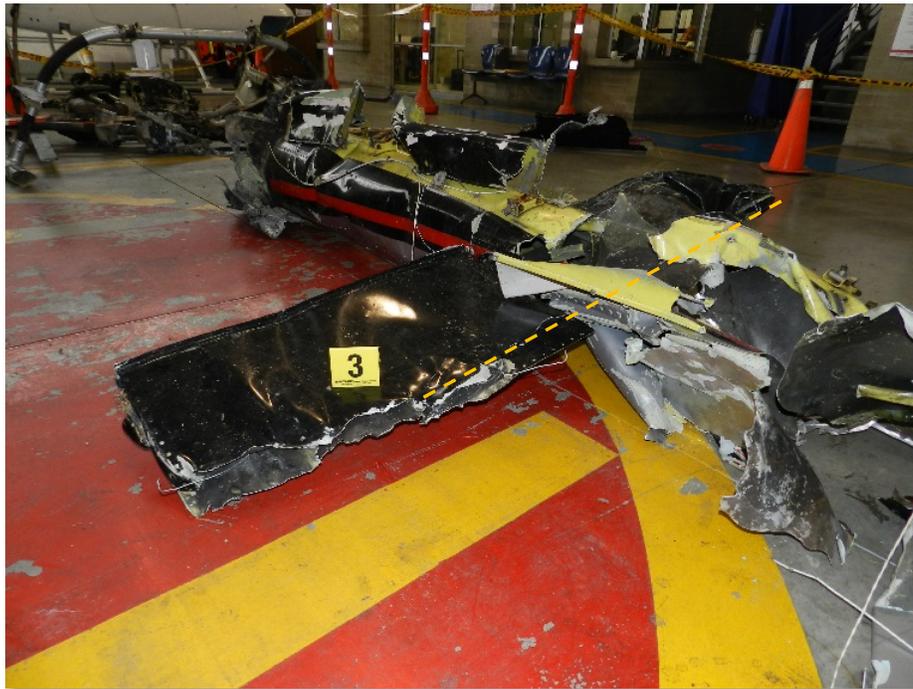
Fotografía No. 5: Estabilizador Horizontal LH

Se encontró que la aeronave presentó el corte del tail boom a la altura de la parte posterior del estabilizador horizontal de izquierda a derecha (mismo sentido de rotación del rotor principal), con evidencias de un golpe en el estabilizador izquierdo que describió una trayectoria circular, el cual coincidió con la distancia de fractura de una de las palas del rotor principal; por esta evidencia se logró establecer que la deflexión del rotor principal durante el impacto, ocasionó el corte de esta sección y destruyó gran parte de las cubiertas de los ejes del rotor de cola y del recubrimiento del tail boom, lanzando los fragmentos a las copas de algunos árboles ubicados adelante de los restos de la aeronave, en la dirección del impacto.

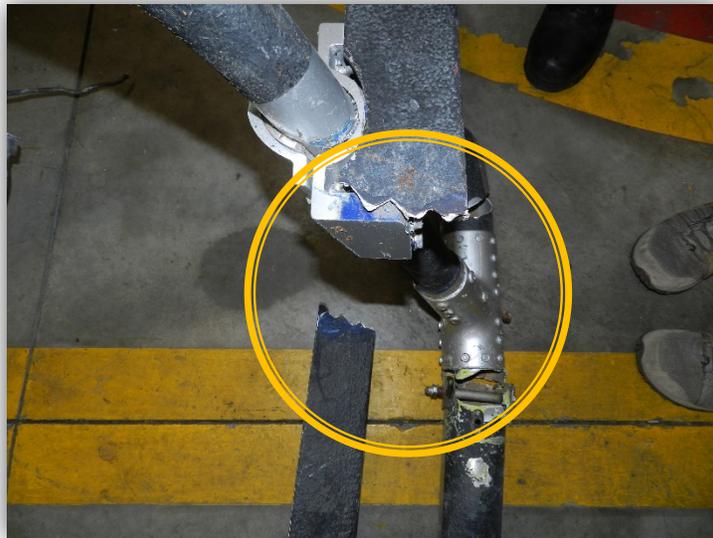
De acuerdo a la dirección de la deformación y fractura súbita del tren de aterrizaje y las pisaderas de los mismos, se deduce que las fuerzas producidas sobre el tren al momento del impacto fueron de gran magnitud y en dirección vertical de abajo hacia arriba.

Fotografía No. 8: Fracturas del skid y de la pisadera izquierda
