# Investigación: COL-16-19-GIA

## Accidente

10 de Junio de 2016, Pista Maria Juana (9MV), Municipio de Aguazul, Casanare

Aeronave: Cessna A188, Matrícula: HK1365

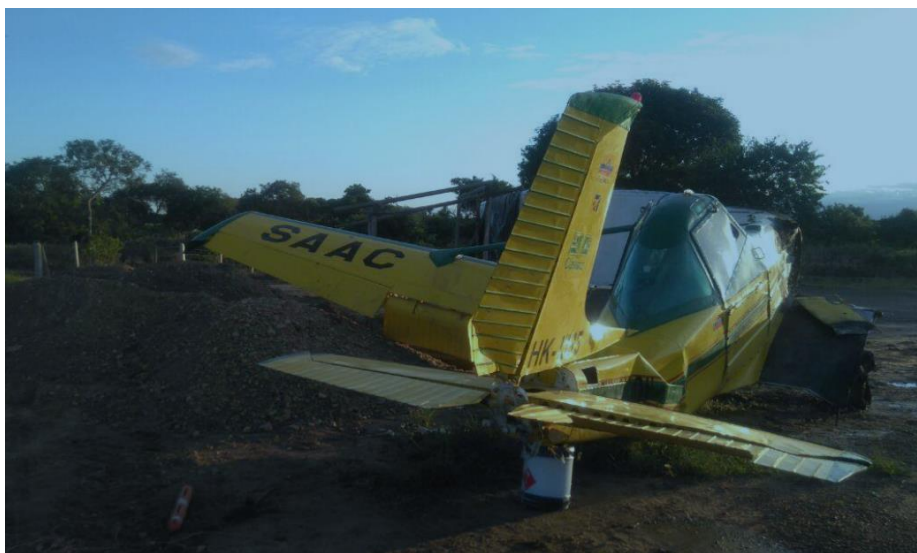
Teniendo en cuenta la información suministrada por la empresa, la aeronave quedó ubicada a 743mts de la cabecera 29 en coordenadas  $N05^{\circ}00'3.82''W072^{\circ}23'2.49''$  en un terreno plano con posición normal de la aeronave con visible afectación por el fuego en el ala derecha y sección del motor. El empenaje presentó deformación en su estructura y el habitáculo de cabina se encontró íntegro sin deformaciones o impactos aparentes. El motor se encontró parcialmente afectado por el fuego y la hélice mostró indicaciones de deformación en las palas, con características típicas de producción de potencia al momento del accidente.

Estado final de la aeronave HK1365
