INFORME FINAL ACCIDENTE

COL-16-37-GIA

**Agotamiento de combustible
AVRO 146-RJ85, Matrícula CP 2933
29 de noviembre de 2016
La Unión, Antioquia – Colombia**

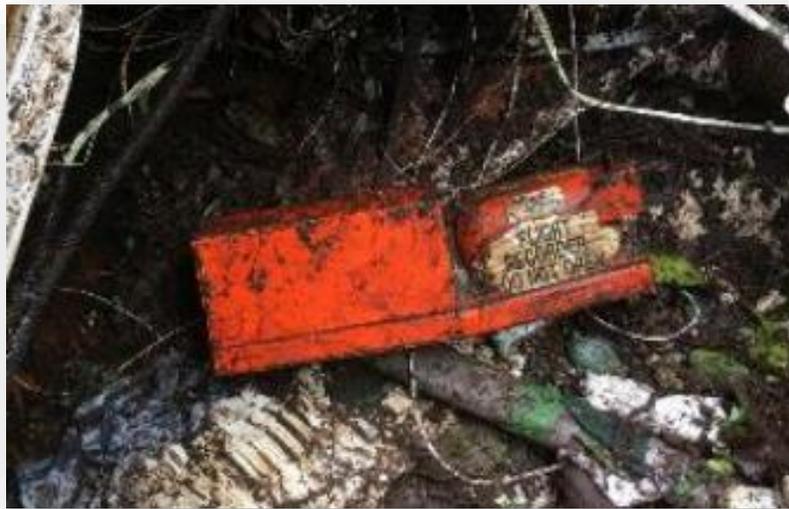
Figura 12. Condición final del FDR durante su localización

El FDR fue recuperado por el GRIAA del lugar del accidente. El FDR se encontraba dentro de los restos principales de la aeronave hacia la parte posterior del fuselaje y muy cerca de su posición original, fuera de sus rieles de montaje.

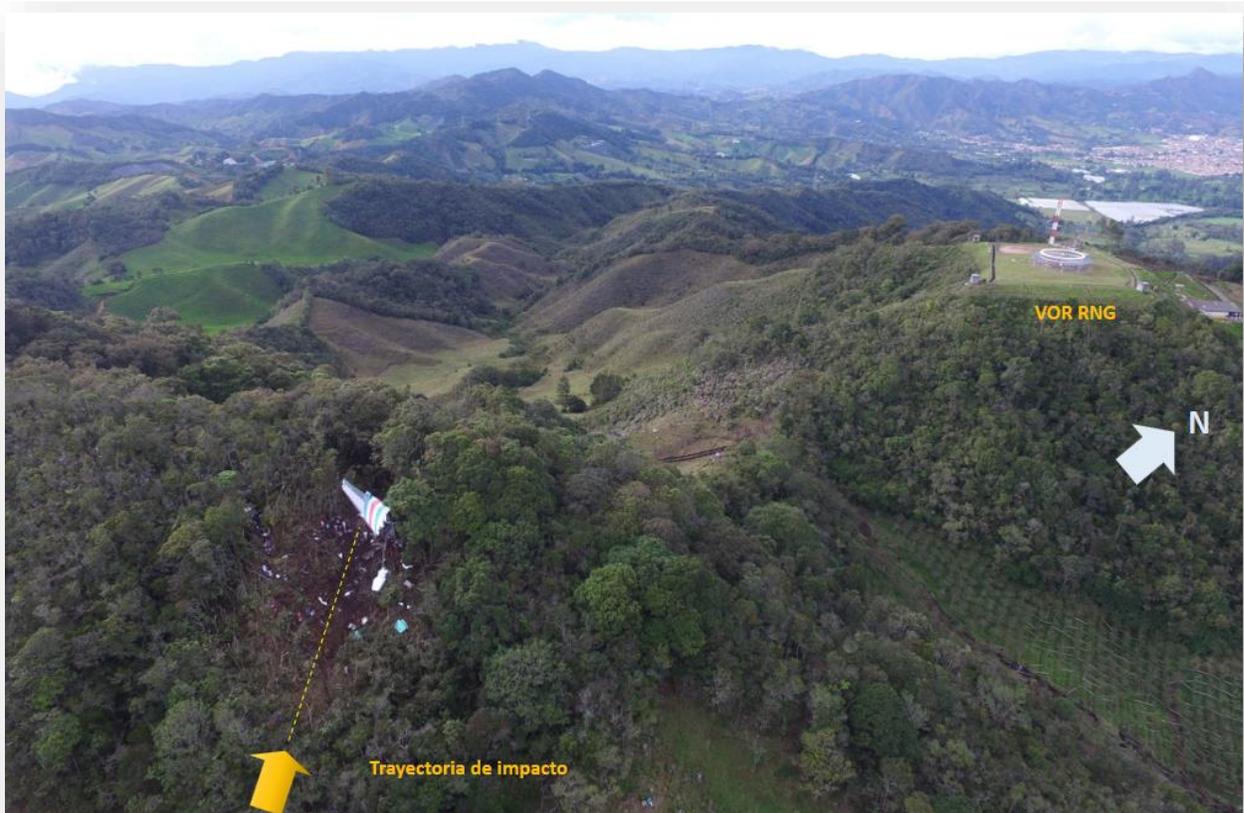
Figura 13. Dirección inicial de Impacto

Las coordenadas geográficas del sitio de impacto inicial se registraron en $N05^{\circ}58'43.56''$ - $W075^{\circ}25'7.86''$ a una elevación de 8700pies.

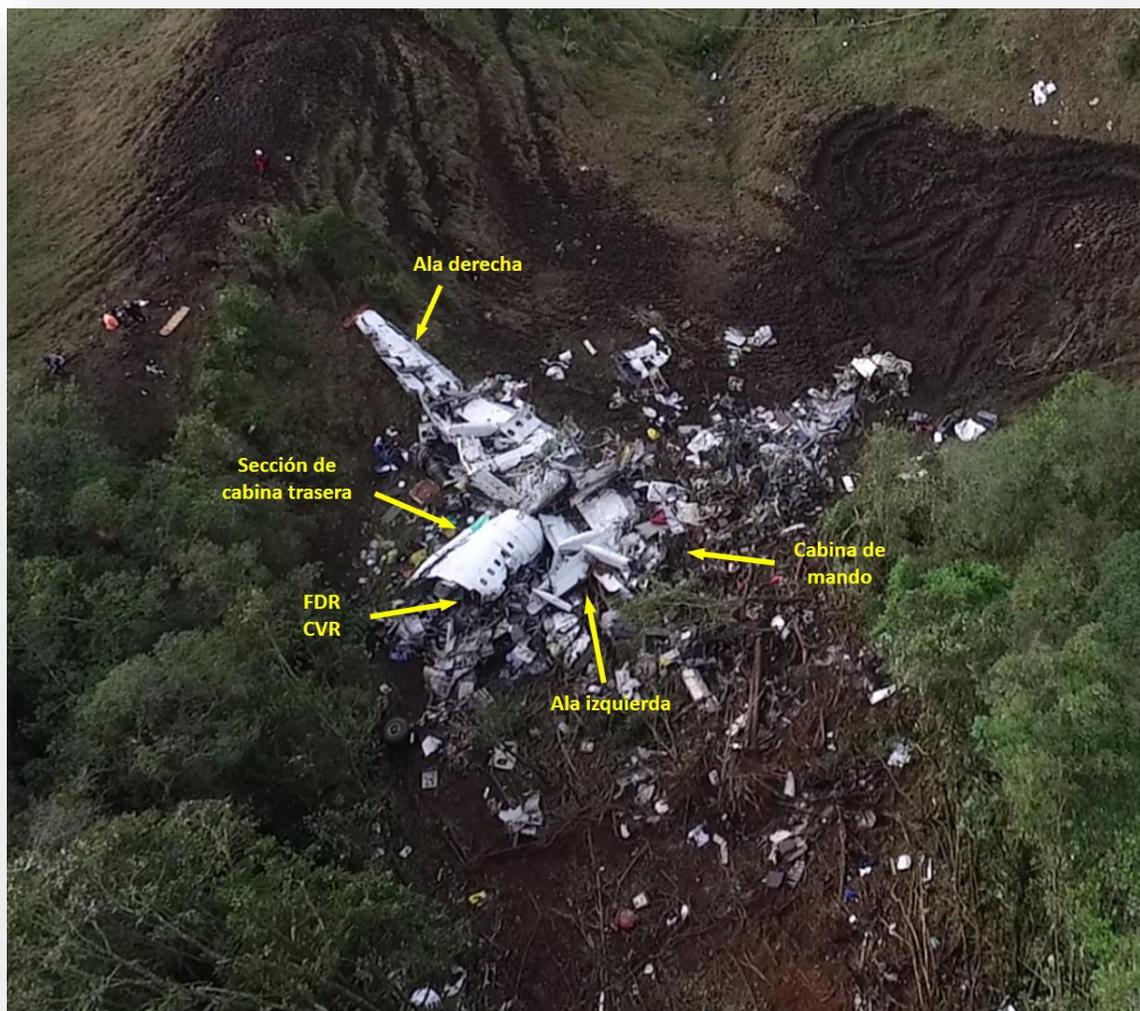
Figura 1 4. Ubicación de los restos principales CP 2933

El elemento más grande ubicado en el primer impacto fue la sección del empenaje, con el timón y ambos elevadores. El empenaje se hallaba desprendido del fuselaje principal en el punto de la estructura del mamparo de presión. Los bordes de ataque de los estabilizadores horizontales y verticales se encontraban en buenas condiciones con poca evidencia de daño. Los frenos aerodinámicos estaban cerca de la cola y permanecían unidos por el cableado eléctrico.

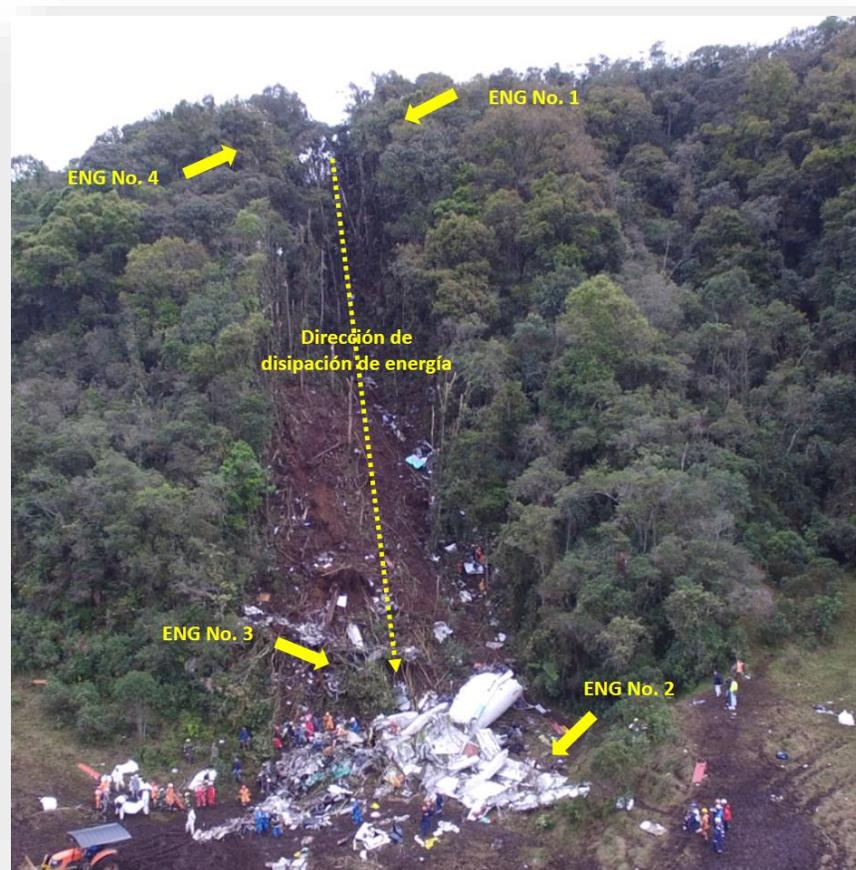
Figura 15. Posición de los motores en el patrón de restos.

Los motores No. 1 y No. 4 se encontraron cerca al punto inicial de impacto. El motor No. 1 a la izquierda, y el No. 4 a la derecha. Se encontraron los motores No. 2 y No. 3 en el área de los restos principales, el motor No. 2 a la izquierda, y el motor No. 3 a la derecha (Figura 15). El motor número 3 se encontró soportado por un árbol que fue arrancado con una pendiente que se consideraba inestable, por lo que no fue posible el examen minucioso del motor.

En la inspección de campo de los motores No. 1, 2 y 4 no se evidenció incendio, ni falla interna en los mismos. Hubo diferente afectación de daños en los motores y todos presentaban abundante vegetación, tierra y escombros de árboles en sus secciones de entrada. Ninguno de los motores mostraba escoriaciones o abrasión circunferencial en los “spinner”. El estado final de los motores examinados evidenció que, al momento del impacto, no se encontraban generando potencia.

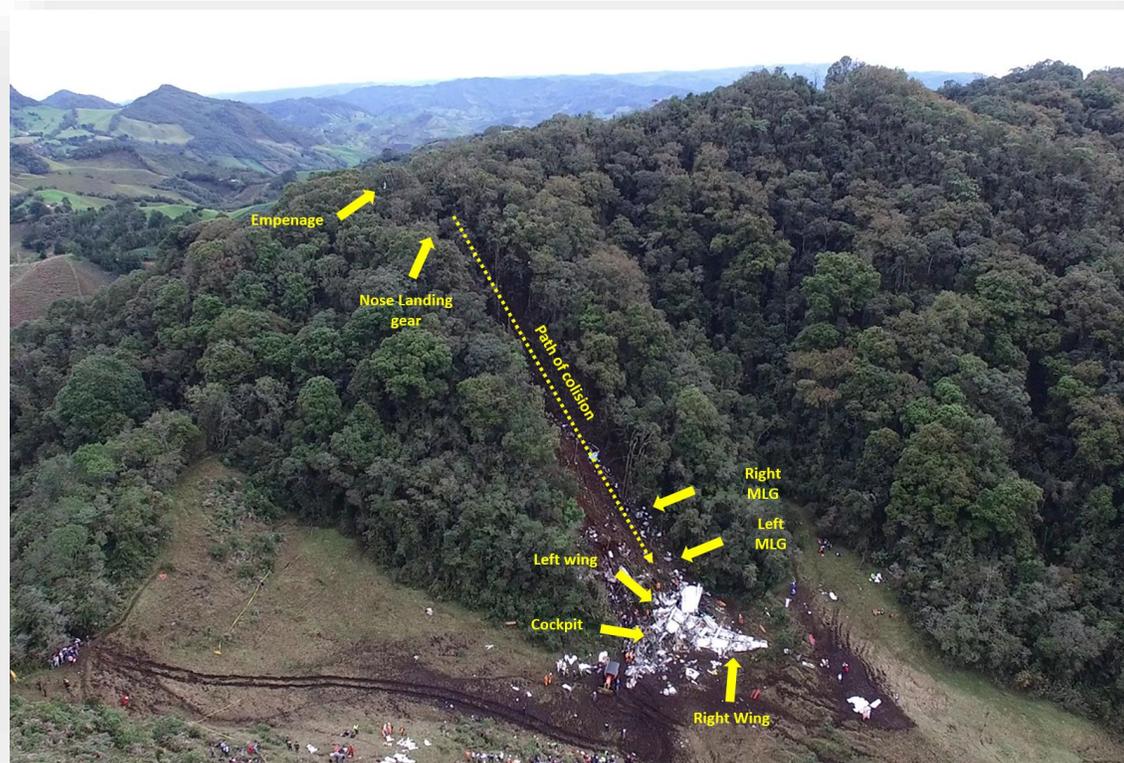
Figura 16. Ubicación de la trayectoria de impacto y restos principales

Dentro de los componentes mayores que pudieron ser identificados, se encontraron la cabina de mando, la parte frontal del fuselaje, las alas, la sección posterior del fuselaje y el motor No. 2. Los restos se desplazaron cuesta abajo a través de la vegetación del terreno montañoso (Figura 16).

Las alas permanecieron unidas a la sección central (al depósito de combustible central), y estaban en la dirección de desplazamiento, en posición invertida.

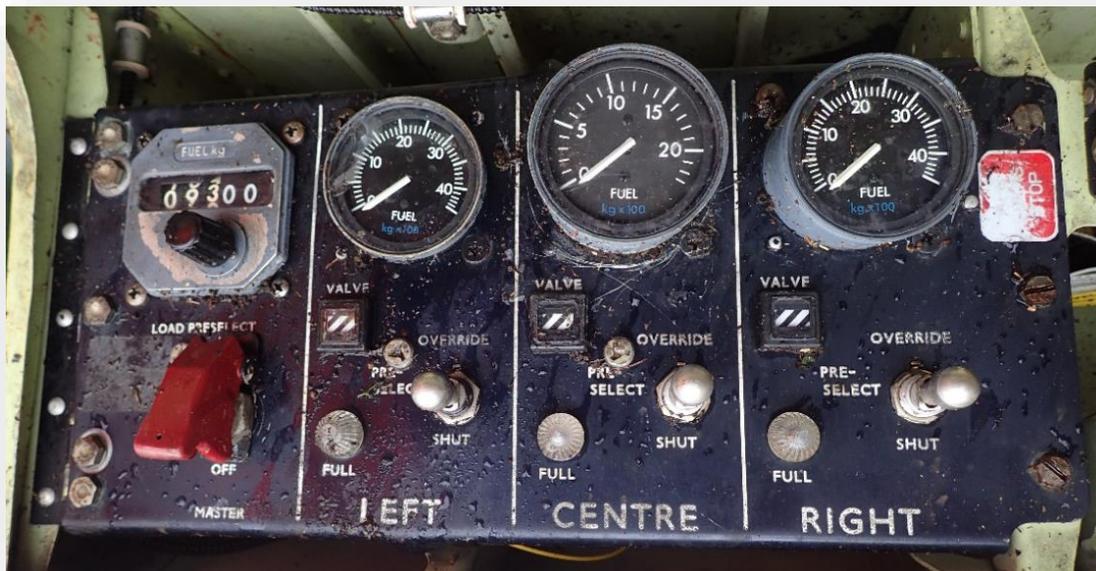
Figura 17. Panel de reaprovisionamiento de combustible

El panel de reaprovisionamiento de combustible (Figura 17) tenía una carga de combustible de 9.300 kg²⁵. Los tres indicadores de contenido de combustible dentro del panel indicaban cero, situación que es esperable cuando se pierde el suministro eléctrico. Los tres interruptores de selección de la válvula de combustible estaban en la posición PRE-SELECT. Esta posición es incorrecta ya que los interruptores deberían haber estado en la posición SHUT de acuerdo al procedimiento de reabastecimiento descrito en Manual de Mantenimiento de Aeronave (AMM), Capítulo 12-10-28, ítem 5. (D)(9).

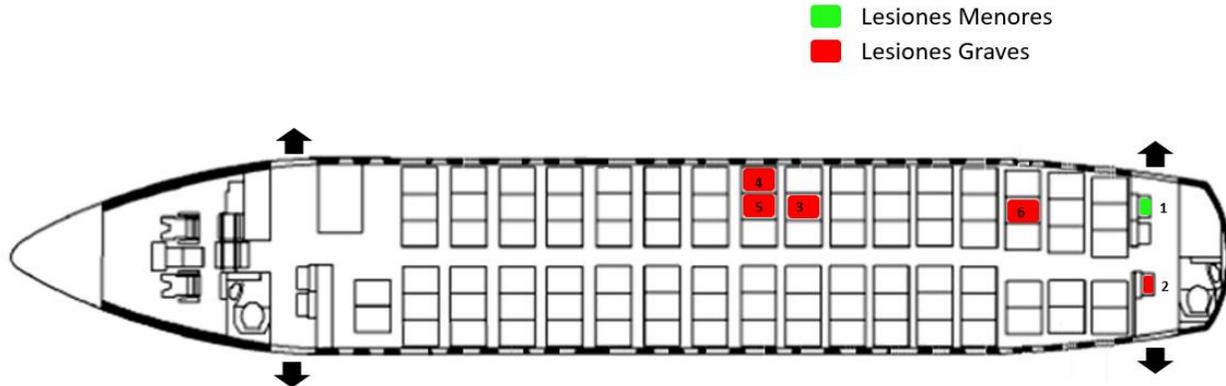
Figura 18. Distribución aproximada de lesiones menores y graves en aeronave CP 2933

Los pasajeros que ocupaban las posiciones marcadas con colores rojo y verde, ubicados en el costado derecho -sección del ala derecha- y sección trasera de la aeronave tuvieron capacidad de supervivencia (3, 4, 5, 6); a su vez, aquellos sobrevivientes ubicados en la sección trasera (1, 2) sufrieron las lesiones menos graves.

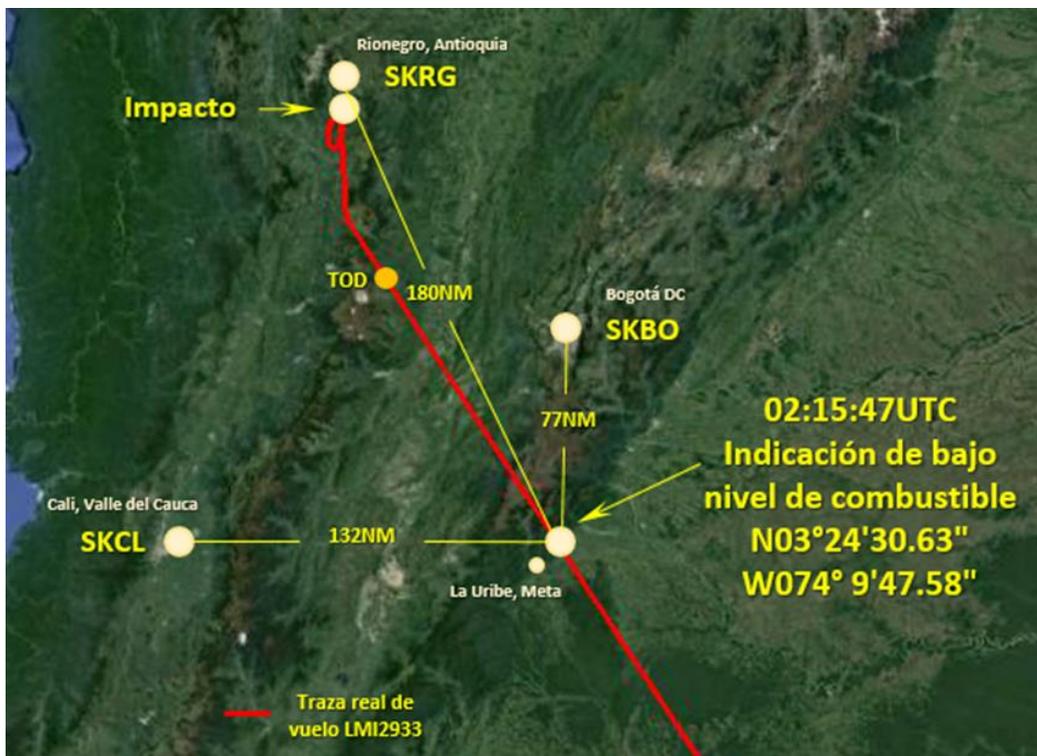
Figura 19. Ubicación aproximada de indicación de bajo nivel de combustible CP 2933

Es así como, de acuerdo al consumo de combustible arrojado por el FDR, se logró determinar que el evento de indicación de bajo nivel de combustible ocurrió aproximadamente 40 minutos antes del final de la grabación del FDR.
