Grupo de Investigación de  
Accidentes e Incidentes aéreos

# RELATÓRIO PRELIMINAR

**Investigação COL-16-37-GIA**  
**Pane Seca**  
**AVRO146-RJ85, Matrícula CP2933**  
**29 de Novembro de 2016**  
**La Unión, Antioquia – Colômbia**

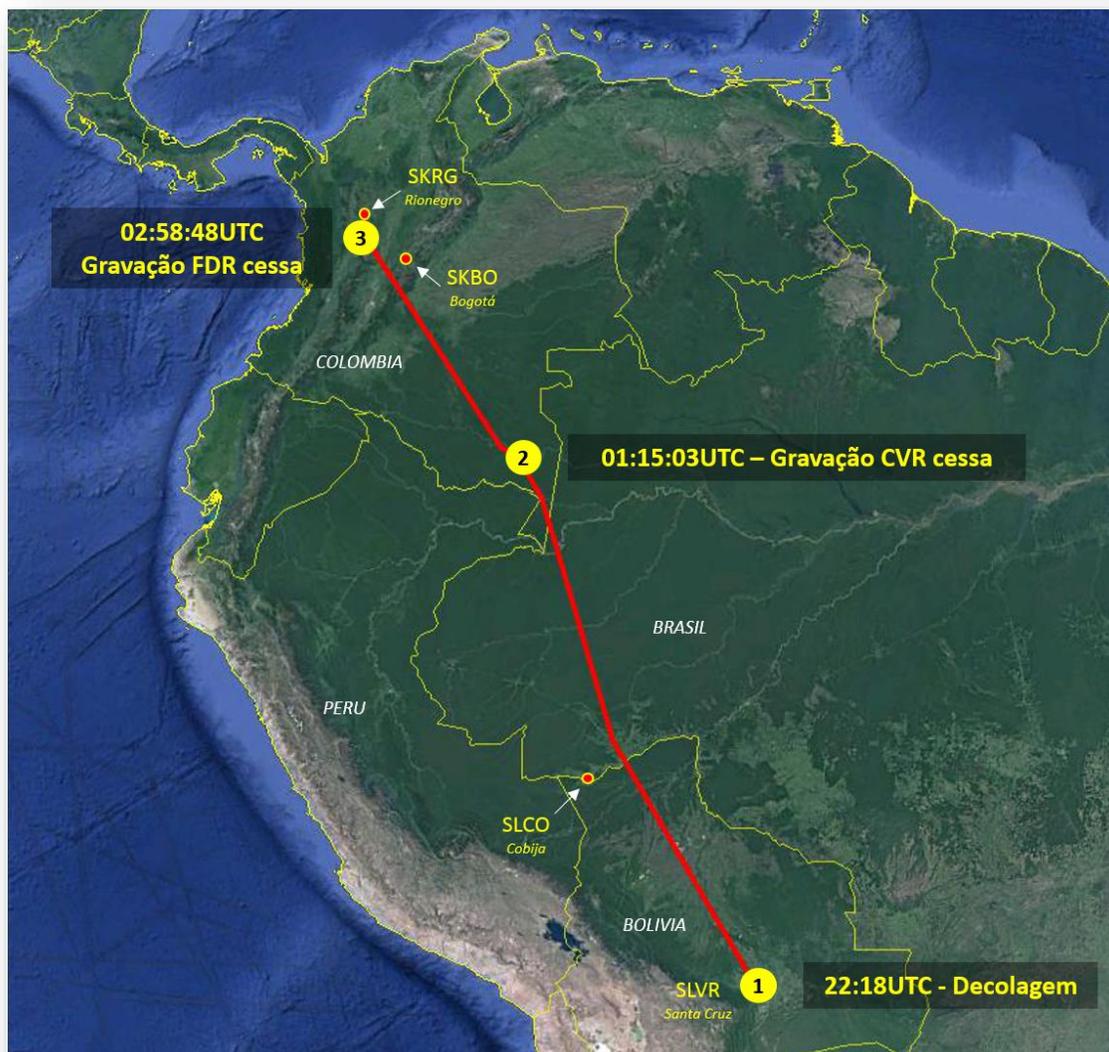
**Figura 1. Traçado de voo FDR**

A aeronave decolou de Santa Cruz às 22:18h e ascendeu para o nível de cruzeiro inicial no FL260, nivelando às 22:41h. Às 22:49h continuou sua subida para o FL280, onde nivelou às 22:58h. Posteriormente, às 23:54h, realizou uma nova subida ao nível de cruzeiro final no FL300, nivelando às 00:14h. A velocidade de cruzeiro registrada foi de 220kt CAS. A rota realizada pode ser vista na Figura 1.

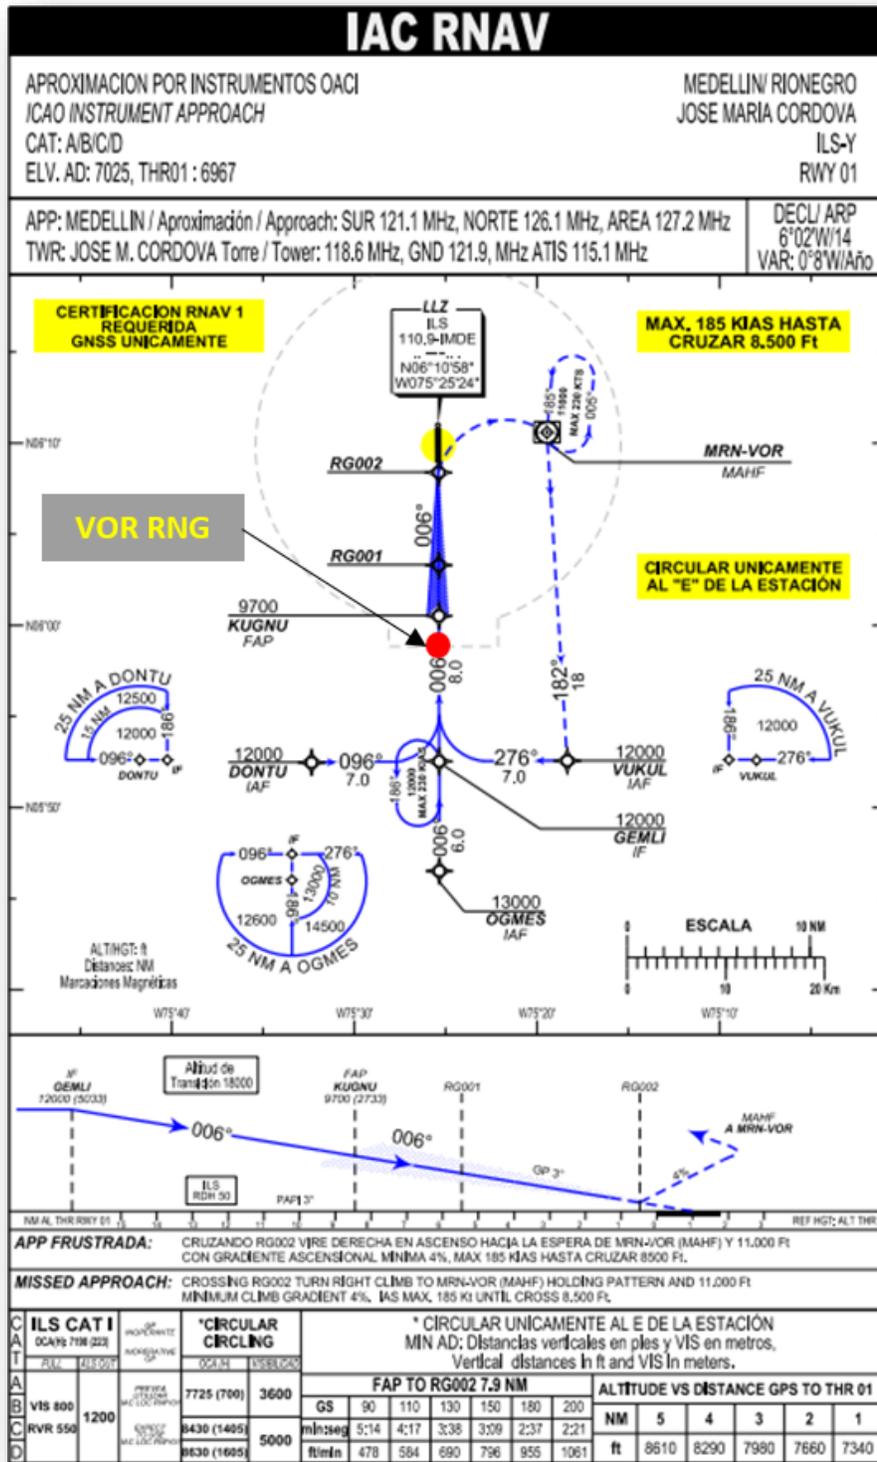
Figura 2. Carta de aproximación RNAV, Pista 01 SKRG – Fonte: AIP Colombia AIRAC AMDT 46/16

Às 02:42:12h, a tripulação foi instruída para continuar a descida ao FL210. Às 02:43:09h, a tripulação solicitou efetuar espera no ponto RNAV GEMLI (Figura 2), solicitação esta que foi aprovada. A aeronave atingiu o ponto GEMLI e, às 02:43:39h, iniciou o procedimento de espera no FL210. (Figura 3 – cada padrão de órbita tem uma distância aproximada de 24NM).

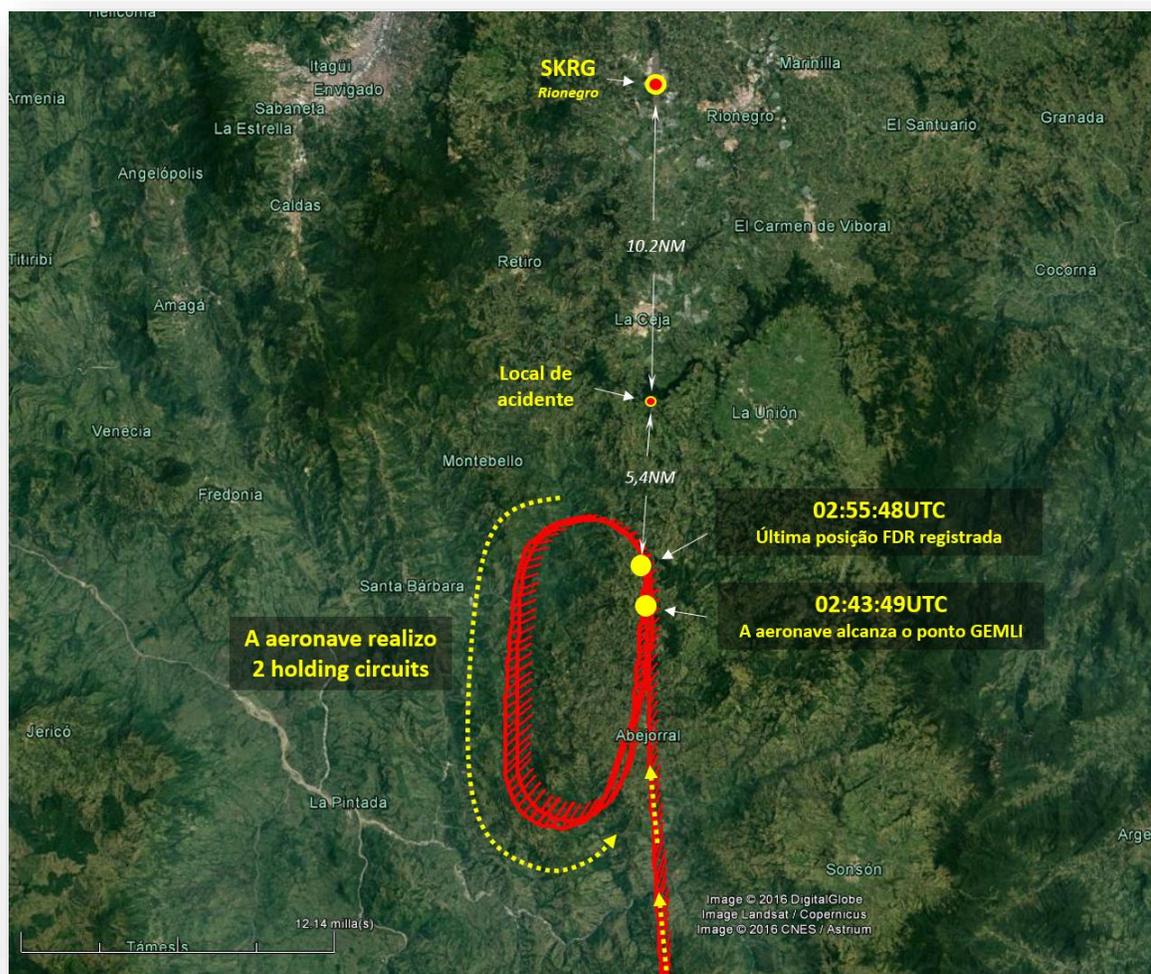
**Figura 3.** Trajetória da aeronave no procedimento de espera em GEMLI

Às 02:43:52h, a aeronave nivelou no FL210, os flaps foram ajustados a 18° e a velocidade foi reduzida para 180 kt CAS. Às 02:45:03h, a tripulação informou ao ATC que havia iniciado o procedimento de espera no ponto GEMLI no FL210.

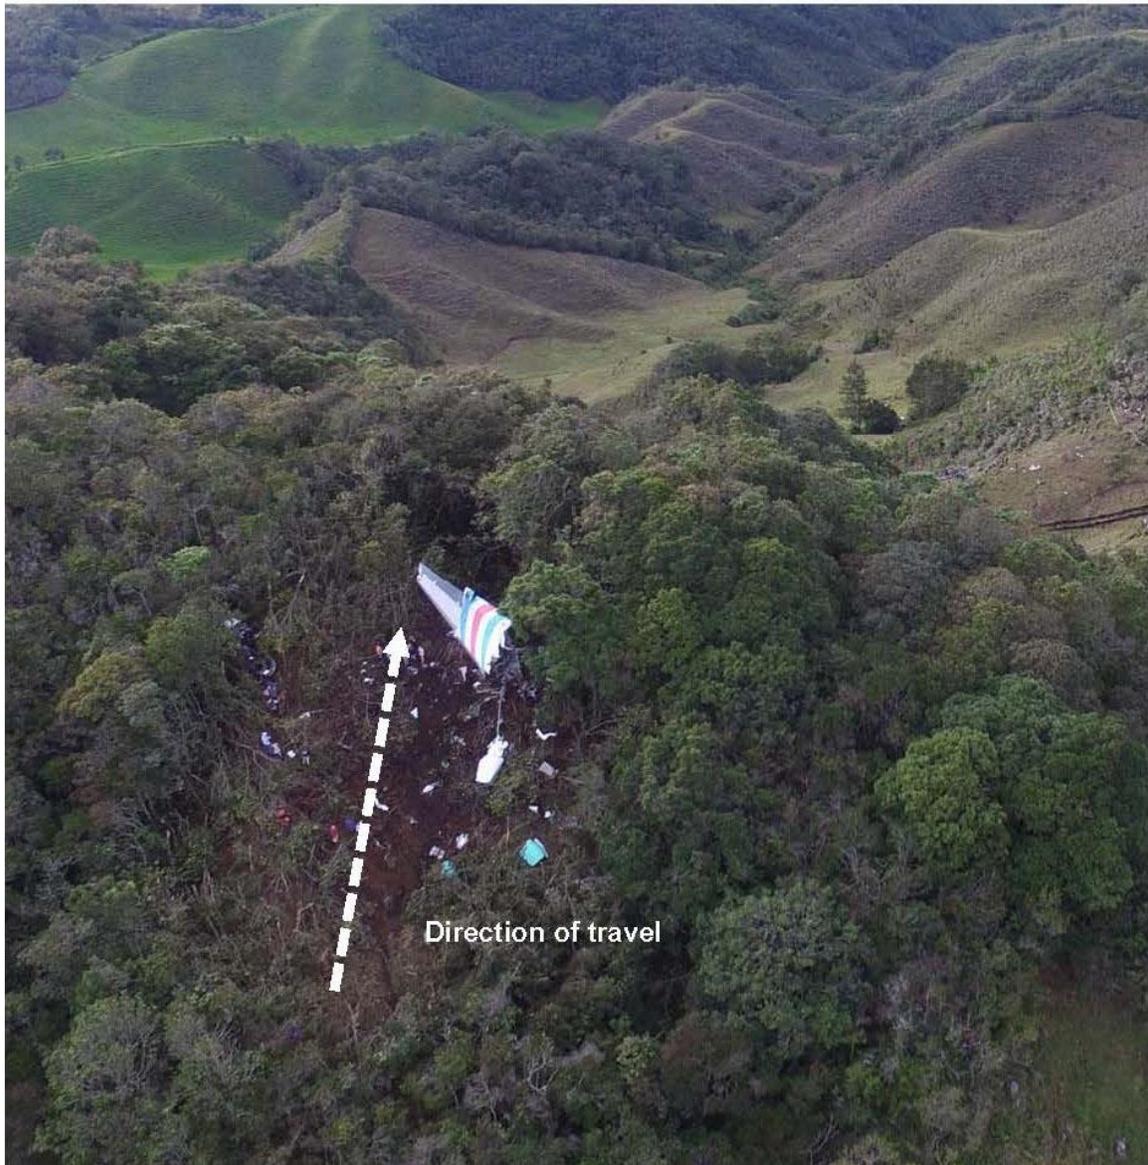
**Figura 4** Direção do Impacto

O ponto inicial de impacto foi identificado como sendo na costa sul do terreno montanhoso, justamente abaixo do topo da montanha em uma proa de aproximadamente 310°. Segundo a informação do GPS, a direção de dissipação de energia, a partir do ponto inicial de impacto, continuou por 140m encosta abaixo pela costa norte da montanha até a posição final dos destroços da aeronave. A direção de dissipação de energia registrava um azimute de 290°.

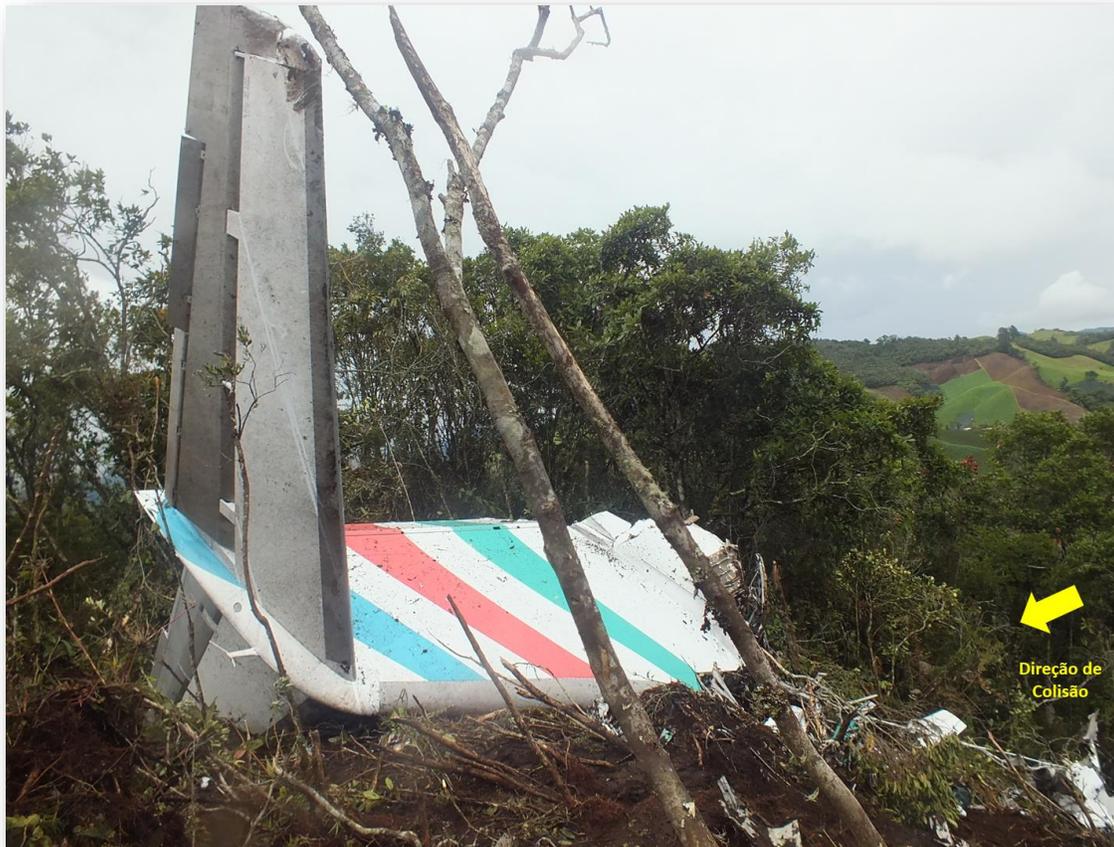
**Figura 5** Localização da seção da empenagem

A posição GPS aproximada do local do impacto inicial foi nas coordenadas N05°58'43.56"- W075°25'7.86". O maior item localizado no primeiro impacto foi a seção da empenagem, com o leme e os dois profundores (Figura 4 e 5). A empenagem estava separada da fuselagem principal no ponto de junção das duas estruturas. Os bordos de ataque dos estabilizadores horizontais e verticais encontravam-se em boas condições com pouca evidência de dano. Os freios aerodinâmicos estavam perto da cauda e permaneciam unidos pela fiação elétrica.

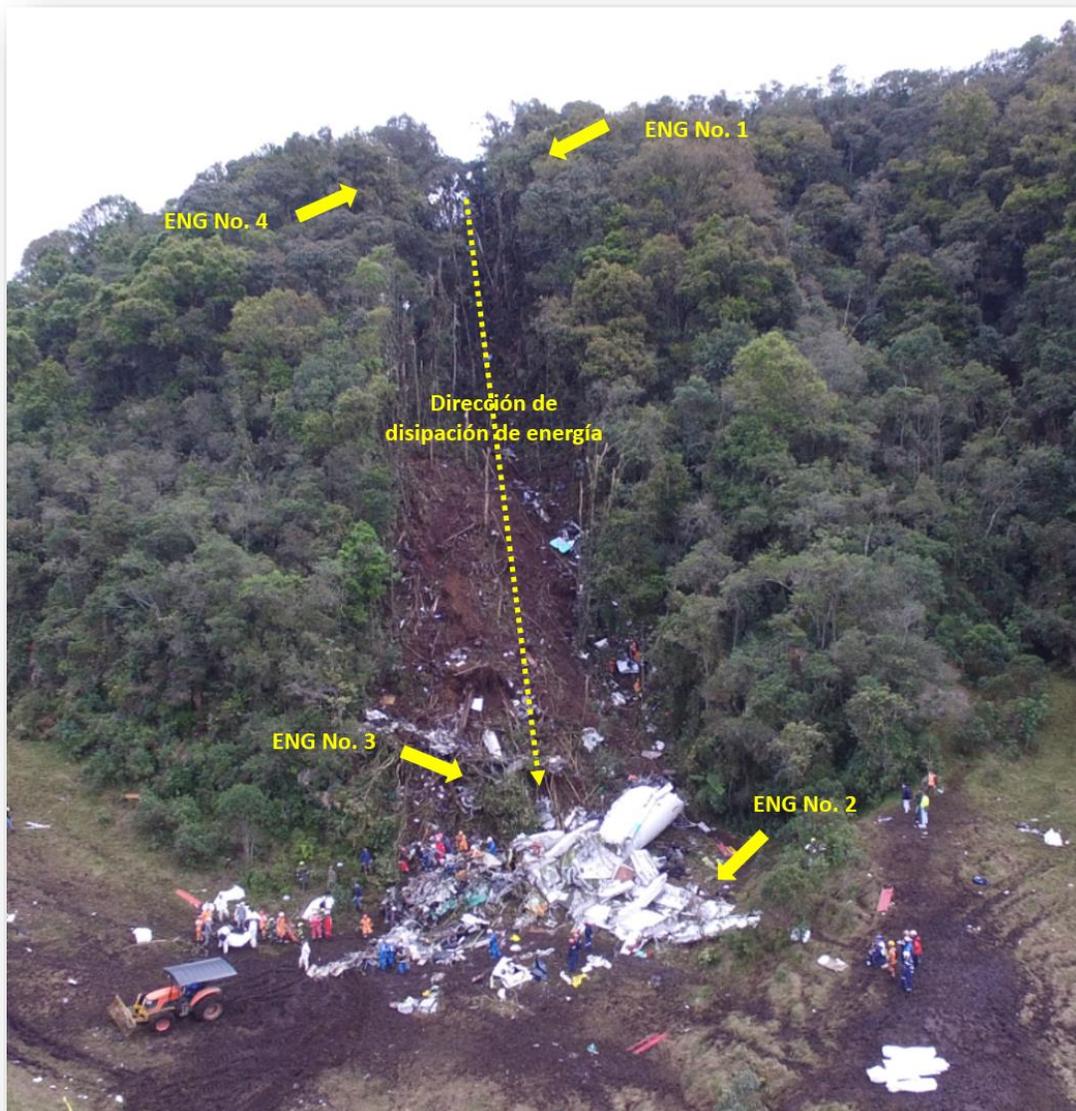
**Figura 6.** Posição dos motores no padrão dos destroços.

Os motores No.1 e No.4 encontravam-se próximo ao ponto de impacto inicial. O motor No.1 à esquerda, e o No.4 à direita. Os motores No.2 e No.3 foram encontrados na área onde estavam localizados os destroços principais, o motor No.2 à esquerda e o motor No.3 à direita (Figura 6). O motor número 3 foi encontrado apoiado numa árvore que fora arrancada e que estava numa inclinação considerada instável, e assim não foi possível realizar um exame minucioso desse motor.

Na inspeção de campo dos motores No.1, 2 e 4 não foi evidenciado incêndio ou falha interna. Havia diferentes níveis de danos nos motores e todos apresentavam, em suas seções de entrada, significativa quantidade de vegetação, terra e partes de árvores. Nenhum dos motores mostrava marcas ou desgaste circunferencial nos *spinners*. O estado final dos motores examinados evidenciou que, no momento do impacto, não se encontravam gerando potência.

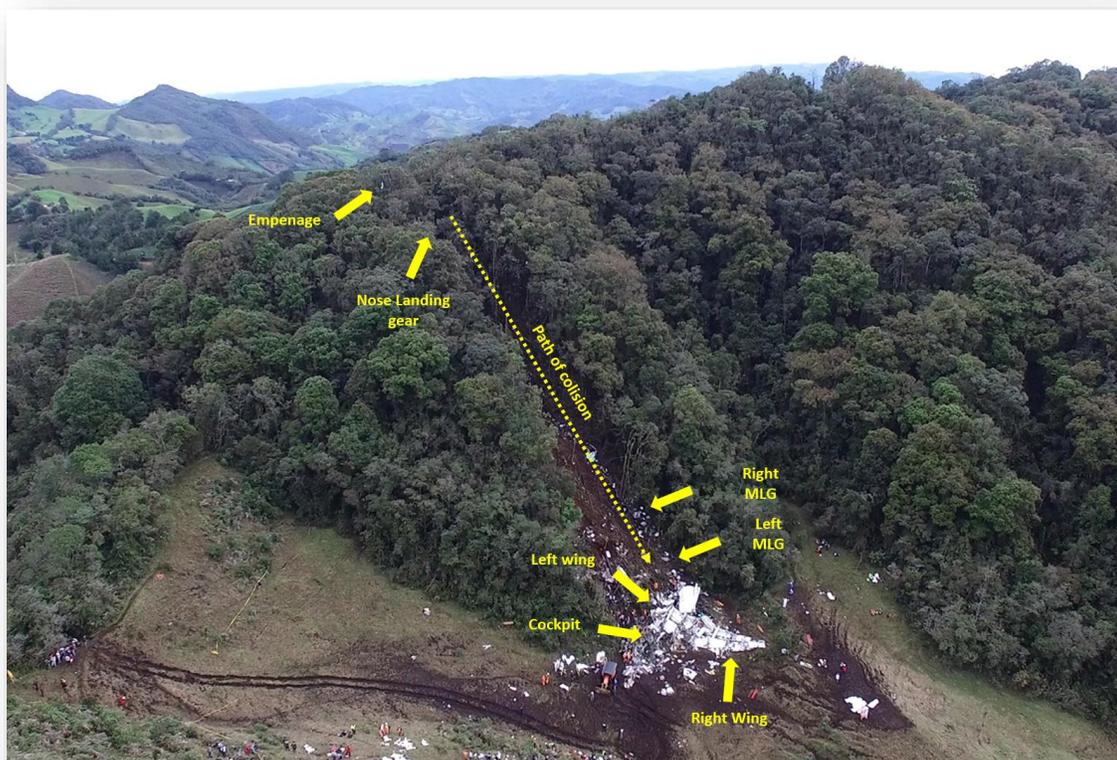
**Figura 7** Localização da trajetória do impacto e localização dos destroços principais

Dentre os maiores componentes identificados, foram encontrados alguns elementos como a cabine de comando, a seção dianteira da fuselagem, as asas, a seção traseira da fuselagem e o motor No. 2. Os destroços se espalharam encosta abaixo através da vegetação do terreno montanhoso (Figura 7).

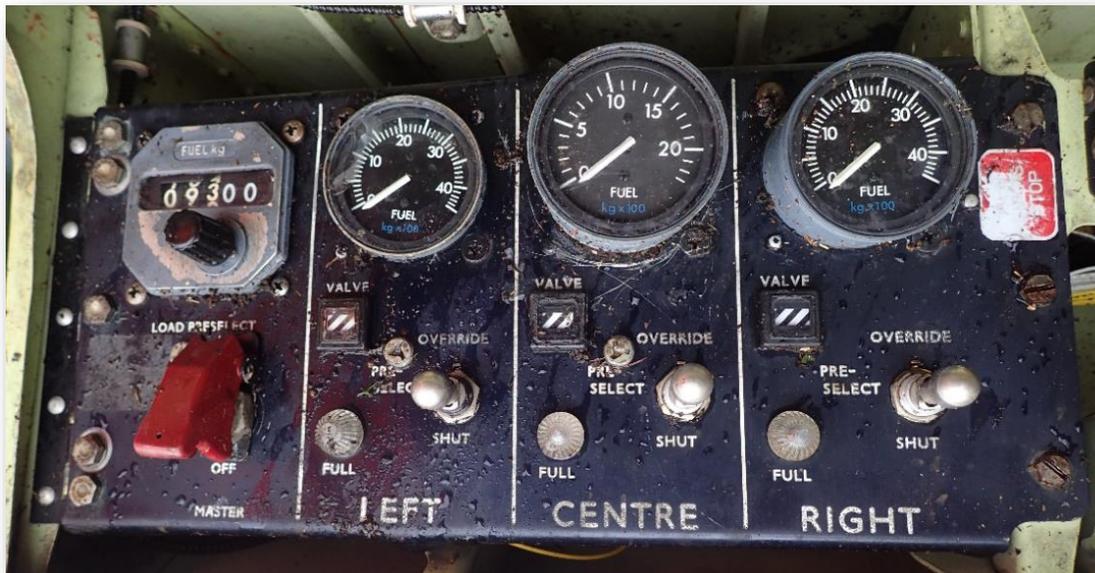
*Figura 8 Painel de reabastecimento de combustível*

O painel de reabastecimento de combustível (Figura 8) mostrava uma carga de reabastecimento de 9.300kg. Os três liquidômetros do painel indicavam zero, situação que é esperada quando é cortada a energia elétrica. Os três interruptores de seleção da válvula de combustível estavam em posição PRE-SELECT.
