INFORME PRELIMINAR ESPECIAL

COL-16-11-GIA
Colisión contra el terreno
Bell 206-B3, Matrícula HK 4764
22 de Marzo de 2016
Angostura, Antioquia – Colombia

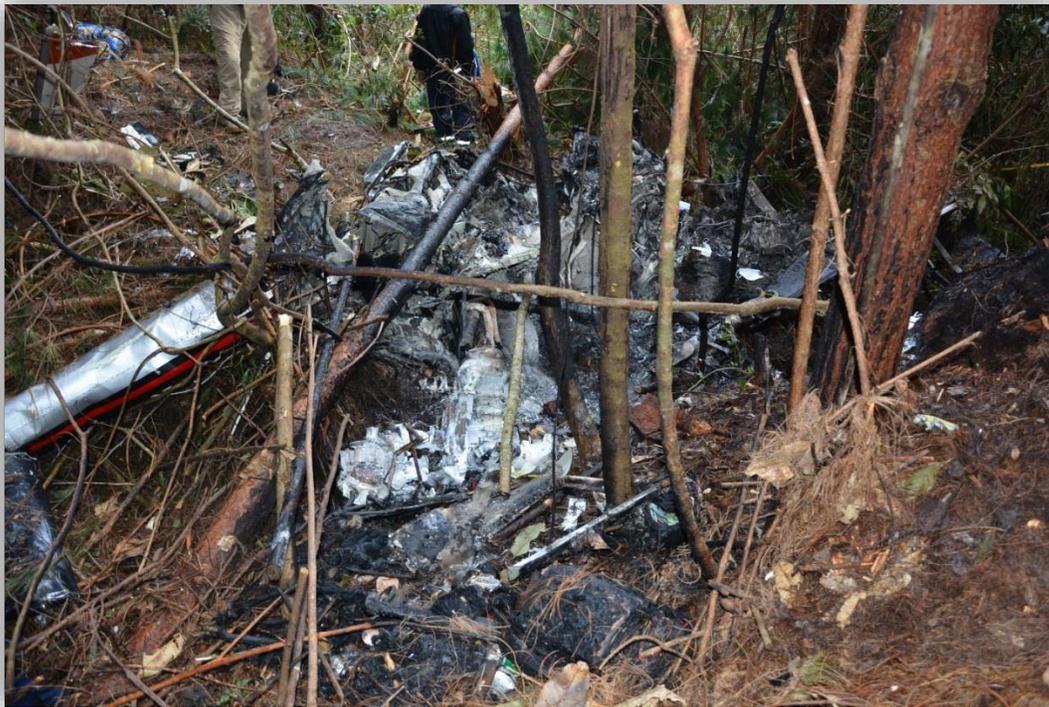
Estado final de la aeronave HK4764

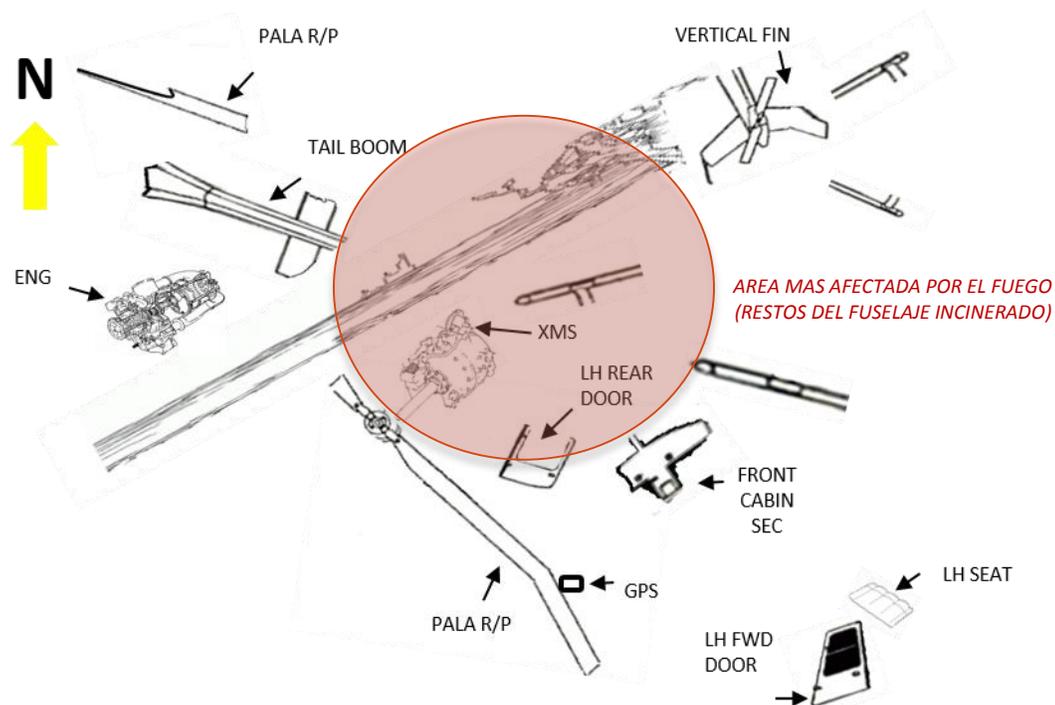
Los restos de la aeronave fueron encontrados bastante afectados por el fuego y de forma concentrada en un área aproximada de 60 a 70 mts cuadrados, según las evidencias encontradas en los restos, la distribución de los mismos y las marcas halladas en la vegetación circundante, se pudo determinar que el impacto se produjo aproximadamente con rumbo 320°, con un alto ángulo y una alta velocidad vertical de la aeronave.

Distribución de restos de la aeronave HK4764

La junta estimó que el impacto final de la aeronave contra el terreno se produjo con un ángulo de inclinación lateral hacia la derecha de acuerdo a la evidencia proporcionada por el estado de algunos de los componentes encontrados en los restos.

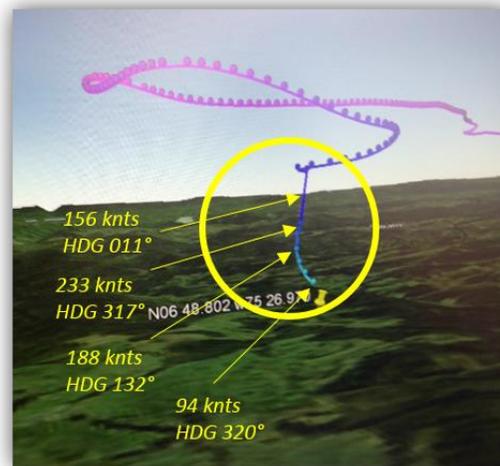
Se logró recuperar el dispositivo GPS de la aeronave parcialmente afectado por el fuego. Una vez descargada la información del mismo, se efectuó el análisis de la trayectoria y los parámetros de velocidad, altura y rumbo que describió la aeronave durante el vuelo y los instantes previos al impacto contra el terreno, encontrando que describió una trayectoria casi vertical contra el terreno a una alta velocidad lo cual corresponde a las evidencias de

trayectoria de impacto y distribución de restos encontradas por el grupo de investigación durante las acciones iniciales de campo

Aumento súbito de velocidad y variación de rumbo en un viraje rápido y constante hacia la izquierda recorriendo 411 grados en 4 segundos

Trazas GPS HK4764

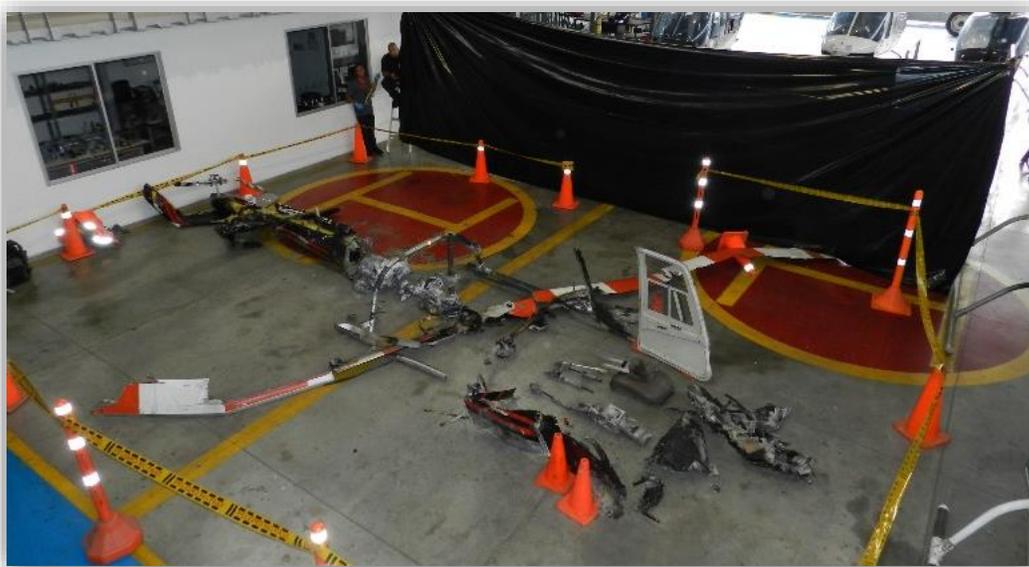
Reconstrucción de los restos de la aeronave

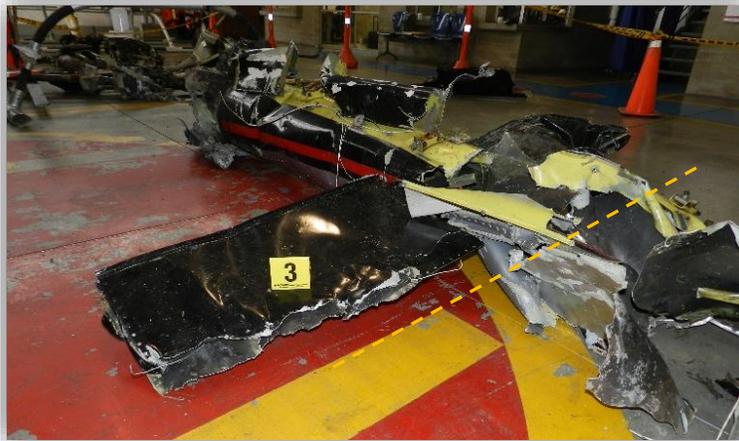
1. Se encontró que la aeronave presentó el corte del tail boom a la altura de la parte posterior del estabilizador horizontal de izquierda a derecha (mismo sentido de rotación del rotor principal), con evidencias de un golpe en el estabilizador izquierdo que describía una trayectoria circular que coincidía con la distancia de fractura de una de las palas del rotor principal, por lo que se logró establecer que la deflexión del rotor principal durante el impacto ocasionó el corte de esta sección y destruyó gran parte de las cubiertas de los ejes del rotor de cola y recubrimiento del tail boom, lanzando los fragmentos a las copas de algunos árboles ubicados adelante de los restos de la aeronave en la dirección del impacto.

Estabilizador Horizontal LH

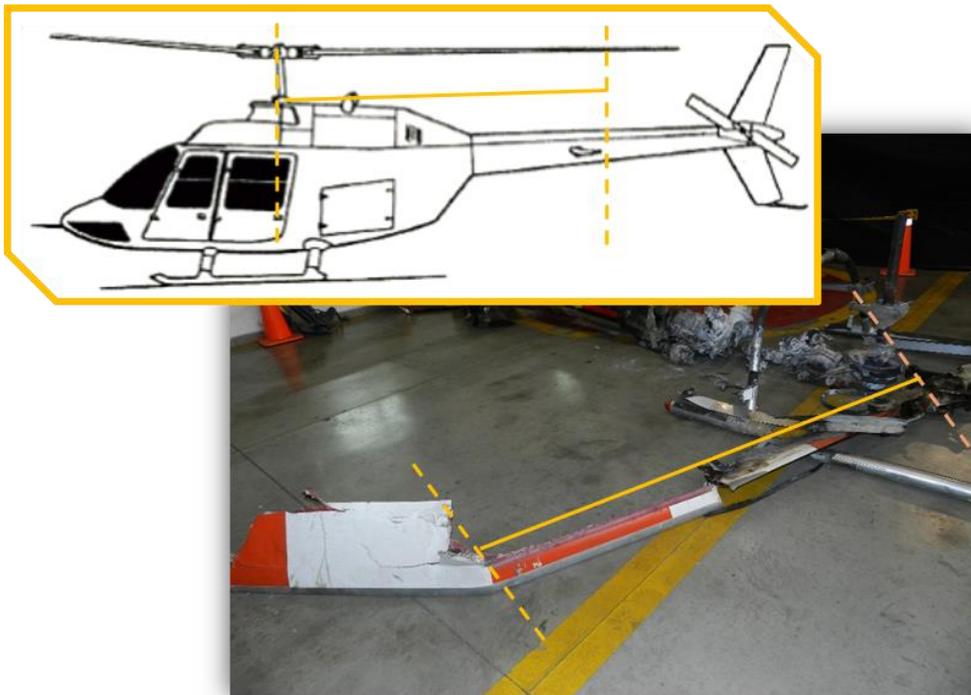
Pala rotor principal

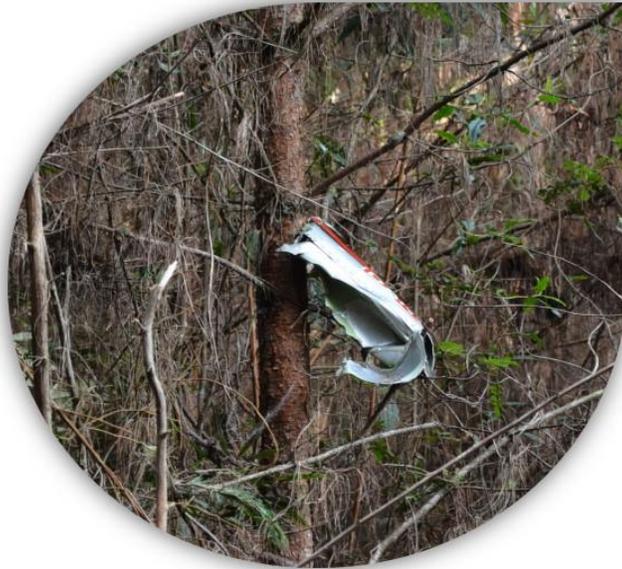
Restos del tail boom

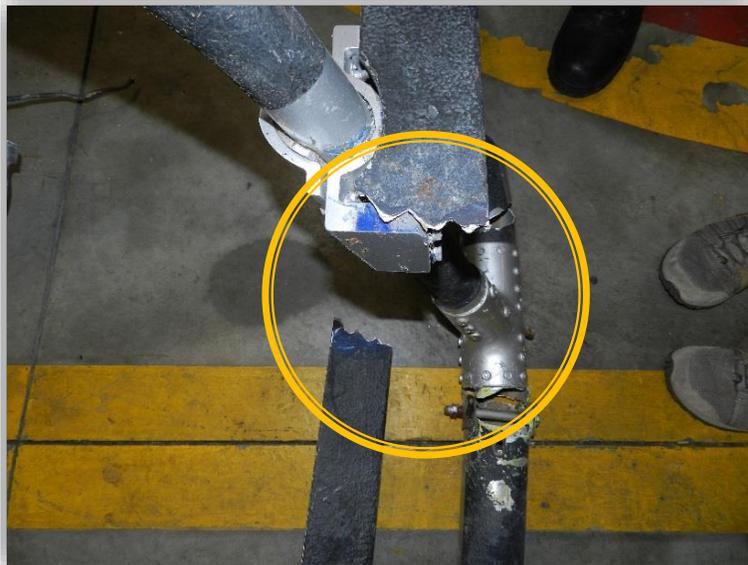
2. Se evidenció de acuerdo a la dirección de la deformación y fractura súbita del tren de aterrizaje y las pisaderas de los mismos, que las fuerzas producidas sobre el tren al momento del impacto fueron de gran magnitud y en dirección vertical de abajo hacia arriba.

Fracturas skid y pisadera izquierda

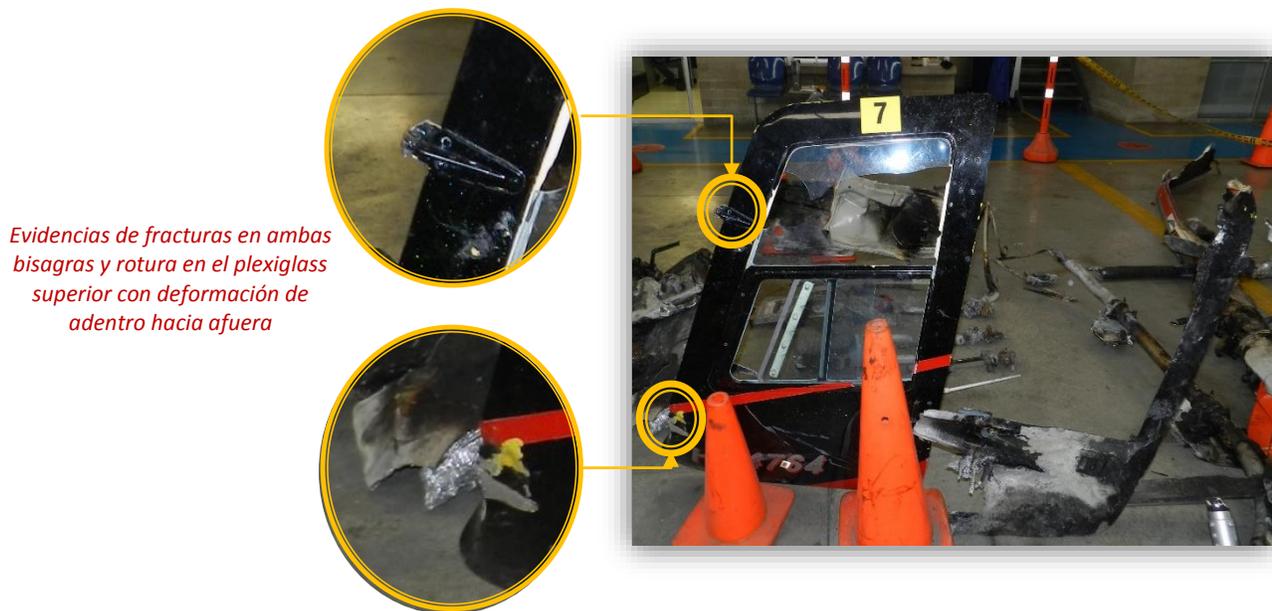
La capacidad de supervivencia en el accidente fue casi nula debido a la velocidad de impacto y la presencia de fuego posterior al mismo. Se presume que el único sobreviviente al accidente el cual ocupaba la silla delantera izquierda, logró salir con vida del mismo como consecuencia de las fuerzas instantáneas generadas en el momento del impacto inicial con los árboles, que lo expulsaron fuera de la cabina justo antes del impacto final contra el terreno.

Puerta Delantera Izquierda

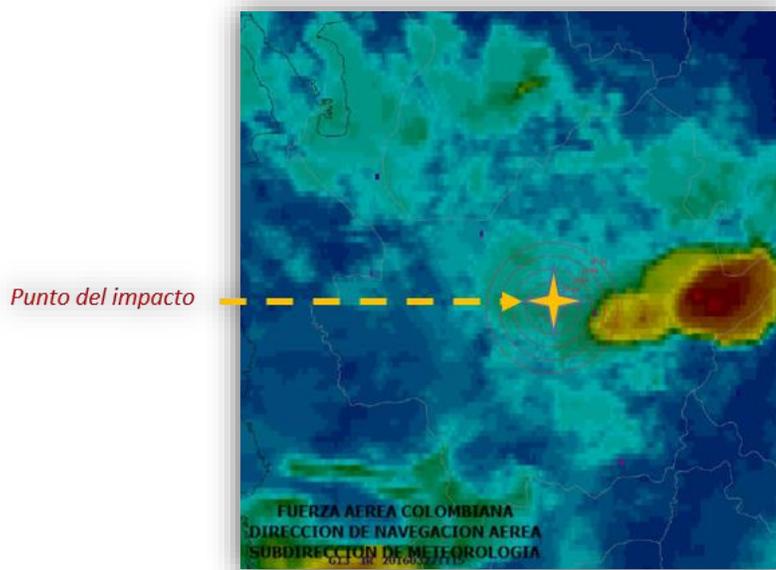
Según la información meteorológica suministrada por la Sub-Dirección de Meteorología de la FUERZA AEREA COLOMBIANA, para el área general del lugar del suceso; las condiciones de visibilidad eran bastante reducidas por presencia de nubosidad baja tipo estratiforme y niebla con la formación de un sistema convectivo al Eco del punto del siniestro, llegando a estar a 15 millas del punto aproximadamente 10 minutos antes del accidente.

Imagen Satelital IR 22-03-2016 1115 UTC
