Grupo de Investigación de
Accidentes e Incidentes aéreos

INFORME FINAL ACCIDENTE

COL-16-18-GIA
Pérdida de Control en Vuelo
Cessna A188B, Matrícula HK2830
29 de mayo de 2016
Puerto Wilches, Santander – Colombia

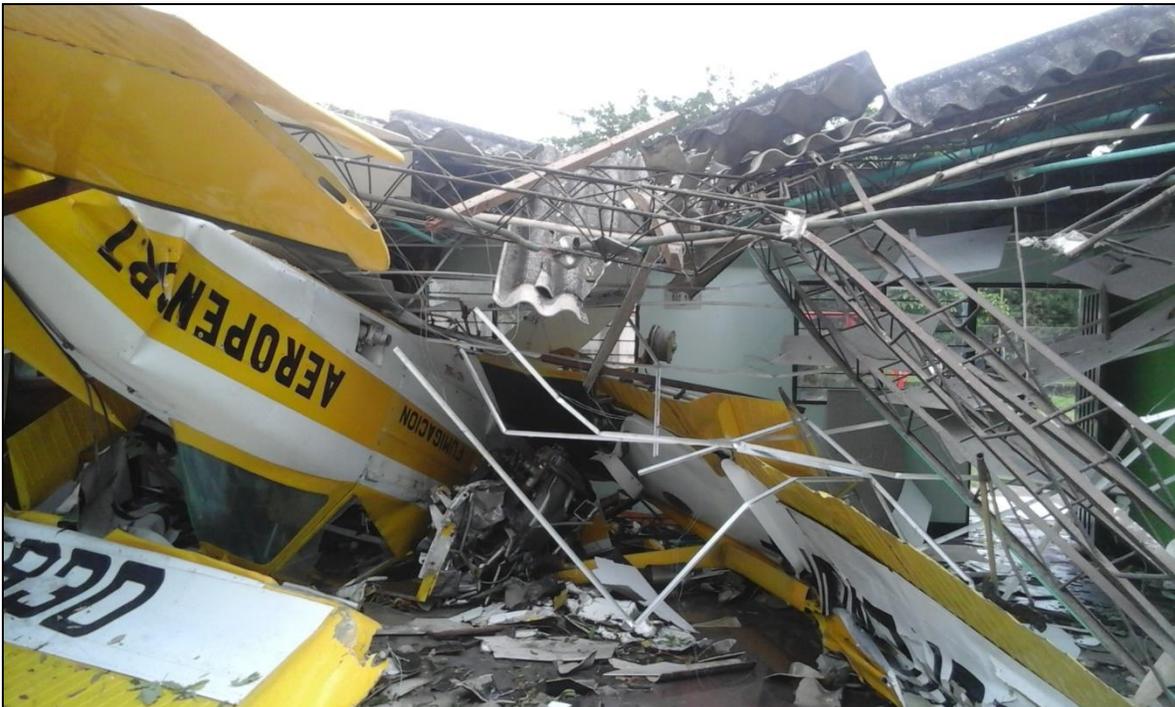
A consecuencia del impacto contra la edificación, la aeronave HK-2830 sufrió daños estructurales mayores en el fuselaje, planos, motor y hélice.

Condición final de la aeronave HK-2830

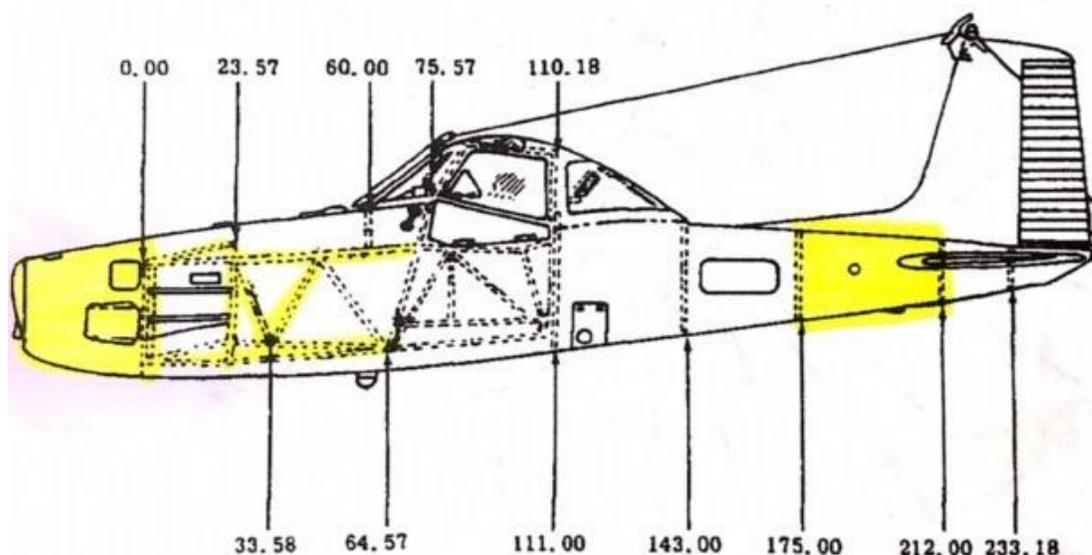
- a) Desprendimiento de la hélice y motor (Estación 0.00 hacia adelante), involucrando daños generales a cubiertas superior e inferior, accesorios del motor y demás elementos localizados en el compartimiento, comprometiendo la bancada del motor y pared de fuego entre otros.

- b) Tanque de almacenamiento de producto agrícola (Entre estación 0.00 y 60.00) sufrió daño general incluyendo sección estructural superior y Frontal.

- c) Punto de anclaje de los montantes, laminas inferiores y laterales levemente afectadas.
- d) Líneas hidráulicas, cableado y guayas que pasan lateral al tanque, las cuales quedaron en mal estado.

- e) Daños en cabina (Entre estaciones 60.00 y 111.00) daños mínimos, se vieron afectados el parabrisas, láminas de puertas de acceso laterales y parte inferior.

- f) Estructuralmente el fuselaje presentó daños en la parte central, específicamente en el punto de acoplamiento de los planos (Tubos y racimo tubular trasero y frontal). De igual manera, se vieron afectados puntos de anclaje y láminas frontal superior e inferior.

- g) La parte trasera del fuselaje (Entre estación (175.00 y 212.00), sufrió daños que comprometieron mamparos, largueros y láminas.
- h) El Empenaje de la aeronave sufrió deformaciones a causa de múltiples golpes.

- i) Los planos sufrieron daños en diferentes partes incluyendo bordes de ataque, láminas superiores e inferiores, montantes y puntas de los mismos.

Mapa Estructural de daños en el fuselaje

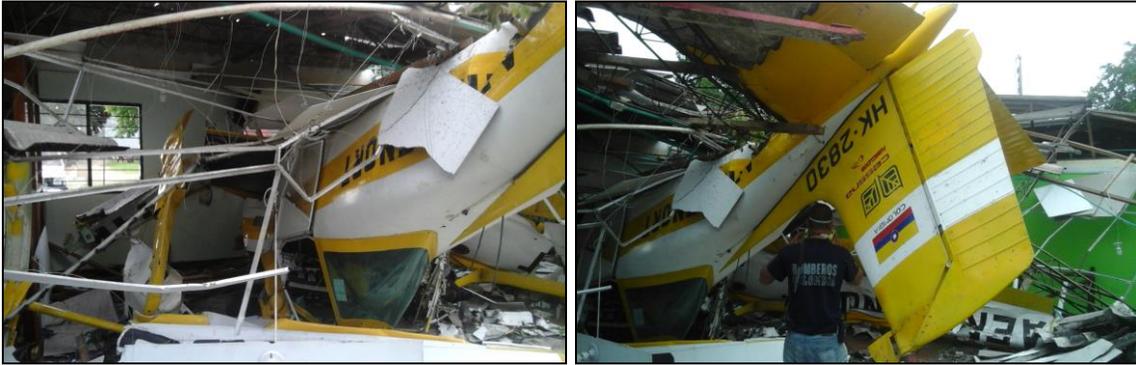
Daños estructurales fuselaje y plano derecho (Izq.) y condición del empenaje (Der.)

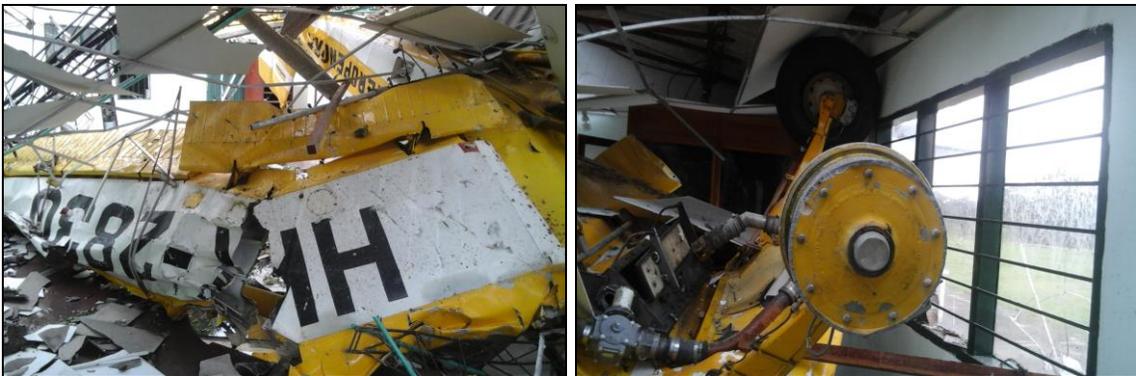
Fractura plano izquierdo (Izq.) y estado final tren de aterrizaje delantero (Der.)

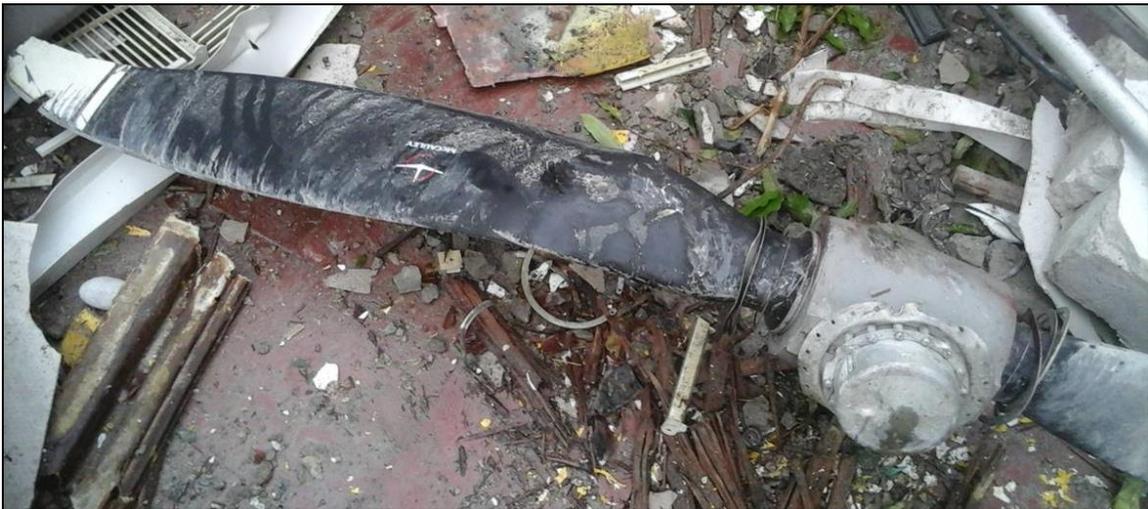
Daños en la hélice

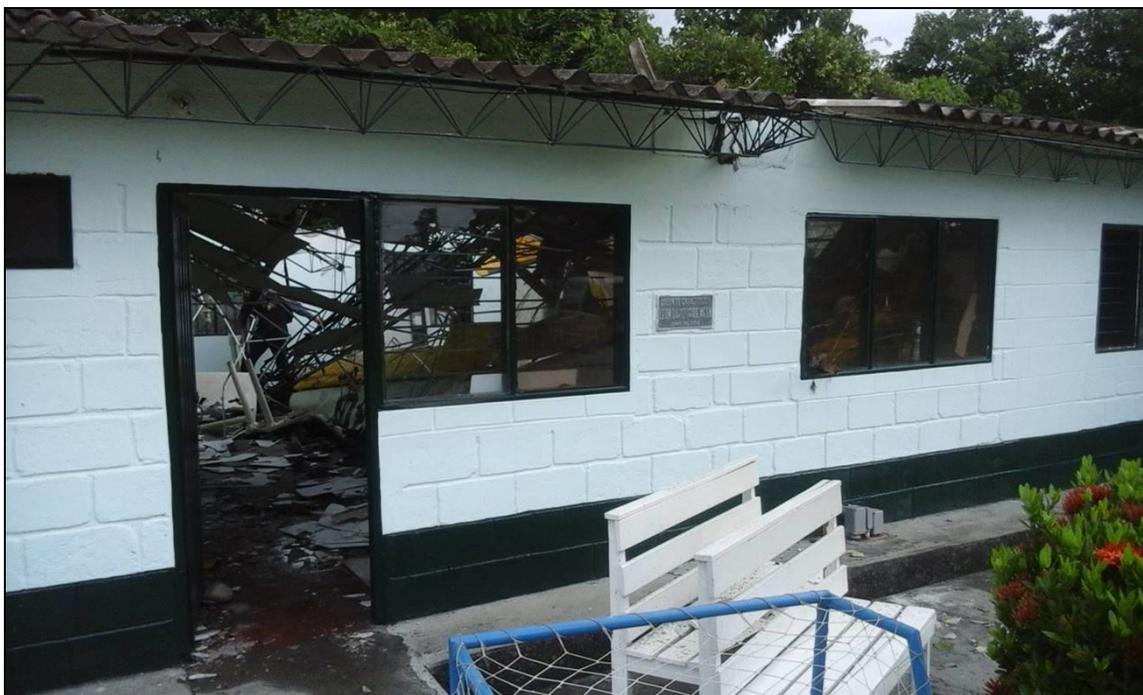
El accidente causó daños en una edificación (Sala de Juntas), infraestructura perteneciente a la empresa para la cual se estaban realizando los trabajos de fumigación; produciendo el colapso de la cubierta y su estructura, así como la afectación a los conductos eléctricos y mobiliario interior.

Estado final de la edificación

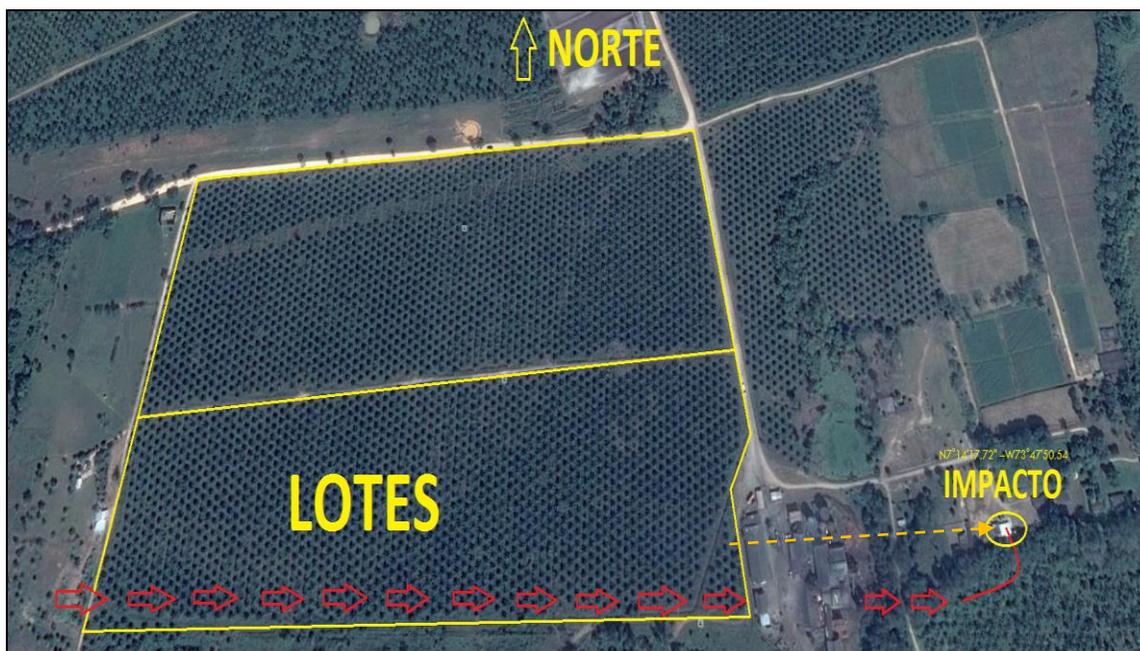
La aeronave atravesó la cubierta de la edificación, quedando en posición invertida con sus restos concentrados en el interior del recinto, en coordenadas geográficas $N7^{\circ}14'17.72''/W73^{\circ}47'50.54''$, con rumbo final aproximado de 360° y situada a una distancia de 338 metros del lote fumigado.

Trayectoria de la aeronave y ubicación del sitio de impacto

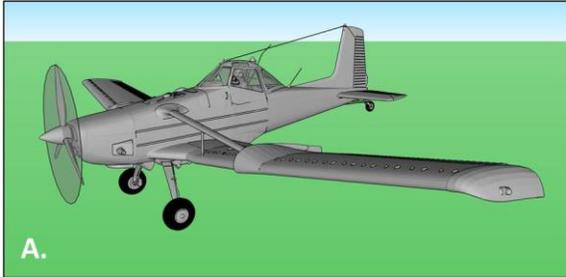
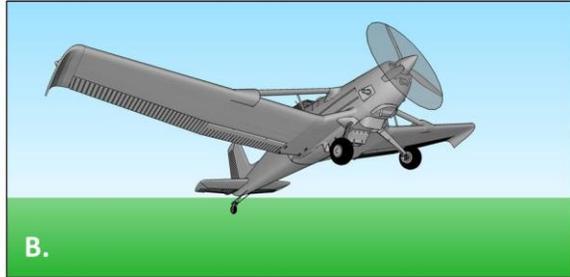
- A. La aeronave HK2830 efectuó la segunda pasada de fumigación en el lote asignado.
- B. Una vez terminada la fumigación y habiendo aplicado aproximadamente 75 galones de producto insecticida, la aeronave inició la fase ascenso.

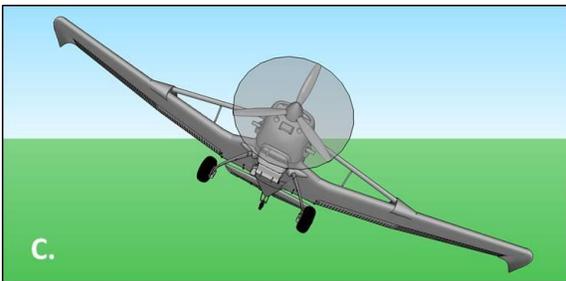
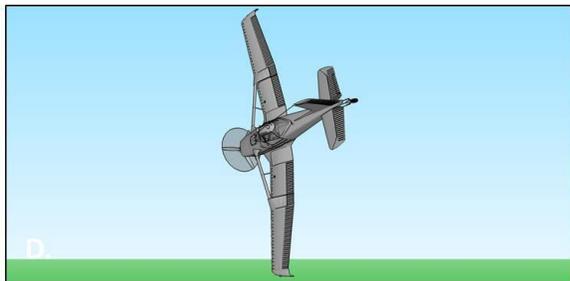
C. Con el fin de enfrentarse nuevamente al lote, el piloto ejecutó un viraje pronunciado hacia la izquierda.

D. La aeronave presentó una condición de pérdida aerodinámica a baja altura.

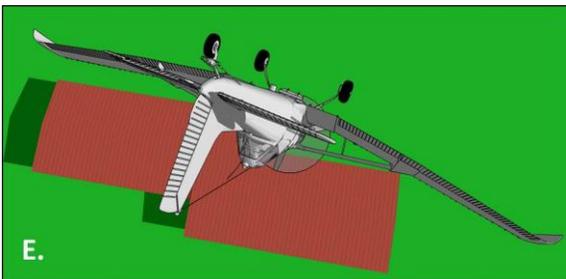
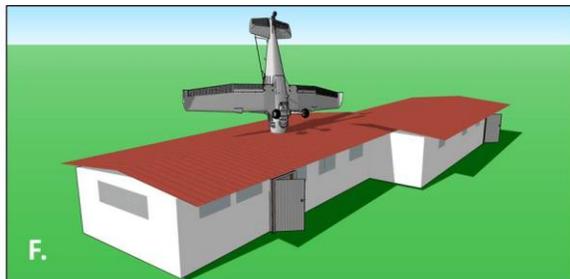
E. Se produjo la precipitación de la aeronave en forma vertical contra el terreno.

F. La aeronave impactó contra una edificación, ingresando por la cubierta.

Se evidenció que la dinámica final de impacto correspondió a alto ángulo y baja velocidad; durante la caída, la energía cinética generada produjo daños considerables en la aeronave y la edificación al momento de disiparse.

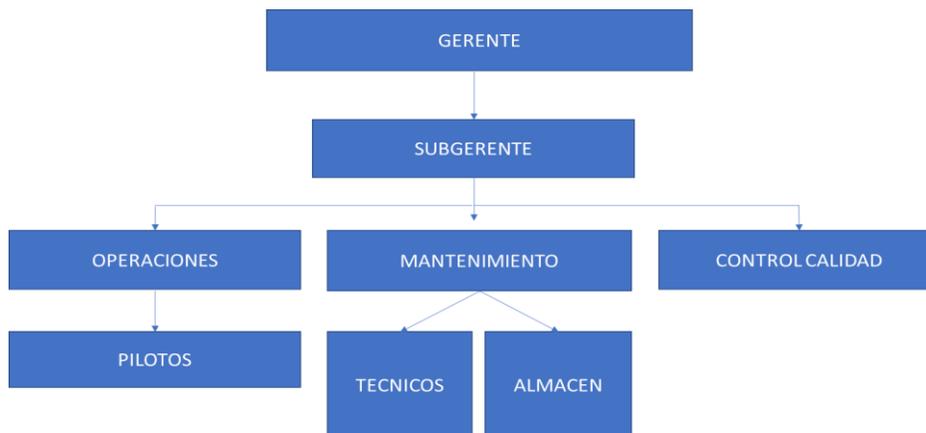
En su organigrama no se evidenció que la empresa contara con un Departamento de Seguridad Operacional.

Estructura organizacional de la compañía AEROPENORT S.A.S

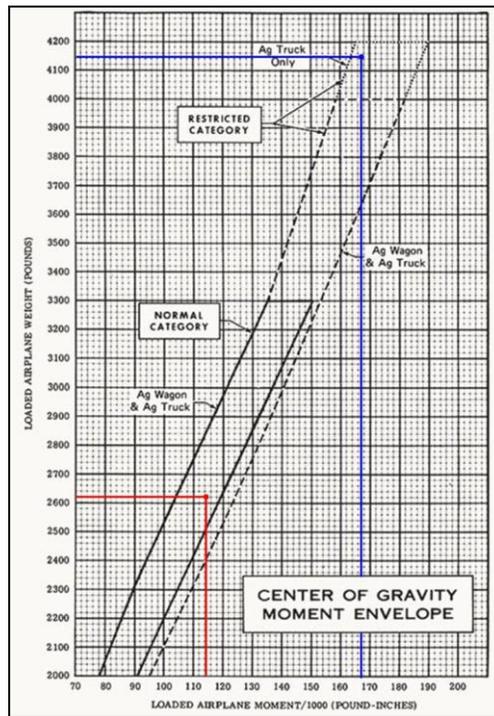
Gráfica de la envolvente del centro de gravedad al despegue de la aeronave HK2830

De acuerdo a los cálculos realizados, se evidenció que la aeronave HK2830 despegó de la pista de fumigación Aguas Claras con 4121 lb de peso y un momento de 167.0 lb*pulg/1000; resultado que se halló entre los límites de peso y balance permitidos por el fabricante para la segura ejecución del vuelo.

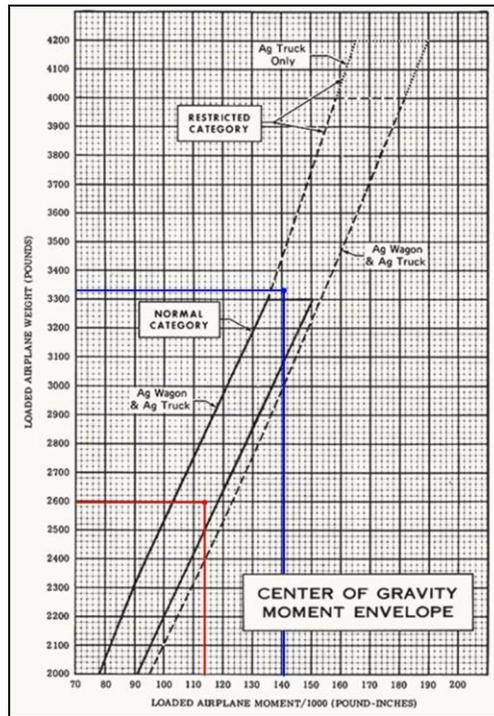
Tomando como referencia los anteriores valores, se concluyó que, al momento de presentarse el accidente, el peso y balance de la aeronave HK2830 se encontraba entre los límites establecidos en el Manual de Operación (Pilot Operating Handbook, POH) del equipo Cessna A188B (Peso: 3330.5 lb y Momento 141.0 lb*pulg/1000).

Gráfica de la envolvente del centro de gravedad de la aeronave HK2830 al momento del accidente
