INFORME FINAL ACCIDENTE

COL-16-11-GIA

Pérdida del control en vuelo (LOC-I)

Bell 206-B3, Matrícula HK 4764

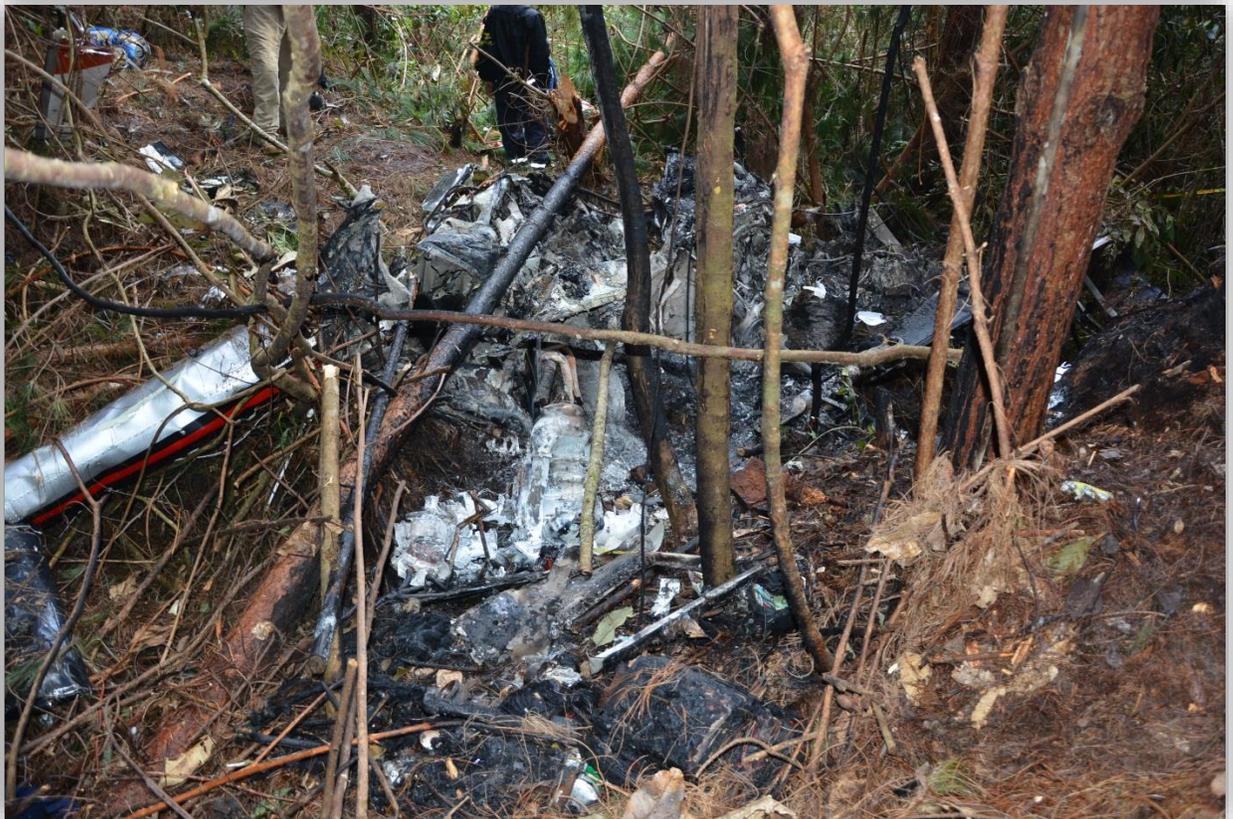
La aeronave quedó totalmente destruida y gran parte del fuselaje y sus componentes incinerados a consecuencia del fuego post impacto.

Fotografía No. 1: Estado final de la aeronave HK4764

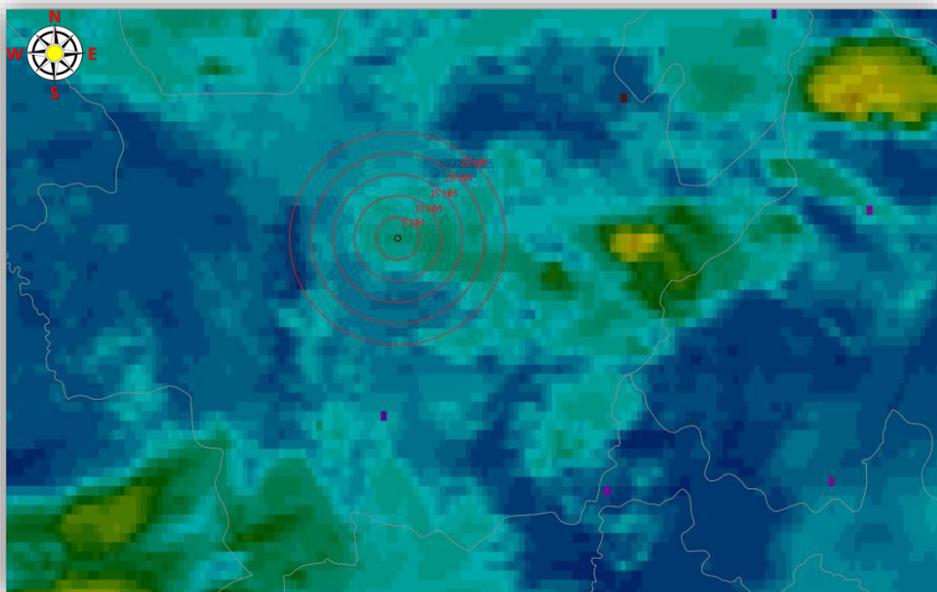
Imagen No. 2: Imagen Satelital IR 22-03-2016 09:45 UTC

En la imagen infrarroja se evidencia nubosidad estratiforme en capas bajas, cercana a la cordillera, generando reducciones de visibilidad por bancos de niebla en el departamento de Antioquia y en la zona del accidente.

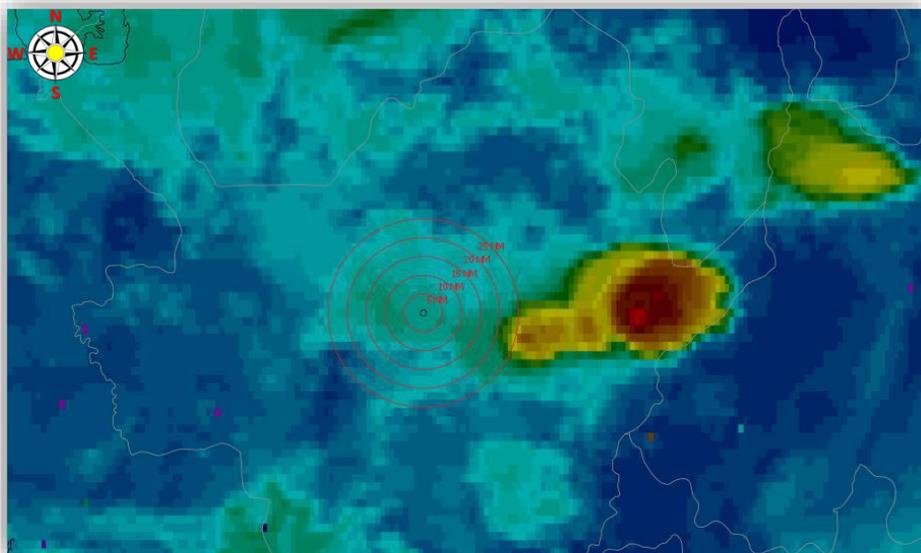
Además de la nubosidad baja y de bancos de niebla, se evidenció la génesis de un sistema convectivo al ECO, ubicado a aproximadamente a 20 mn del sitio del accidente

Imagen No. 3: Imagen Satelital IR 22-03-2016 10:45 UTC

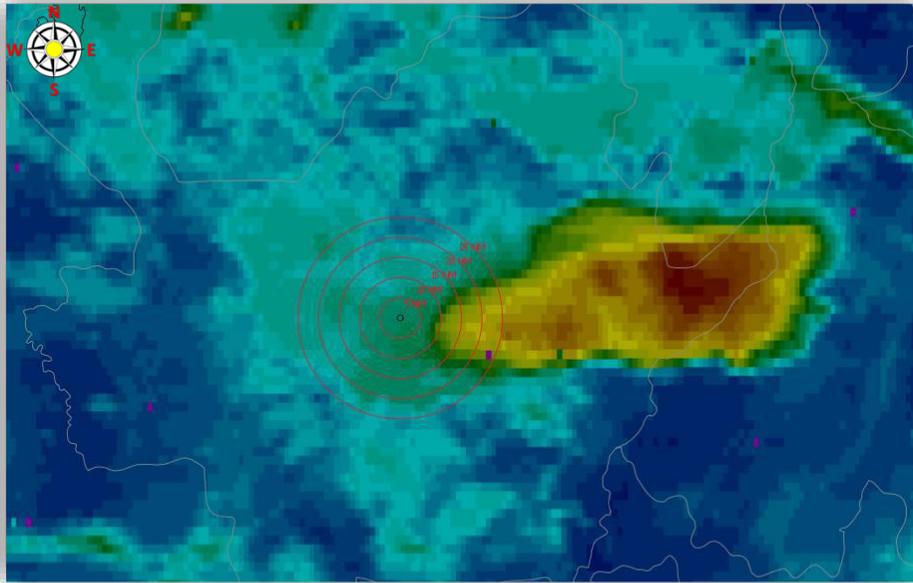
Imagen No. 4: Imagen Satelital IR 22-03-2016 11:45 UTC

La anterior imagen (No. 4), corresponde a un momento de tan solo 20 minutos antes del accidente; aquí el fenómeno se encontraba más cerca (a 7 millas) y con mucha más energía. El sector en general contenía lluvias fuertes y nubosidad de desarrollo vertical, fenómenos que normalmente traen turbulencia fuerte.

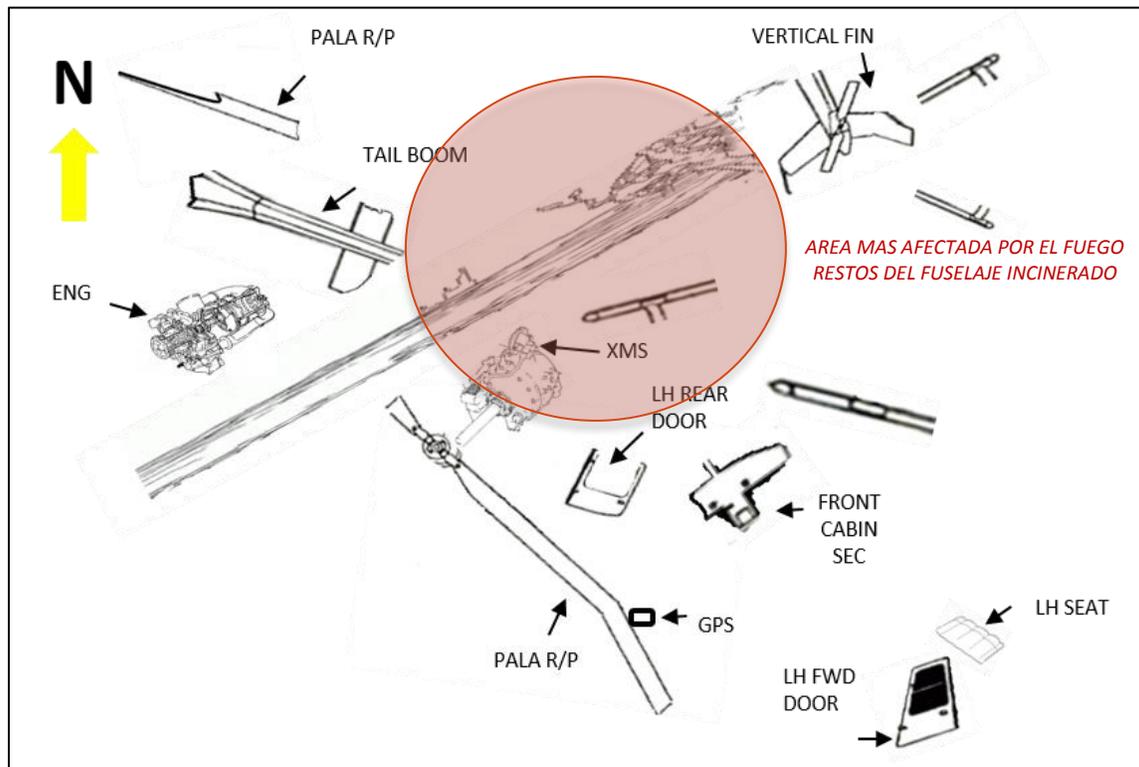
Los restos de la aeronave fueron encontrados de forma concentrada en un área aproximada de 60 a 70 metros cuadrados, totalmente incinerados por fuego post-impacto. Según las evidencias encontradas, la distribución de los mismos y las marcas halladas en la vegetación circundante se puede determinar que el impacto se produjo con un alto ángulo de descenso y una alta velocidad vertical.

ángulo de inclinación lateral hacia la derecha. Esta dinámica del impacto está de acuerdo con las declaraciones del único sobreviviente, lo cual hace evidente un descenso sin control y un impacto vertical contra el terreno.

Figura No. 1: Distribución de restos de la aeronave HK4764

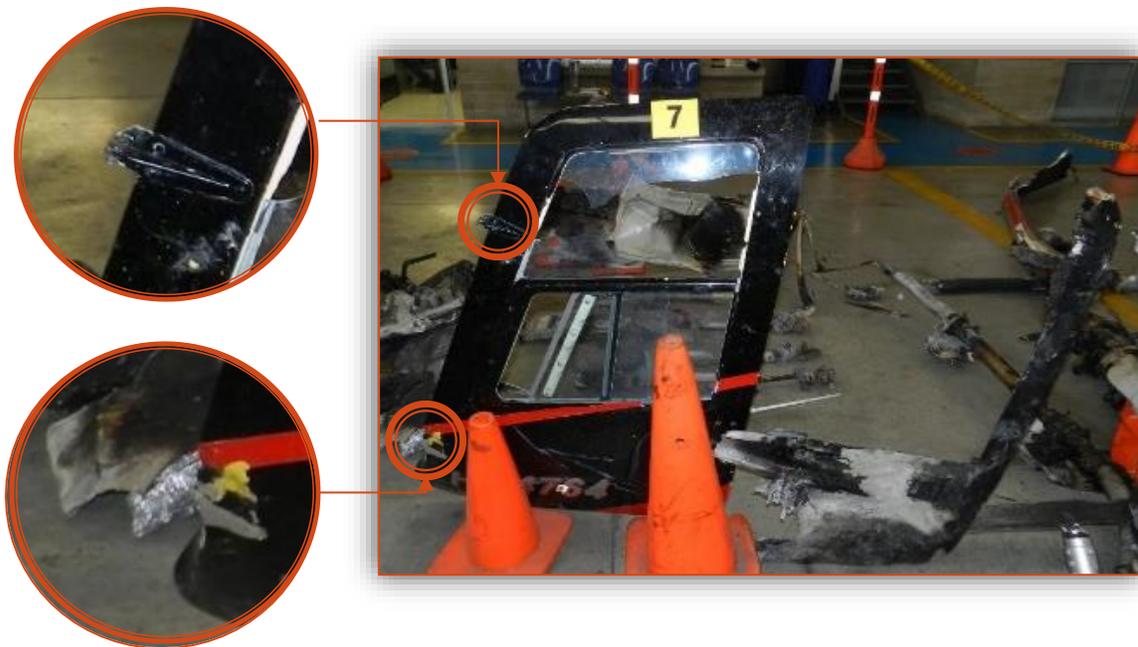
Fotografía No. 2: Puerta delantera izquierda: Evidencias de fracturas en ambas bisagras y rotura en el plexiglás superior con deformación de adentro hacia afuera.

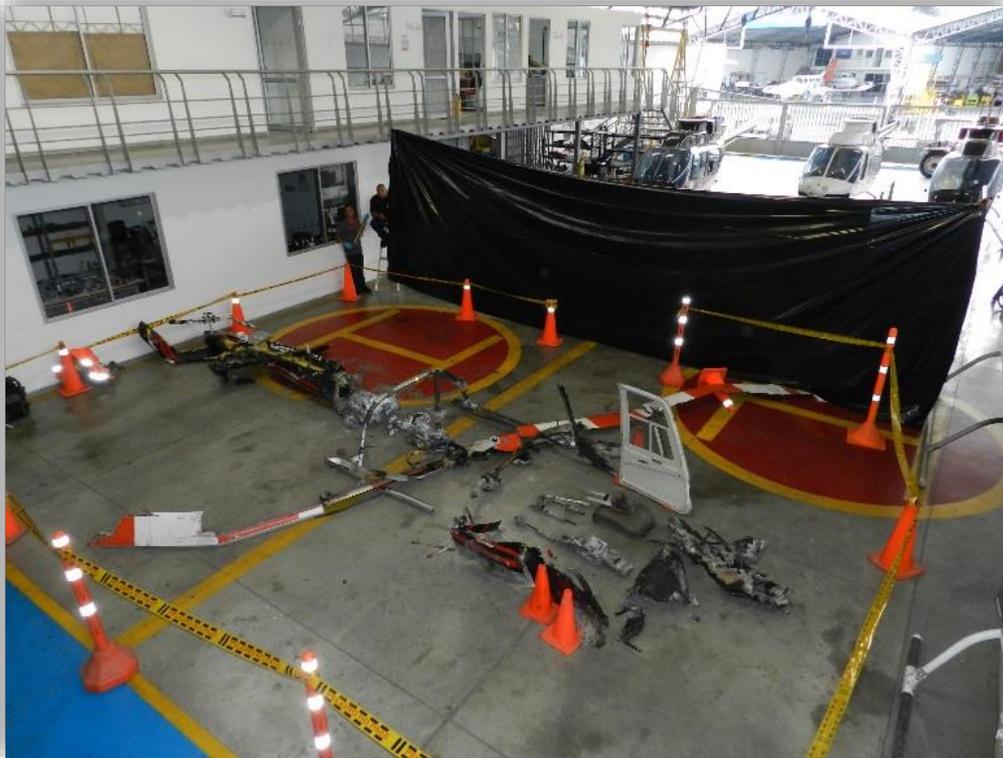
Fotografía No. 4: Reconstrucción de los restos de la aeronave

Se encontró que la aeronave presentó el corte del tail boom a la altura de la parte posterior del estabilizador horizontal, de izquierda a derecha (mismo sentido de rotación del rotor principal), con evidencias de un golpe en el estabilizador izquierdo. La totalidad de los restos confirmaron las evidencias observadas en el sitio del impacto.

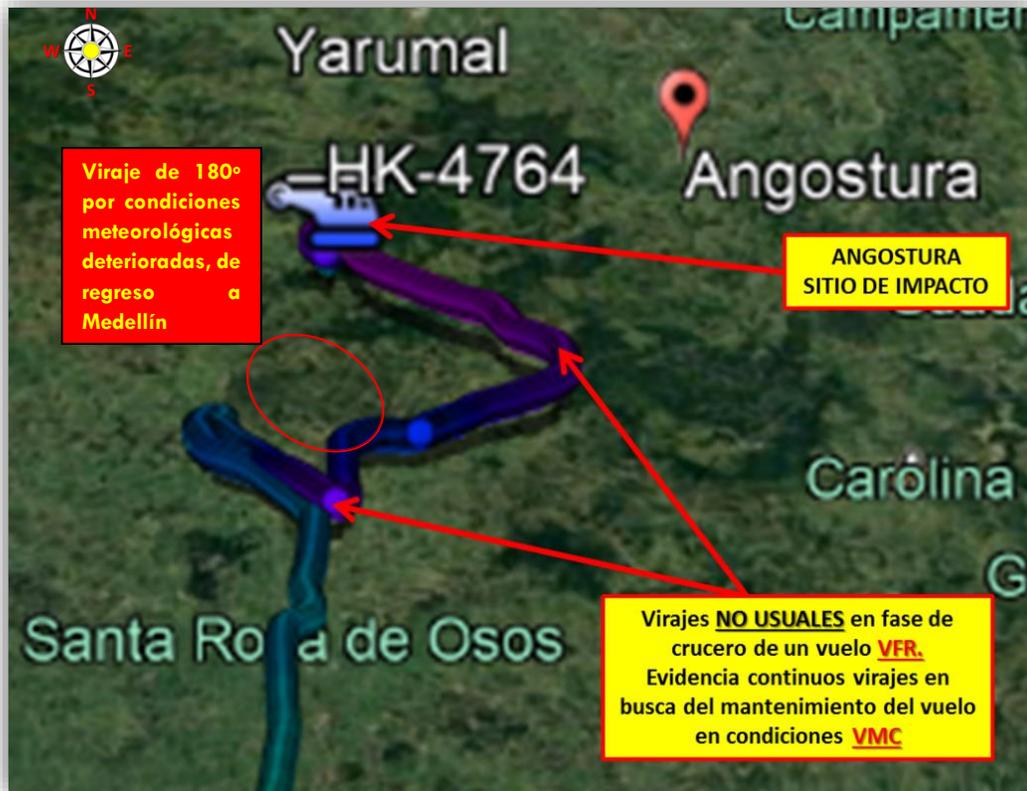
asentido por el Piloto iniciando un viraje de regreso de 180° con la intención de regresar (tal como se evidencia en la traza GPS representada en la gráfica y encerrada en un círculo rojo).

Figura No. 4: Trazas GPS del vuelo del accidente – continuos virajes por condiciones meteorológicas

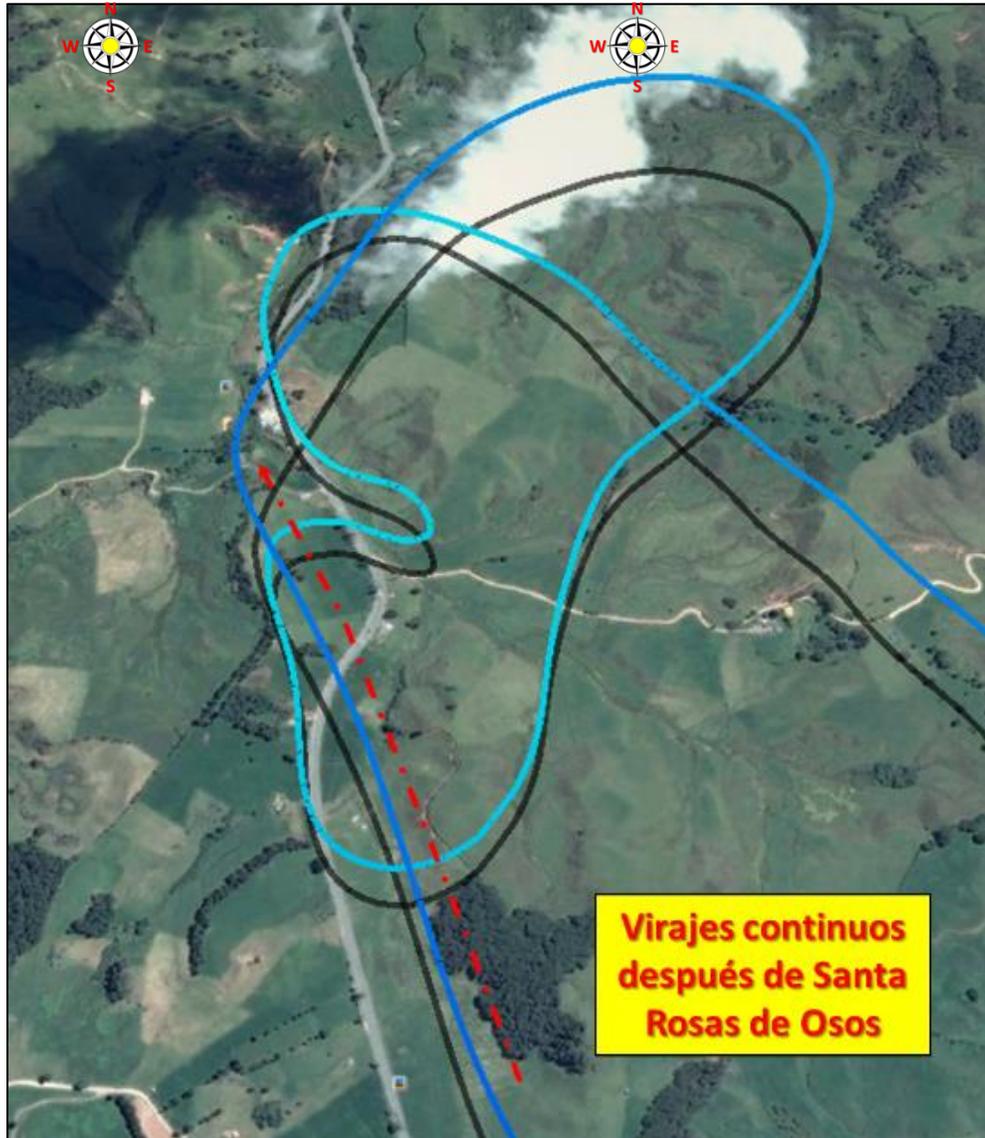
Figura No. 5: Virajes en busca de condiciones meteorológicas visuales

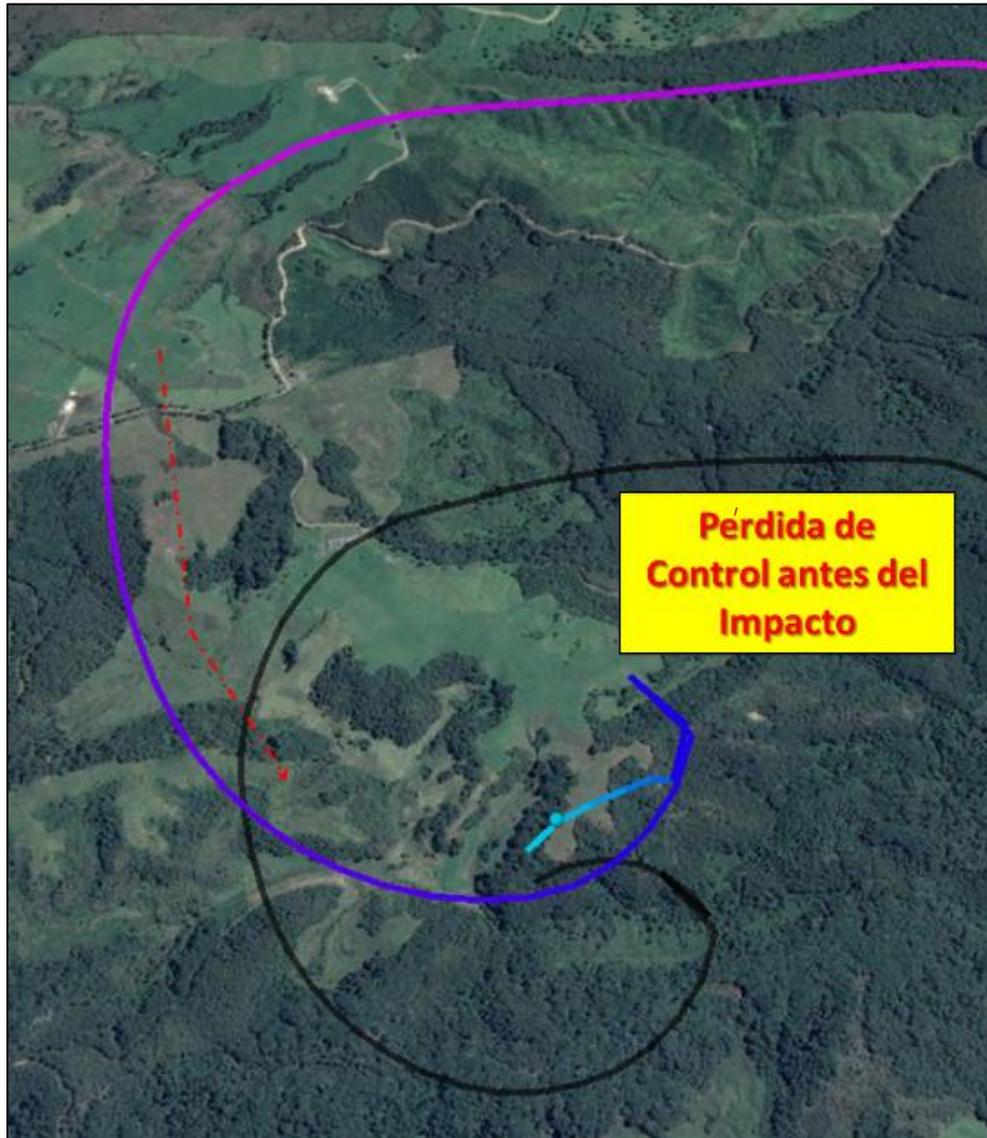
Figura No. 6: Pérdida de control de la aeronave, antes del impacto

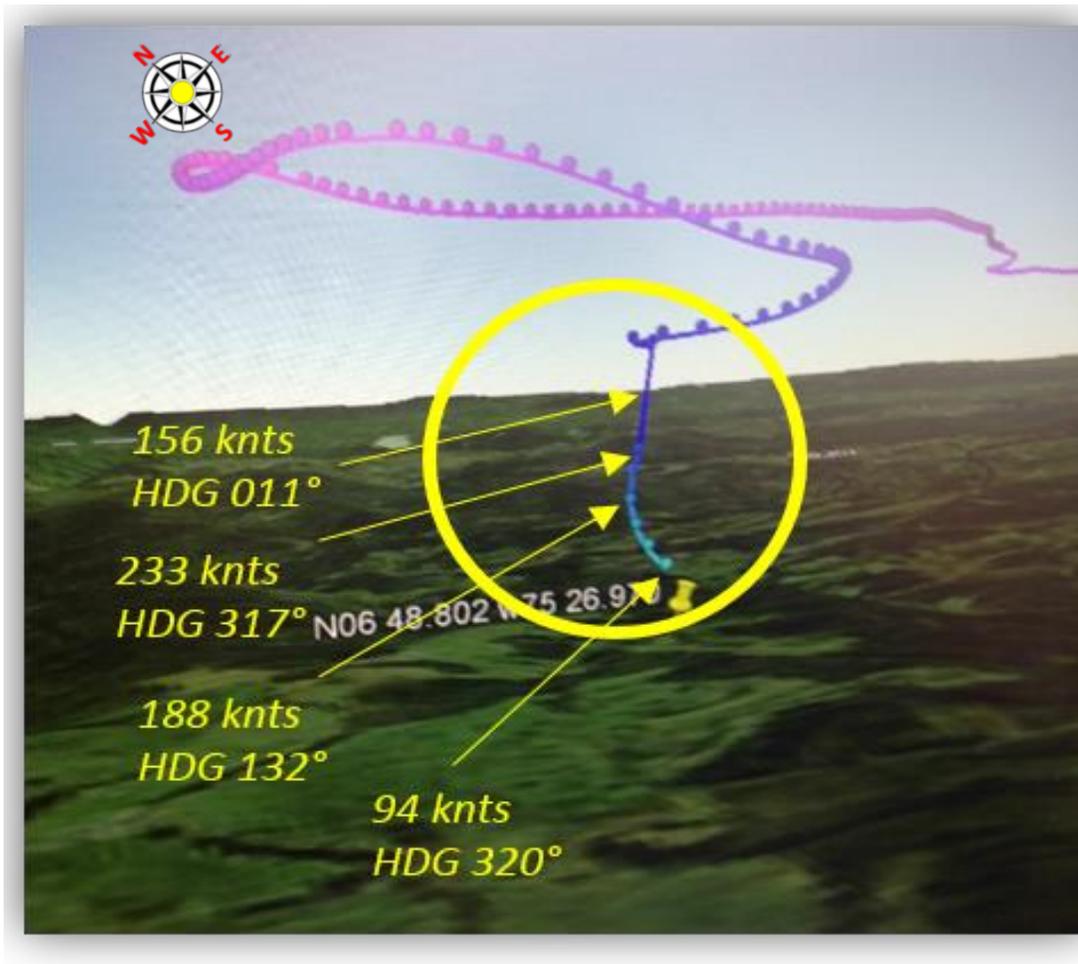
Figura No. 7: Pérdida de control de la aeronave, antes del impacto. Aumento de la velocidad y variación de rumbo en un viraje rápido y constante hacia la izquierda, recorriendo 411 grados en 4 segundos.

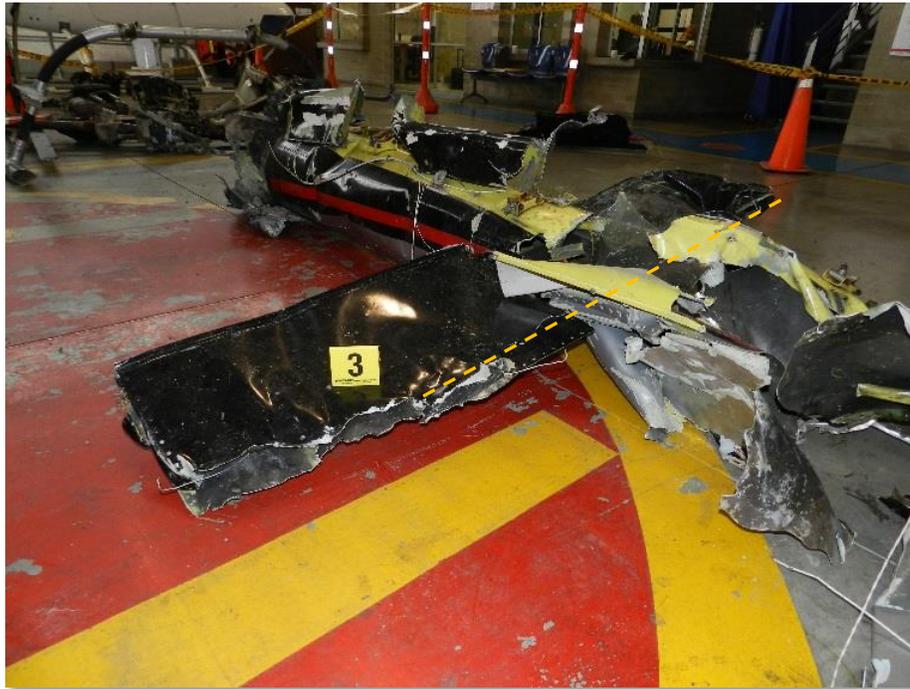
Fotografía No. 5: Estabilizador Horizontal LH

Se encontró que la aeronave presentó el corte del tail boom a la altura de la parte posterior del estabilizador horizontal de izquierda a derecha (mismo sentido de rotación del rotor principal), con evidencias de un golpe en el estabilizador izquierdo que describió una trayectoria circular, el cual coincidió con la distancia de fractura de una de las palas del rotor principal; por esta evidencia se logró establecer que la deflexión del rotor principal durante el impacto, ocasionó el corte de esta sección y destruyó gran parte de las cubiertas de los ejes del rotor de cola y del recubrimiento del tail boom, lanzando los fragmentos a las copas de algunos árboles ubicados adelante de los restos de la aeronave, en la dirección del impacto.

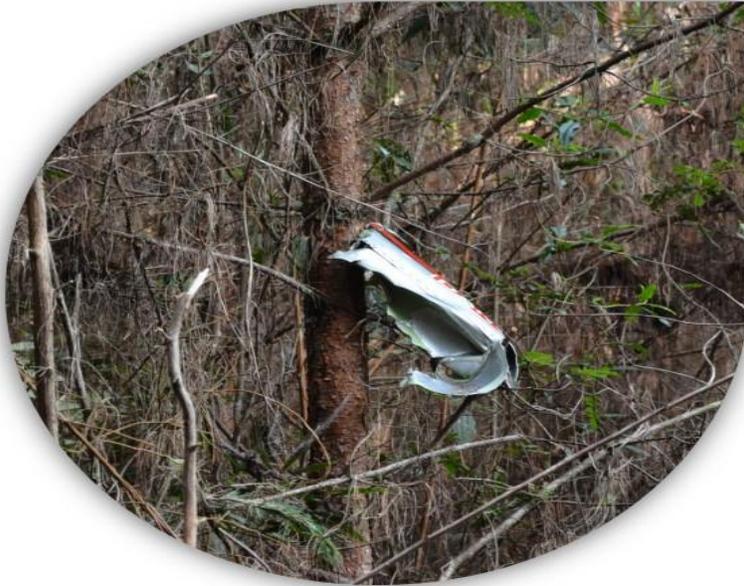
Fotografía No. 7: Restos del tail boom

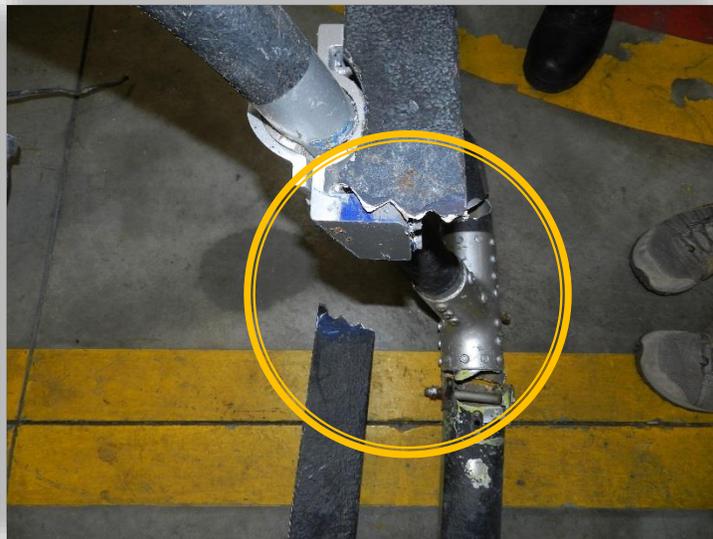
De acuerdo a la dirección de la deformación y fractura súbita del tren de aterrizaje y las pisaderas de los mismos, se deduce que las fuerzas producidas sobre el tren al momento del impacto fueron de gran magnitud y en dirección vertical de abajo hacia arriba.

Fotografía No. 8: Fracturas del skid y de la pisadera izquierda
