INFORME FINAL ACCIDENTE

COL-16-04-GIA

**Aterrizaje forzoso por pérdida de
rendimiento aerodinámico**

Laviasa PA-25-260, matrícula N25LV

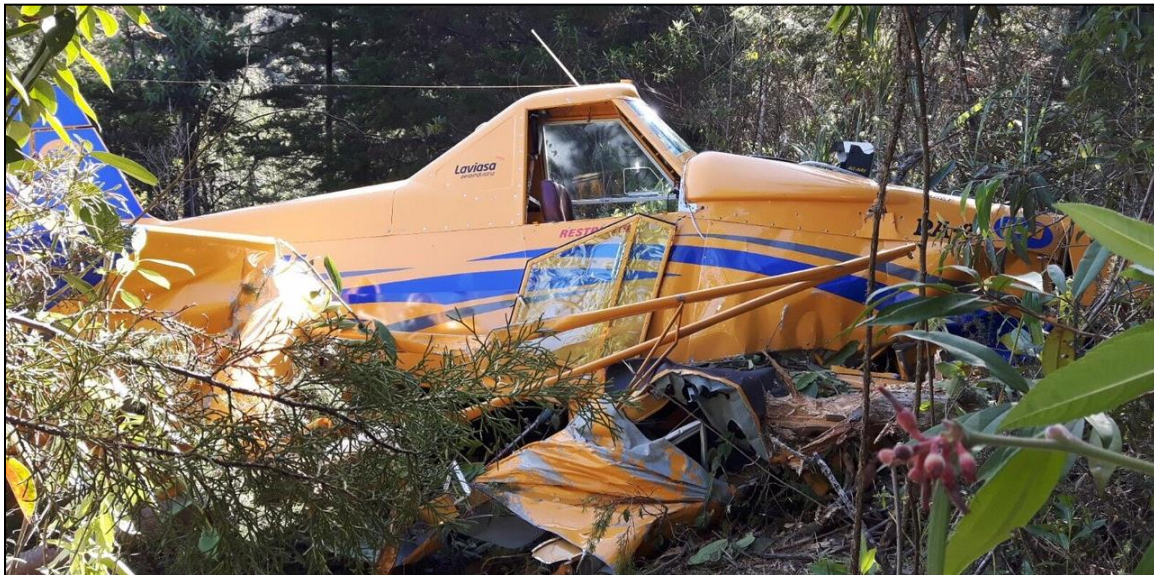
Fotografía No. 1 - Condición final de la aeronave N25LV

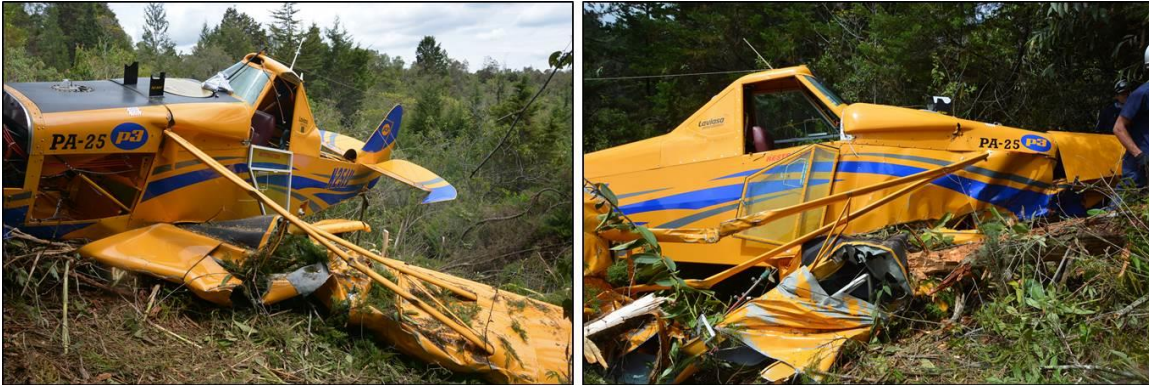
1. Fractura y deformación de planos derecho e izquierdo.
2. Deformaciones y abolladuras en el fuselaje delantero.
3. Daños en la punta del estabilizador horizontal derecho.
4. Fractura y separación del tren principal.
5. Deformación en las puntas de las palas de la hélice.
6. Daños en el sistema de aspersión

Fotografía No. 2 y No. 3 - Daños en el plano izquierdo (Izq.) y plano derecho (Der.)

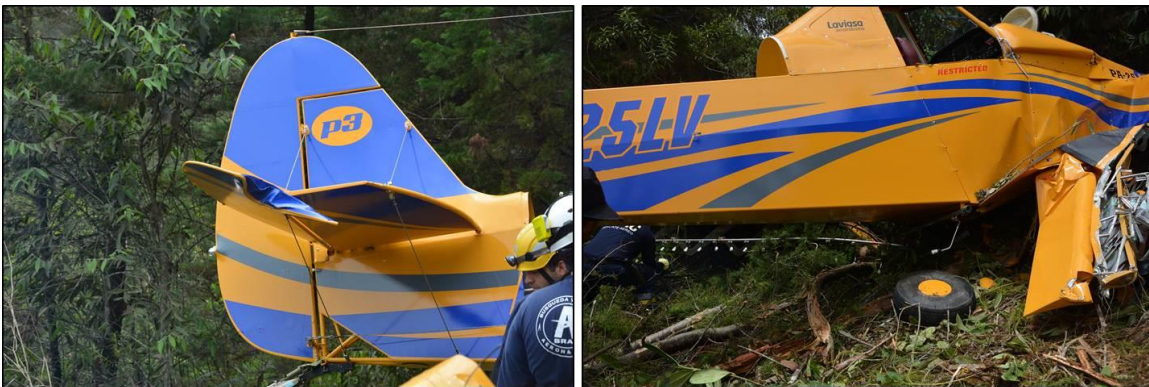
Fotografía No. 4 y No. 5 - Daños en la punta del estabilizador horizontal derecho (Izq.) y tren de aterrizaje (Der.)

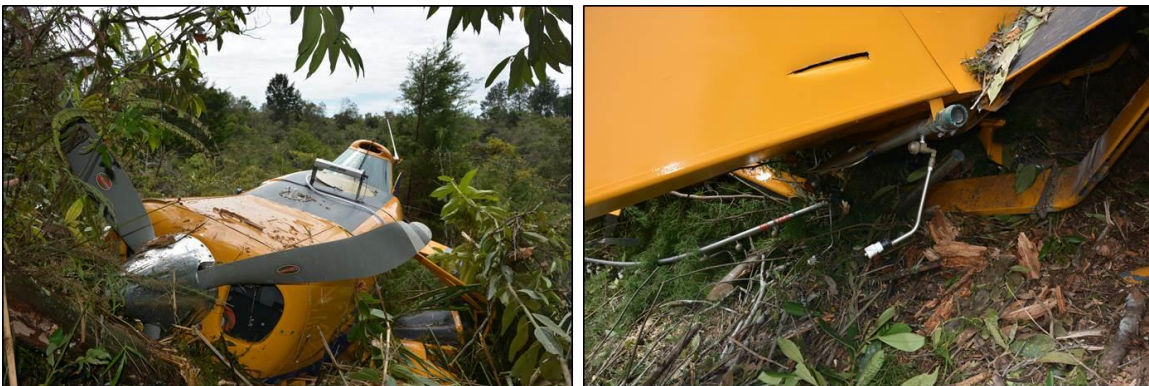
Fotografía No. 6 y No. 7 - Daños en las puntas de las palas de la hélice (Izq.) y sistema de aspersión (Der.)

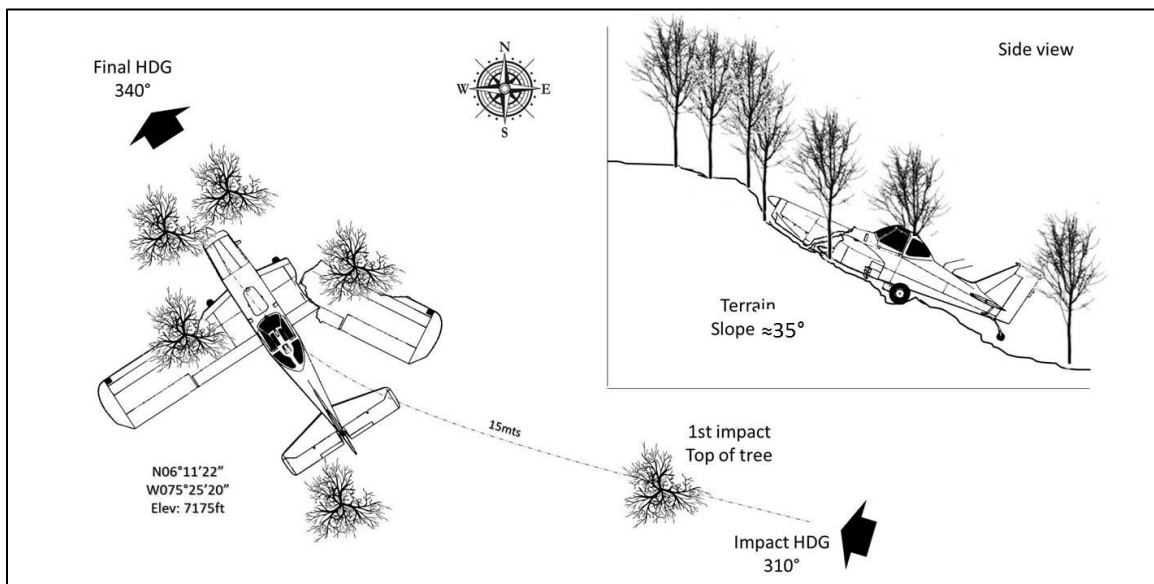
De acuerdo a la inspección de campo, se evidenció una dinámica de impacto con alto ángulo de inclinación longitudinal y baja velocidad horizontal contra un terreno montañoso que presentaba una elevación de 7175 pies y una inclinación aproximada de 35°.

La aeronave presentaba un rumbo de entrada al terreno de 310° y posteriormente finalizó con un rumbo de 340°, localizándose en las coordenadas geográficas N06°11'22"/W075°25'20", ubicadas en la vereda Vereda El Carmín del municipio de Rionegro (Antioquia).

Los planos sufrieron gran afectación por las fuerzas de desaceleración, sin embargo la integridad estructural del empenaje de la aeronave se mantuvo con daños menores. El motor se encontró íntegro y unido al fuselaje con signos de deformación en la bancada, sin hallarse roturas o fugas evidentes en el cárter de potencia. Las palas de la hélice mostraron deformación en sus puntas, con evidencias de producción de potencia parcial al momento del impacto.

Gráfico No. 1 - Diagrama general del impacto y los restos de la aeronave N25LV

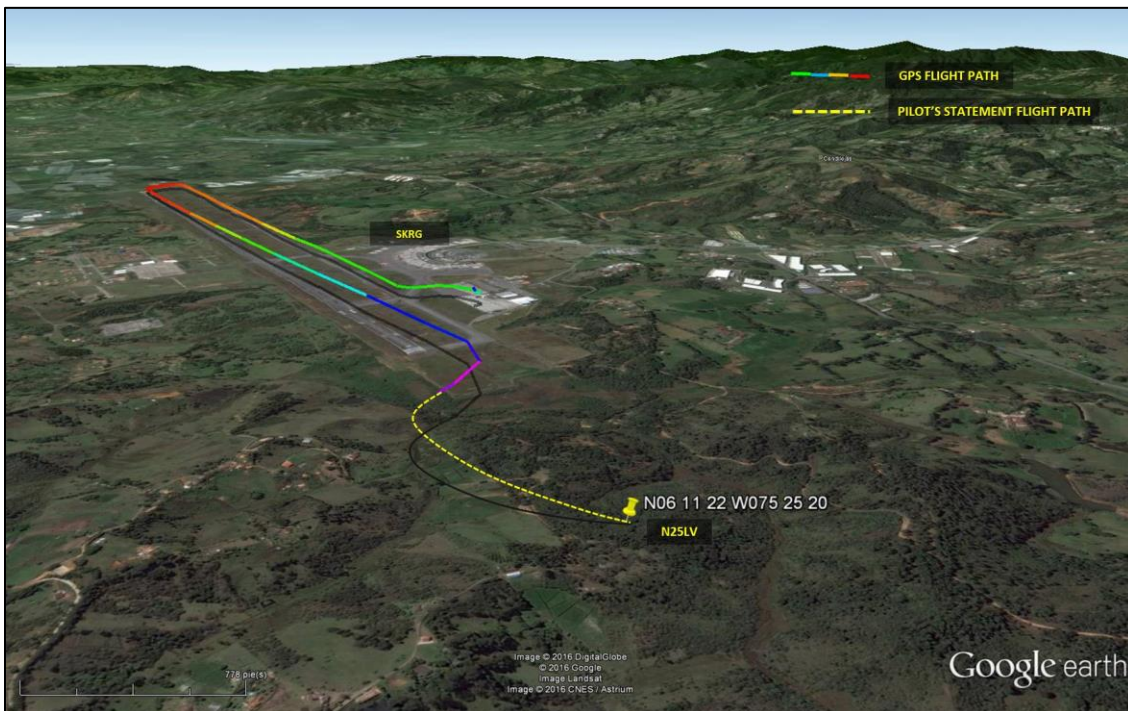
Se realizó la descarga de la información del dispositivo GPS a bordo, obteniéndose un total de 49 trazas de vuelo que proporcionaron fecha, hora, altitud, velocidad, y coordenadas geográficas. La última traza registrada fue a las 14:53:53 HL a una altitud

de 7199 pies y 55 nudos de velocidad horizontal en las coordenadas N06°11'03.4"/W075°25'18.8".

Gráfico No. 3 - Trayectoria de vuelo de acuerdo a las trazas GPS

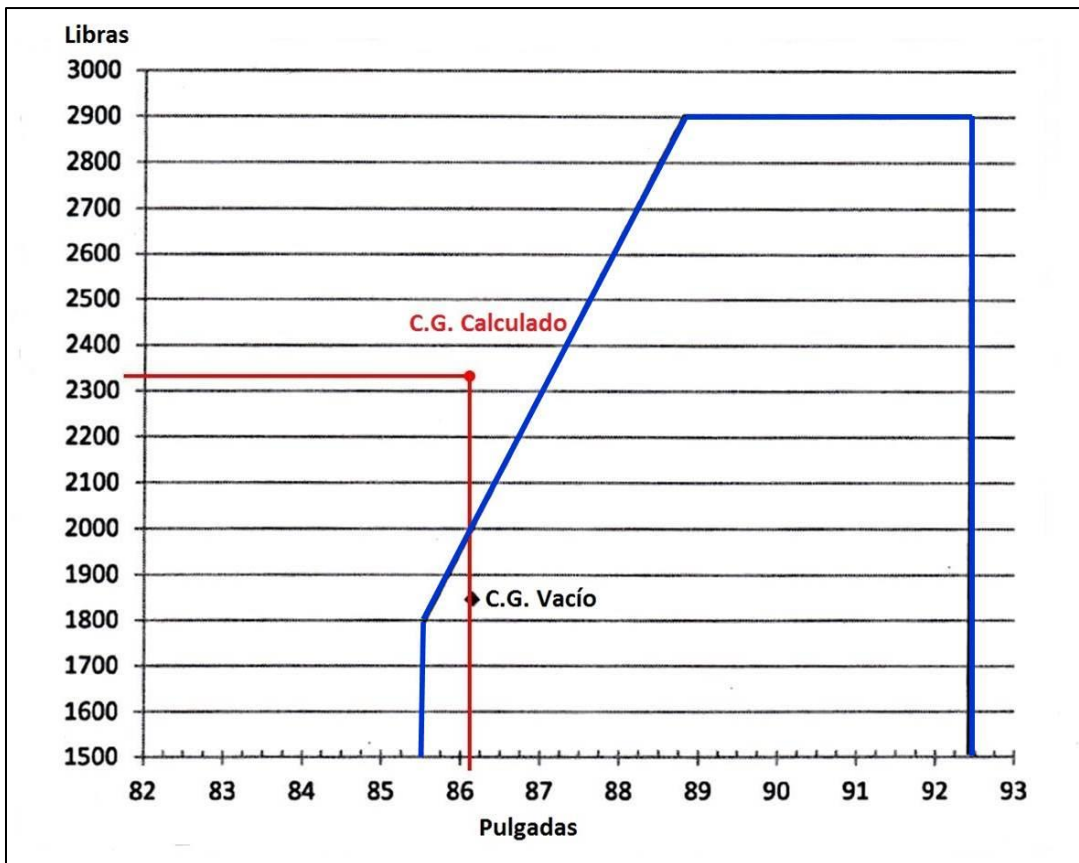
Gráfico No. 5 - Envoltorio del Centro de Gravedad de la aeronave N25LV

Teniendo en cuenta esta información, se evidenció que el centro de gravedad (C.G.) de la aeronave N25LV se encontraba fuera los límites de la envolvente establecidos en el manual de operación.

De esta forma, se puede inferir que el Piloto no realizó previamente durante la fase de planificación del vuelo, los cálculos referidos al peso y balance de la aeronave para ejecución de un vuelo seguro.

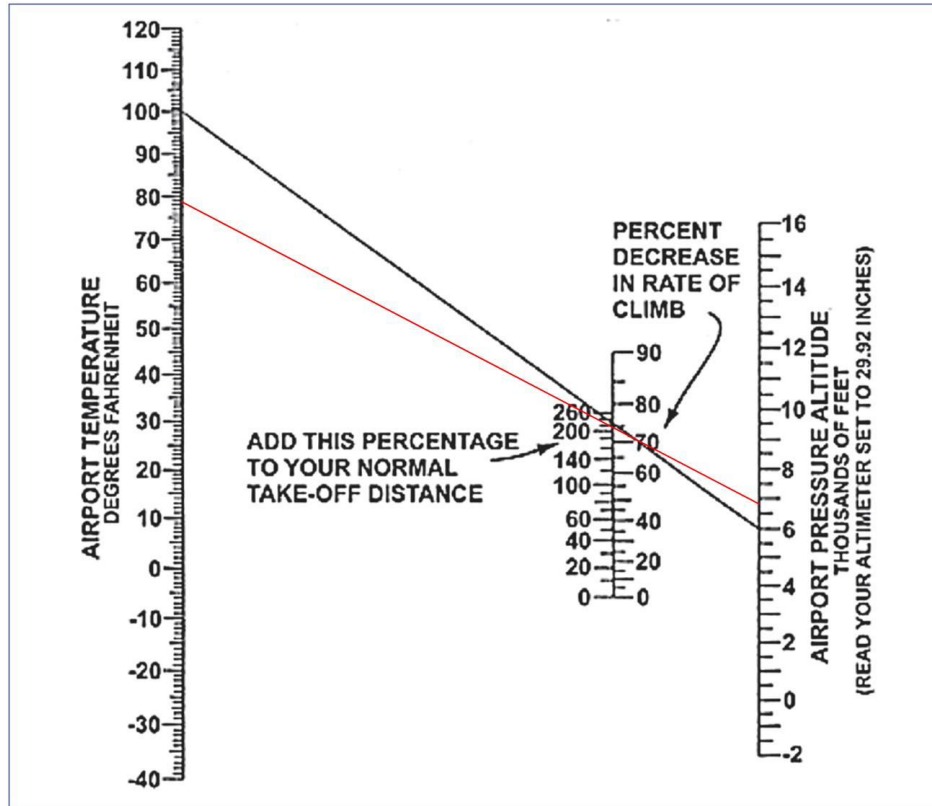
Mediante el empleo de la Carta de Kosch se logró establecer que con las condiciones de altitud de presión y temperatura ambiente, la aeronave N25LV experimentó un porcentaje de reducción en la rata de ascenso del 74% aproximadamente.

Lo anterior significa que la aeronave presentaba a lo largo del segundo segmento de despegue un régimen de ascenso estimado de 183 pies/minuto, condición que afectó negativamente su rendimiento aerodinámico, ya que durante el tiempo que permaneció en vuelo, solamente ascendió a una altura calculada de 274.5 pies.

Gráfico No. 6 - Carta de Kosch para el despegue en SKRG
