INFORME FINAL ACCIDENTE

COL-16-30-GIA

**Pérdida de potencia durante vuelo
rasante**

Cessna A188B, Matrícula HK2118

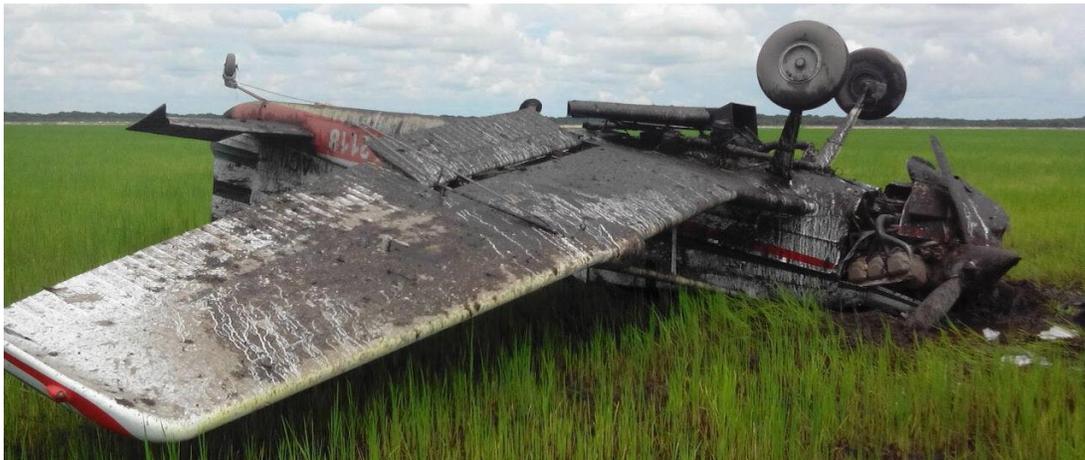
Imagen No. 1 – Condición final de la aeronave HK2118

La aeronave quedó en posición invertida sobre el cultivo,+ con evidentes daños en el estabilizador vertical, la parte superior del habitáculo de la cabina de mando y con separación parcial del motor. La hélice de la aeronave no evidenció deformación importante en el cuerpo de sus palas, y no se produjo entorchamiento en sus puntas, mostrando así evidencia de impacto contra el terreno con bajas RPM.

La aeronave terminó con una configuración de full flaps, la palanca de potencia en ajuste máximo, y el mando de combustible en posición de ajuste máximo (mezcla rica). Existió deformación menor en las piernas de los trenes principales y daños menores en el dispersor de sólido.

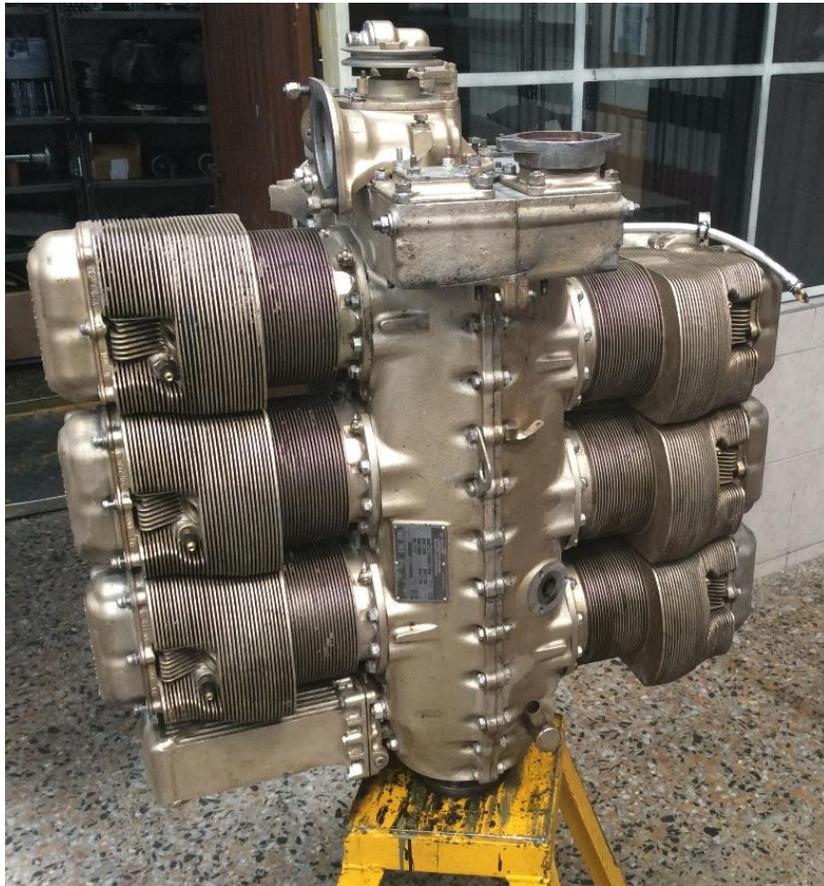
Imagen No. 2 – Condición del motor IO-520-D instalado en la aeronave HK2118

- La bomba de aceite y el cárter de aceite no evidenciaron presencia de limallas.
- El motor presentaba buena lubricación.
- Los magnetos no presentaban atoramiento en el eje y funcionaban adecuadamente.
- El sistema de combustible se encontró funcionando adecuadamente.
- Los cilindros mostraron rastros de combustión uniforme, y ni los balancines ni las válvulas presentaron fisuras.
- Las unidades hidráulicas estaban con lubricación normal sin desgaste excesivo.
- Ajuste de bielas con el cigüeñal en buenas condiciones aspecto del motor, con abolladuras por golpes

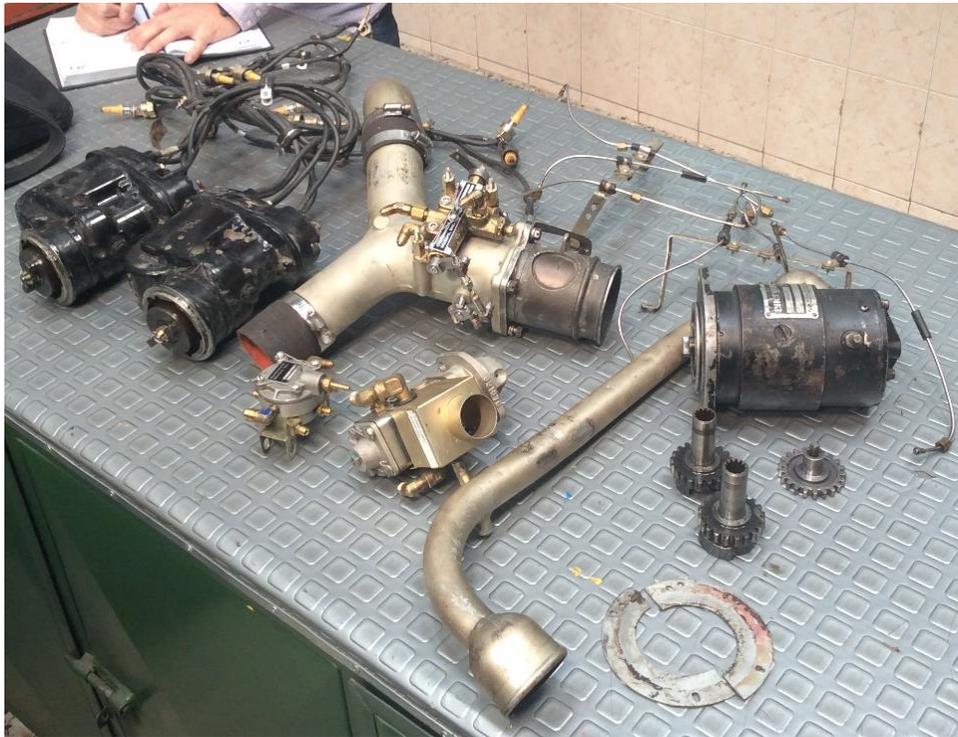
Imagen No. 3 – Condición del motor IO-520-D instalado en la aeronave HK2118

Siguiendo los registros de mantenimiento del motor durante la última operación, los accesorios que realmente se encontraban instalados en el momento del accidente, no pudieron ser inspeccionados para determinar su condición operativa.

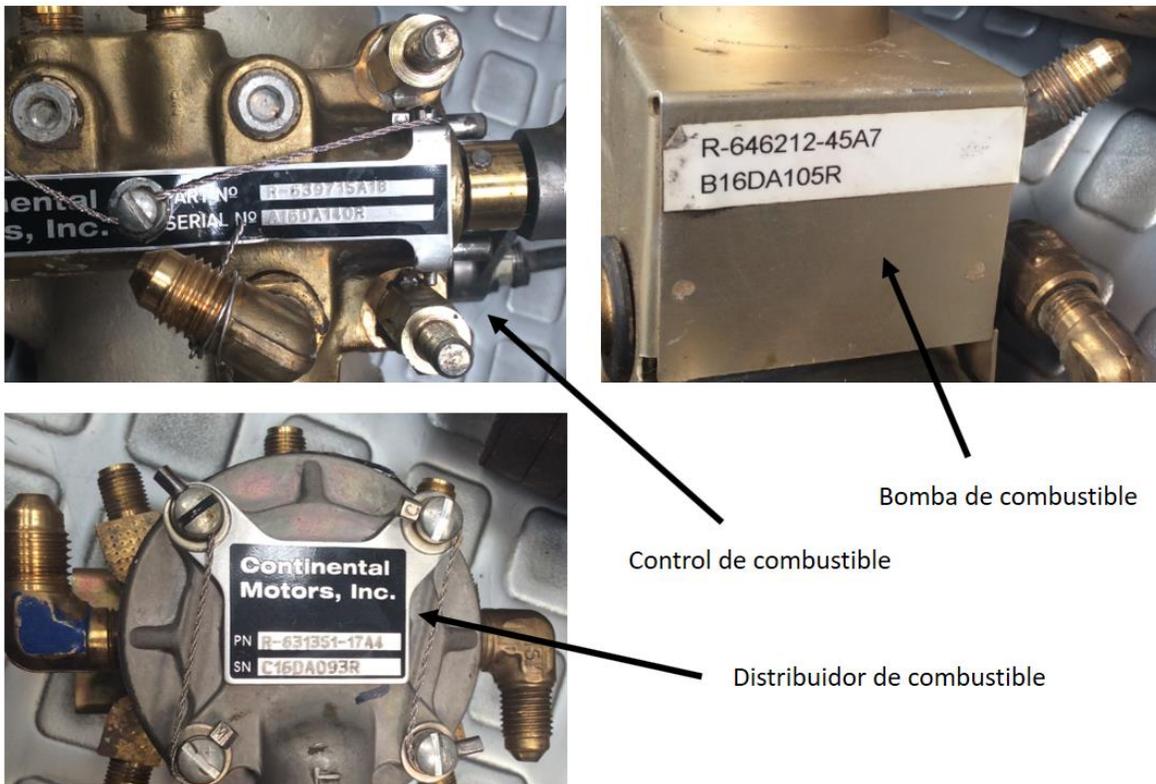
Control de combustible: P/N A16DA140R
Bomba de combustible: P/N B16DA105R
Distribuidor de combustible: P/N C16DA093R

Imagen No. 4 – Accesorios del sistema de combustible durante la inspección del motor IO-520-D

Aunque la inspección del motor no tuvo hallazgos de malfuncionamiento en sus componentes, se evidenciaron dentro de los hallazgos, incongruencias en las series removidas e instaladas de los accesorios del sistema de combustible instalado en el motor.

La información fue inconsistente en los números de serie de los elementos del sistema de combustible, por lo que, al momento de la inspección de los mismos, se presentó incertidumbre en los elementos que realmente estaban instalados en el momento del accidente, los cuales,

de acuerdo a la trazabilidad de remoción, no coincidían con los que fueron encontrados al momento de la inspección.
