# INFORME PRELIMINAR ESPECIAL

**Investigación COL-16-23-GIA**  
**Pérdida de integridad de la aeronave en vuelo (In-flight break up)**  
**Cessna TU206G, Matrícula HK2940**  
**11 de Julio de 2016**  
**San José del Guaviare, Guaviare – Colombia**

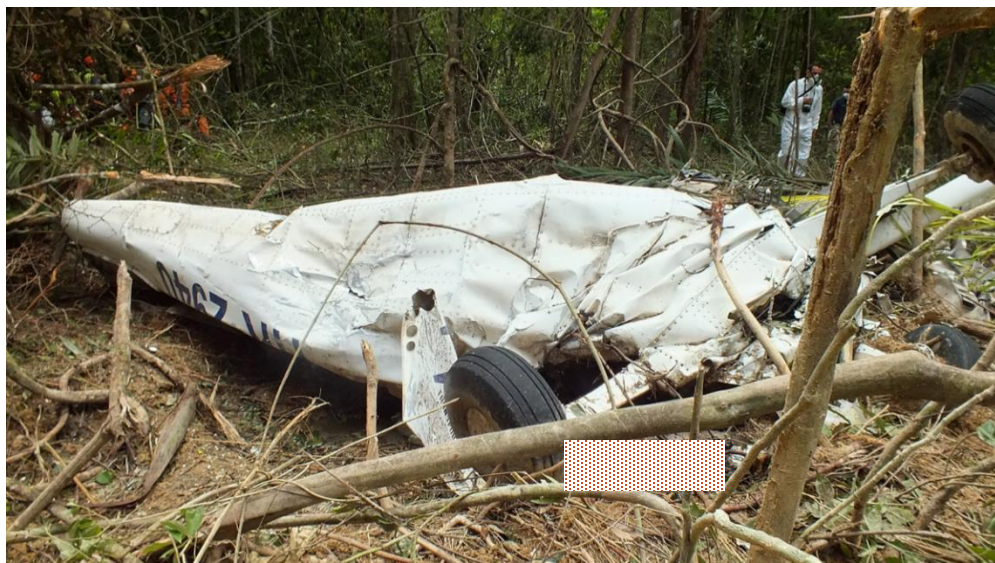
La zona del accidente correspondía a un terreno selvático con árboles de aproximadamente 35mts de altura a una elevación de 747pies. La aeronave yacía invertida sobre el terreno con evidente desprendimiento de ramas y árboles durante el impacto contra el terreno. La estructura de la aeronave identificable correspondía visualmente a la sección del fuselaje y a una sección del plano derecho.

La estructura del fuselaje se encontró sin el ala izquierda, sin la mitad de la sección del ala derecha y sin las superficies estabilizadoras horizontales. Dichas superficies no se encontraban en el área del accidente.

Tras una inspección en el área circundante, a cuatro (4) metros, se encontró una pala de la hélice y dispersión abundante de partes relacionadas con el plexy de la aeronave. La aeronave impactó el terreno con una dinámica de alto ángulo y alta velocidad, sin trazas mínimas de rompimiento longitudinal de árboles en trayectoria de impacto.

*Estado final de la aeronave HK2940*

El impacto contra el terreno fue frontal con visuales signos de giro en el eje longitudinal de la aeronave. El motor de la aeronave quedó enterrado aproximadamente 1.7mts y el mismo, se encontraba cubierto por lodo y agua. Los instrumentos de vuelo y la sección de cabina se encontraron destruidos por el impacto.

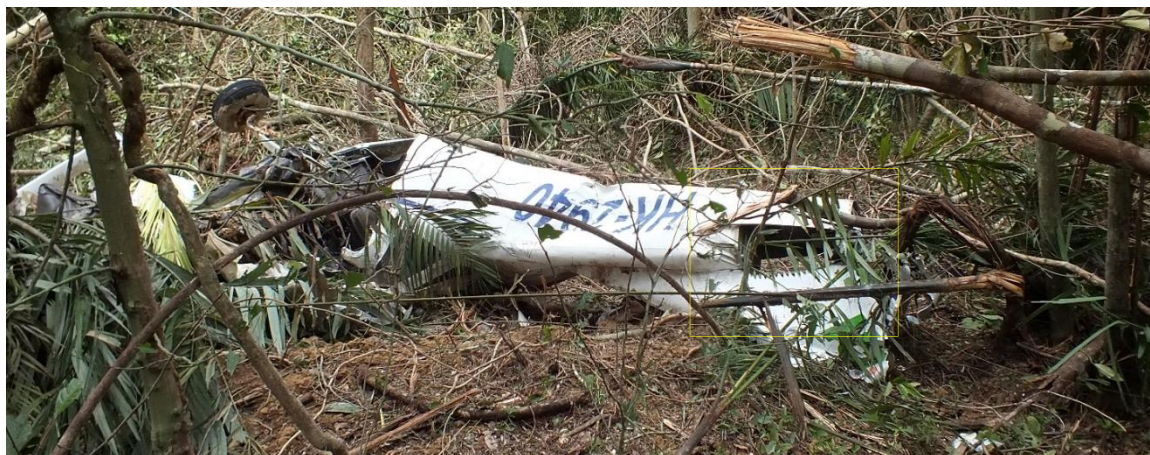
La estructura del empenaje presentaba separación de ambos estabilizadores horizontales desde su anidamiento a la sección del fuselaje. El estabilizador vertical se encontró unido a la estructura sin la sección de punta, la cual se desprendió por el impacto.

*Condición final del empenaje aeronave HK2940*

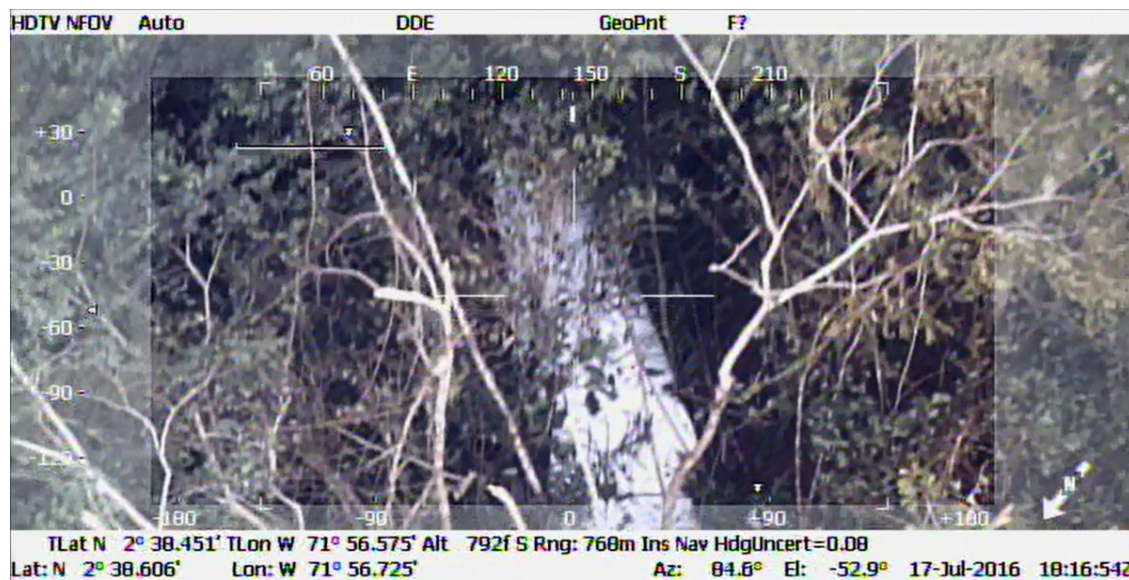
El barrido de inspección por el área circundante al accidente encontró la sección del ala izquierda en coordenadas N02°38.448' W071°56.574' a una elevación de 754pies, a una distancia de 220mts al W de la posición final del fuselaje. La sección de los estabilizadores se encontró en coordenadas N02°38.484' W071°56.671' a una elevación de 695pies, a una distancia de 405mts hacia el W de la posición final del fuselaje.

Foto captura del video FLIR (Forward Looking Infra Red), ala izquierda HK2940

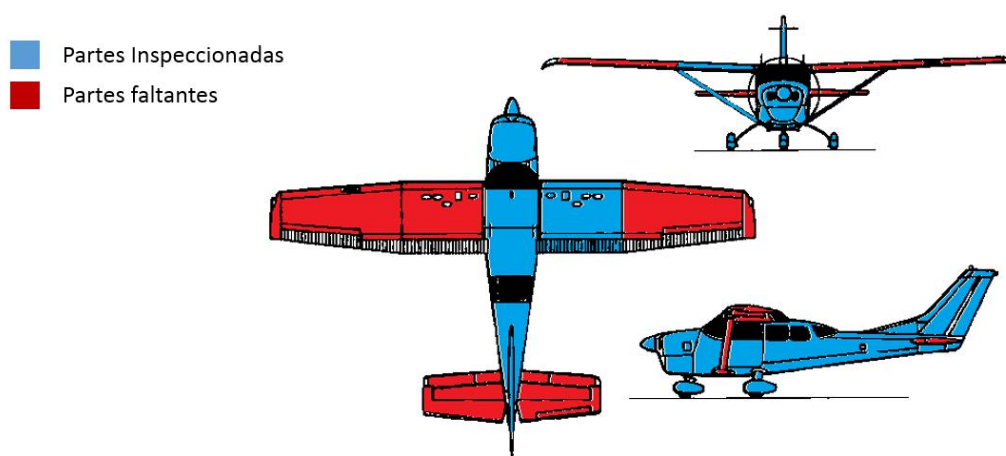
La estructura del fuselaje presentó separación de la sección del plano izquierdo desde la raíz. El plano derecho se encontraba unido parcialmente a la estructura del fuselaje, sin embargo era evidente la ausencia de la mitad de la sección del ala, desde el soporte de plano hasta la punta del ala.

La inspección de campo evidenció un típico caso de rompimiento en vuelo (In-flight break up). Al tratarse de una zona de riesgo por la situación de orden público, se solicitó a la Fuerza Aérea Colombiana la inspección del área del accidente por vía aérea para determinar la ubicación de los componentes ausentes. Debido a las características del terreno y a la situación de orden público, no se logró realizar la inspección de las partes ausentes de la aeronave.

Resumen gráfico de partes inspeccionadas en la aeronave HK2940.

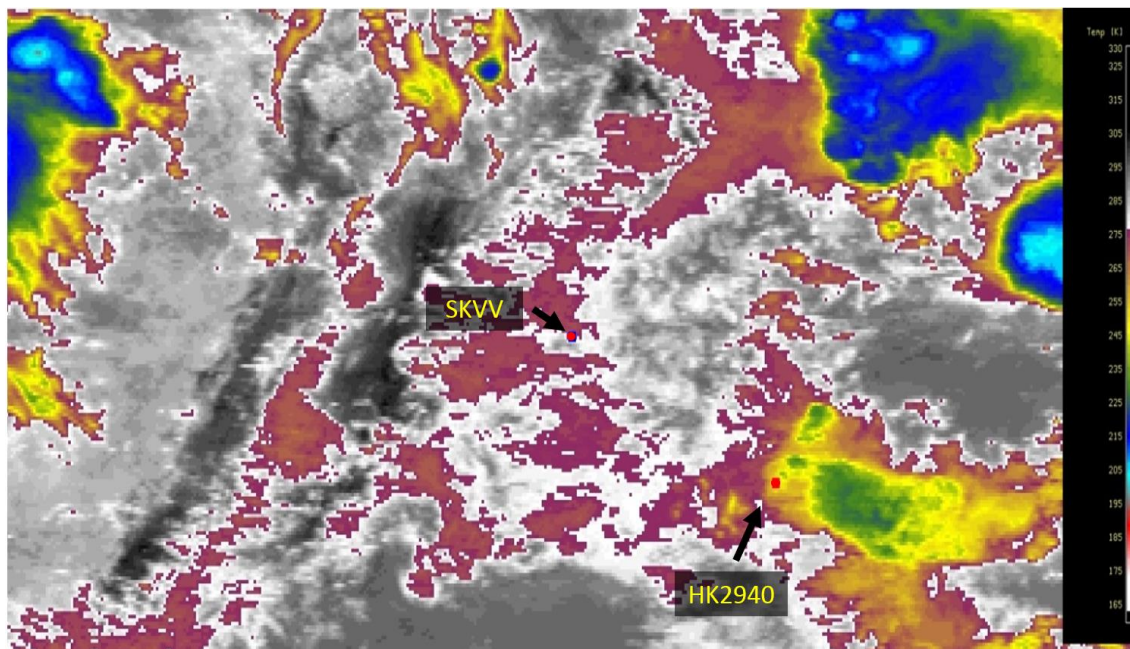
A las 15:15UTC, siete (7) minutos después del accidente, en la zona predominaba una célula convectiva de tormenta de aproximadamente 110NM de largo que se desplazaba desde el E hacia el W del Departamento del Guaviare.

Condiciones meteorológicas predominantes a las 10:15HL (15:15UTC) – Imagen Satelital canal IR, GOES 13
