Investigación: COL-16-13-GIA

Accidente

07 de Abril de 2016, vía “Las Cabañas”, Municipio de Puerto Gaitán, Meta

Aeronave: Douglas DC-3C, Matrícula: HK2663

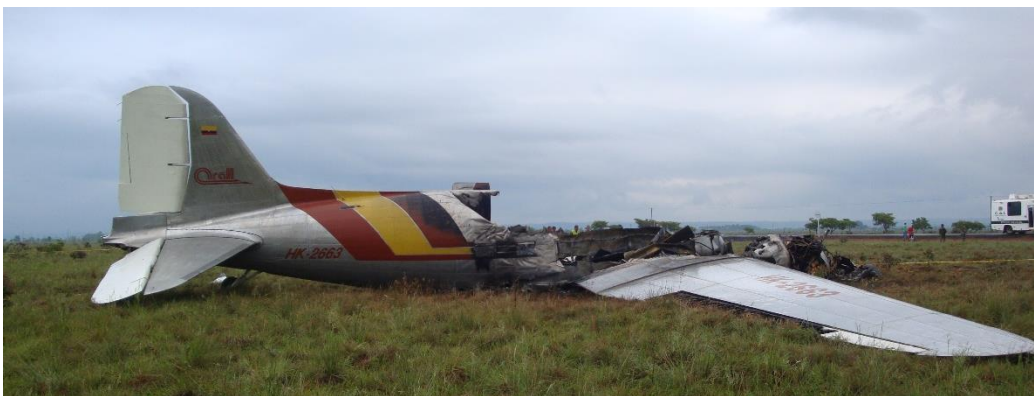
Estado final de la aeronave HK2663

En la dinámica de impacto de bajo ángulo y alta velocidad la aeronave presentó primeramente el desprendimiento de la hélice del motor izquierdo que quedó situada a 62mts de la posición final de la aeronave y posteriormente, la hélice del motor derecho fue desprendida quedando en la parte ventral de la aeronave. Durante la colisión ambos motores quedaron unidos parcialmente a los planos. Durante la inspección del motor izquierdo se evidenció el desprendimiento de la cabeza de uno de los cilindros. Al realizar una inspección detallada de la pista, se encontraron fragmentos relacionados con el cilindro en el borde izquierdo de la pista a 614mts de la cabecera 22. El fuego post impacto consumió aproximadamente un 60% de toda la sección delantera y fuselaje. La aeronave quedó situada a 1.37NM de la cabecera 04 de la pista SKPG.
