Investigación: COL-16-31-GIA

Accidente

26 de Agosto de 2016, Finca la "Chará", Corregimiento Las Cruces, Municipio de Obando, Valle del Cauca.

Aeronave: Piper PA-25-260, Matrícula: HK588

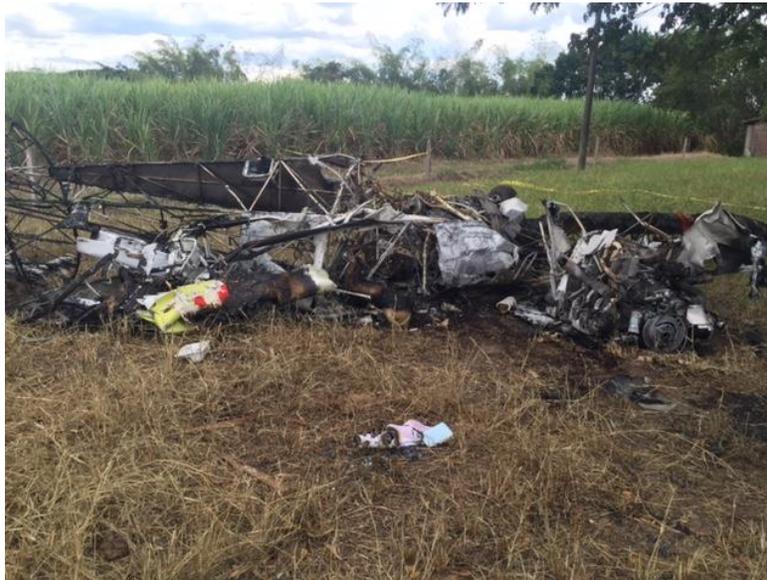
De acuerdo a la información preliminar recopilada, la aeronave despegó de SKGO a las 07:13HL (12:13UTC) de acuerdo al plan de vuelo presentado. Una vez establecido en la zona de trabajo, la aeronave inició las labores de fumigación y en una de las pasadas con rumbo 270°, a las 07:45HL (12:45UTC), impactó contra un cable de alta tensión de la interconexión eléctrica Cartago-Obando-Zarzal, a la altura de la Finca "La Chará". La aeronave impactó el terreno con gran violencia produciendo el volcamiento y el fuego post-accidente.

Condición final de la aeronave HK588 accidentada.

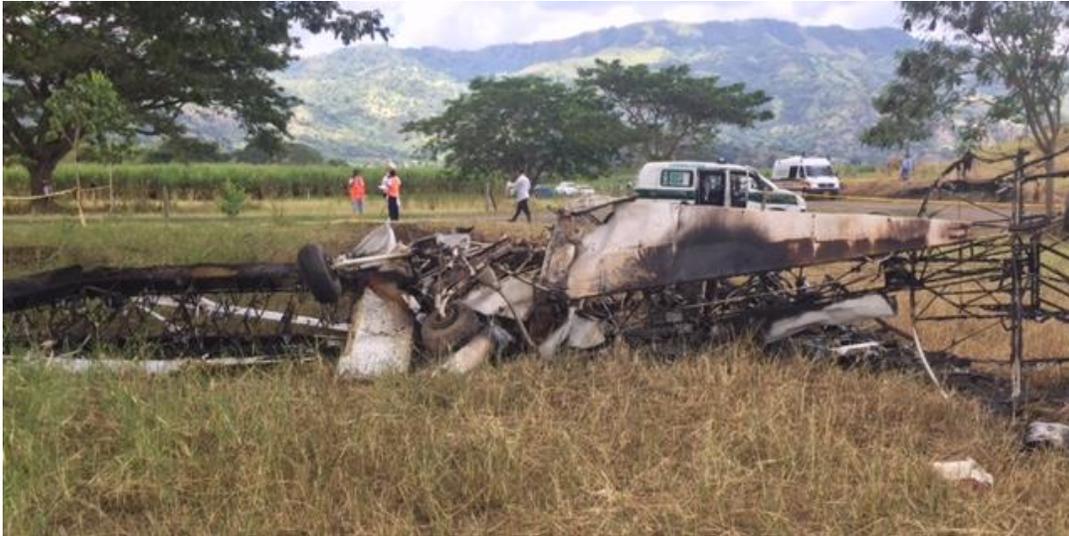
Durante la investigación de campo se evidenció que la aeronave se encontraba volando con un rumbo aproximado de 270° cuando se presentó la colisión contra el cable de alta tensión. Posteriormente, la aeronave tuvo la colisión con los cables de alta tensión, en coordenadas N04°39'03.05" W075°55'37.14" y posteriormente impactó el terreno en coordenadas N04°39'00.46" W075°55'45.93". Posterior a este impacto contra el terreno, la aeronave presentó volcamiento y se desplaza 18metros hasta detenerse finalmente, en coordenadas N04°39'00.6" W075°55'46.7 con un rumbo final de 060° a 178metros aproximadamente del punto inicial de colisión con el cable de tensión.

Condición final de la aeronave HK588 accidentada.
