Investigación: COL-16-17-GIA

Accidente

22 de Mayo de 2016, en la Hacienda Palmas de Santa Helena, Municipio San Carlos de Guaroa, Meta

Aeronave: Cessna A 188 B, Matrícula: HK2252

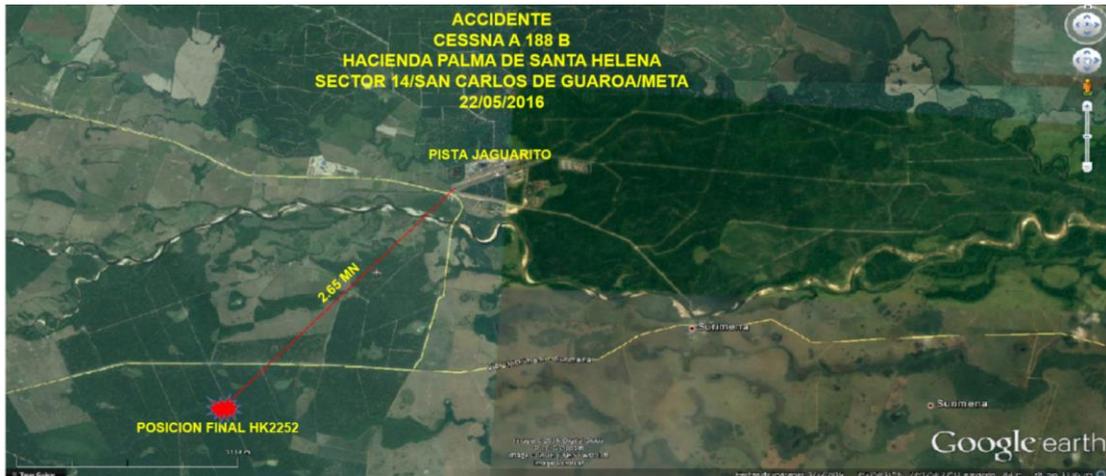
Posición final de la aeronave HK2252 con respecto a la pista Yaguarito

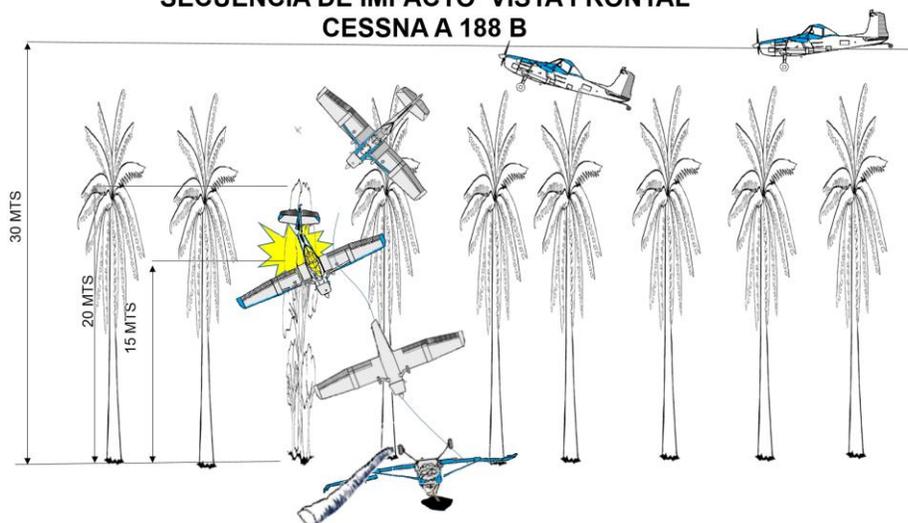
SECUENCIA DE IMPACTO VISTA FRONTAL CESSNA A 188 B

El Grupo Investigación de Accidentes fue alertado del accidente por parte de la compañía. El desplazamiento y acceso al sitio del accidente por parte del investigador se realizó por vía terrestre el día 9 de junio de 2016. Al arribar al área del suceso en las coordenadas geográficas N 03°50'42.20" / W 073°22'24.40" y a 569 metros de elevación. Durante la inspección de campo se evidenció que la aeronave posterior a colisionar contra los árboles presentó desprendimiento del plano derecho y empenaje, el cual quedó suspendido de un árbol de 20 metros de altura y 70 centímetros de diámetro.

Luego al impactar el avión contra el terreno, la hélice quedó incrustada, sufriendo desprendimiento del motor. De igual manera se halló un pedazo de metal correspondiente al ángulo del cono de cola incrustado en un árbol a 14,7 metros de altura.

Las huellas dejadas por la aeronave en la trayectoria de impacto contra las copas de los árboles correspondían a un impacto con baja velocidad y bajo ángulo. En el accidente, la aeronave presentó daños importantes y no se presentó incendio post accidente.

Secuencia de impacto vista desde arriba
