# INFORME FINAL ACCIDENTE

**COL-16-12-GIA**

**Vuelo controlado contra o hacia el terreno, (CFIT)**

**Bell 206-L1, Matrícula HK5049**

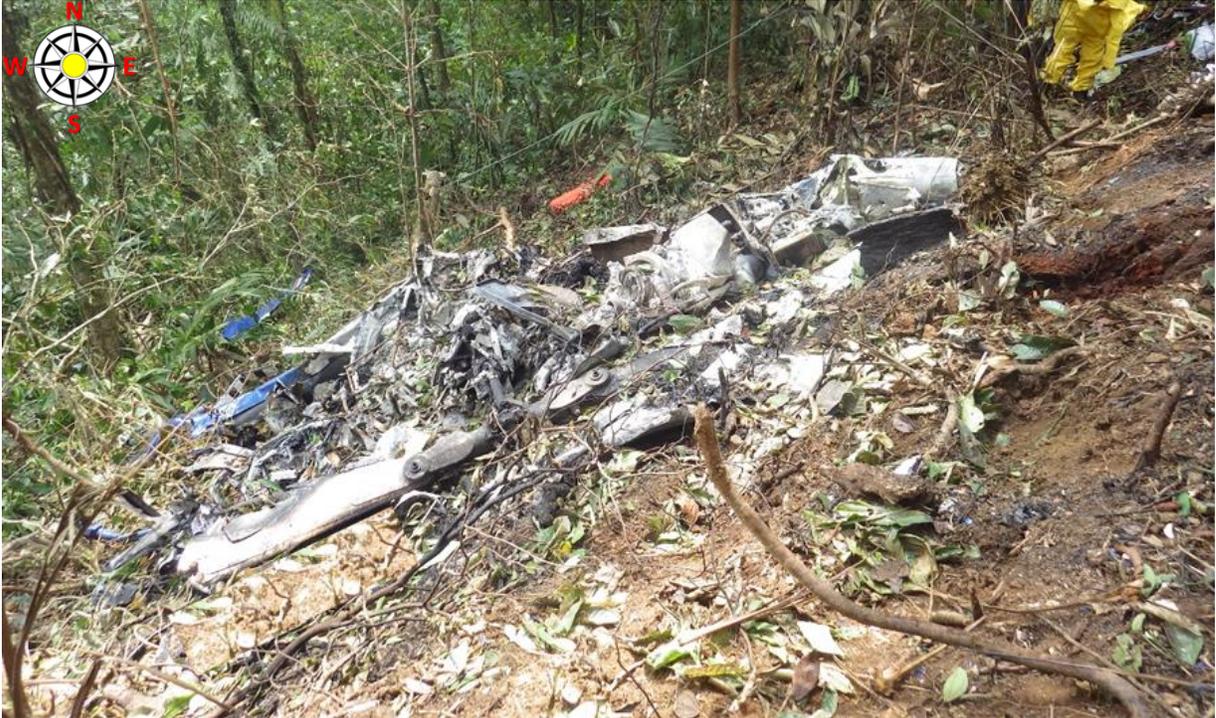
**Estado final de la aeronave HK5049**

La aeronave sufrió destrucción total por impacto, su fuselaje y componentes sufrieron incineración producto del fuego post impacto.

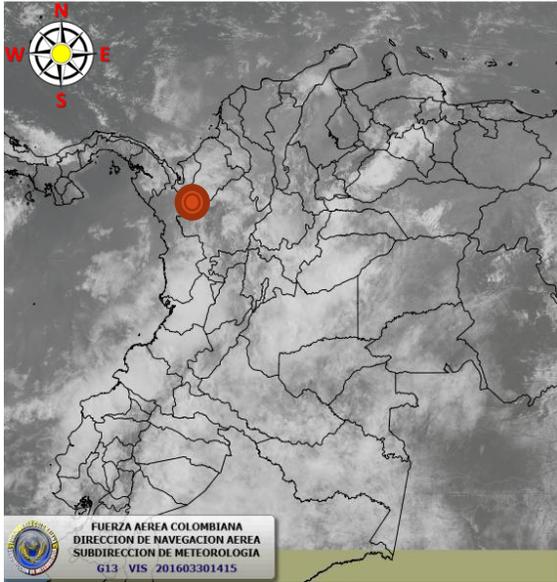
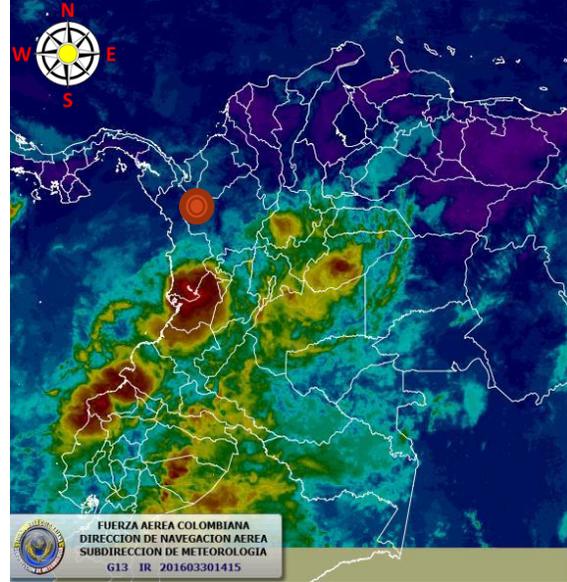
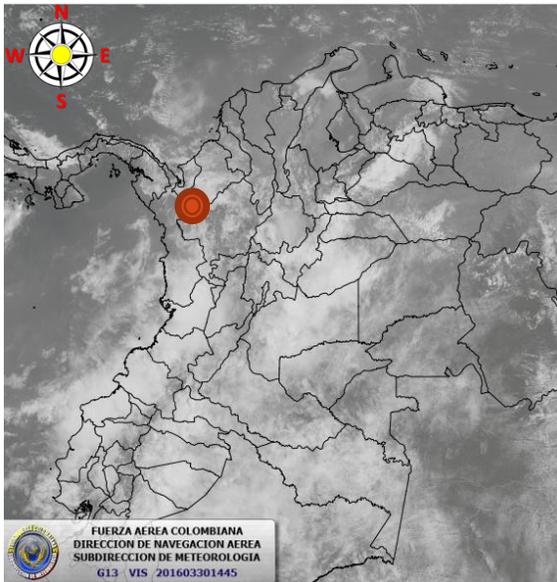
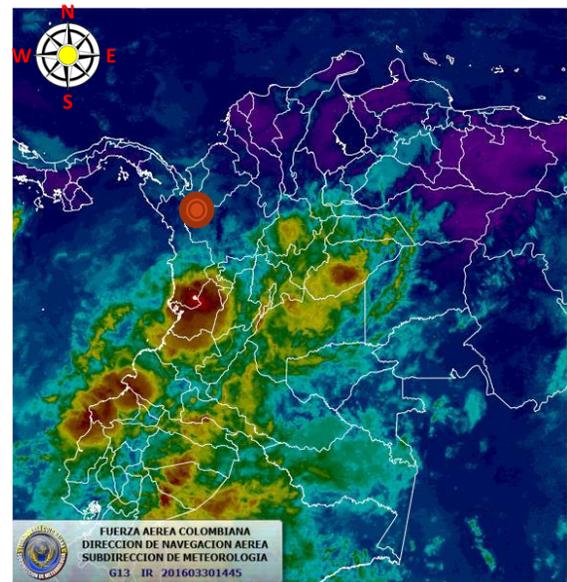
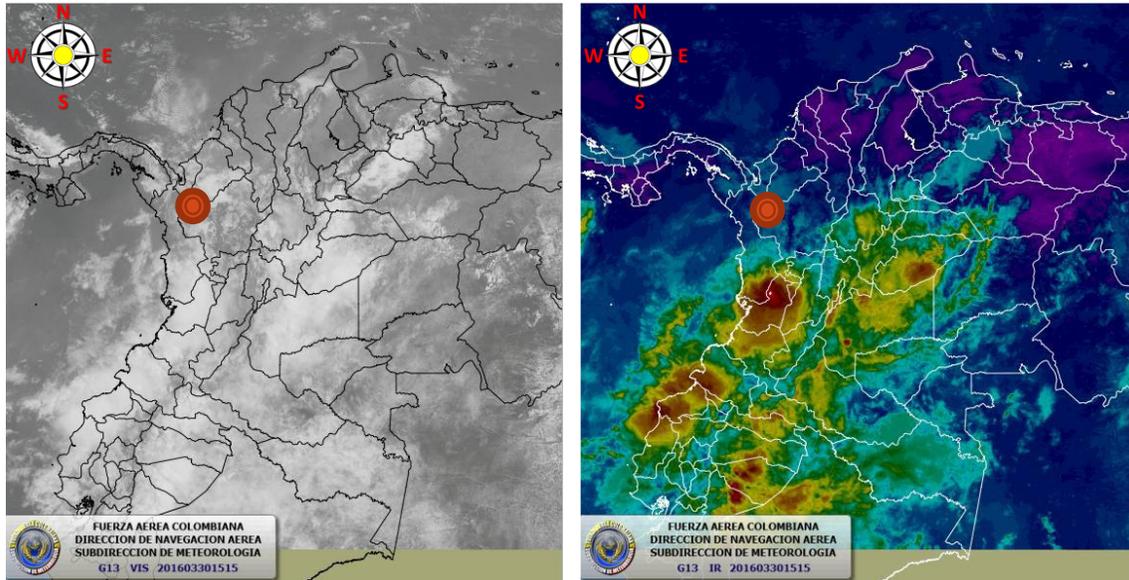
En las anteriores 6 imágenes se muestran las fotografías satelitales con su interpretación en modo visible y colores por humedad y densidad de las nubes de cada respectiva hora, las cuales corresponden al lapso antes y después del accidente, el cual de acuerdo a la última traza radar ocurrió a las 09:50 HL (14:50 UTC). Estas corresponden a las 14:15 UTC, 14:45 UTC, 15:15 UTC y no muestran condiciones específicas de mal tiempo, pero sí de mucha nubosidad orográfica, la cual limita significativamente la ejecución de vuelos bajo reglas de vuelo visual.

Aunque no se identificaron formaciones de desarrollo vertical sobre el sector, se observó un incremento significativo de nubosidad baja en el punto, de acuerdo al análisis de las imágenes de vapor de agua e infrarrojo, entre las 12:45 Z y las 15:15 Z.

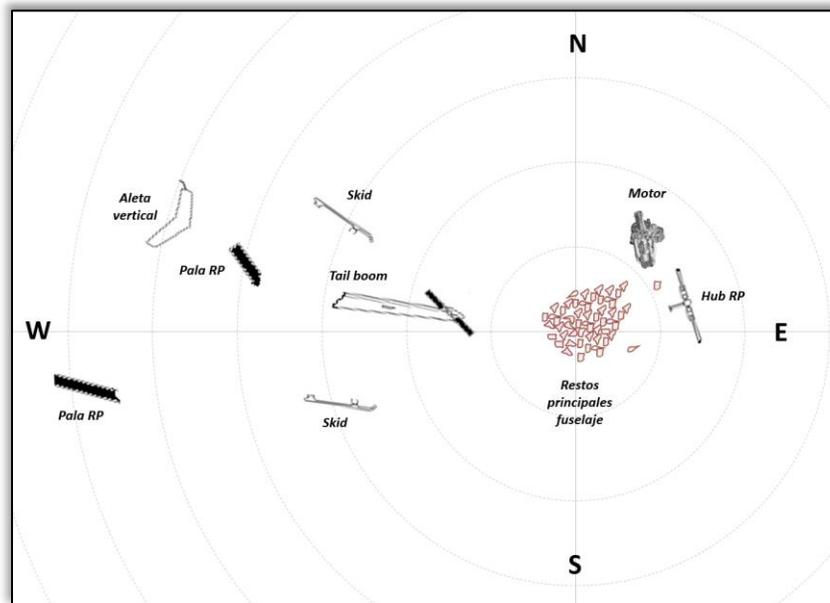
**Diagramación y dispersión de los restos HK5049**

La aeronave presentó impacto contra el terreno en actitud frontal con apreciable ascenso de alto ángulo y alta velocidad. evidenció en gran parte de su célula estructural, fuego post-impacto el cual consumió la parte frontal del mismo, la transmisión y motor.

El Tren de aterrizaje (skid) y rotor de cola fueron las secciones más completas e identificables que fueron encontradas.

Los restos del helicóptero se encontraron dispersos en un radio aproximado de 7 metros aproximadamente, totalmente destruido por acción del fuego y colisión contra el terreno.

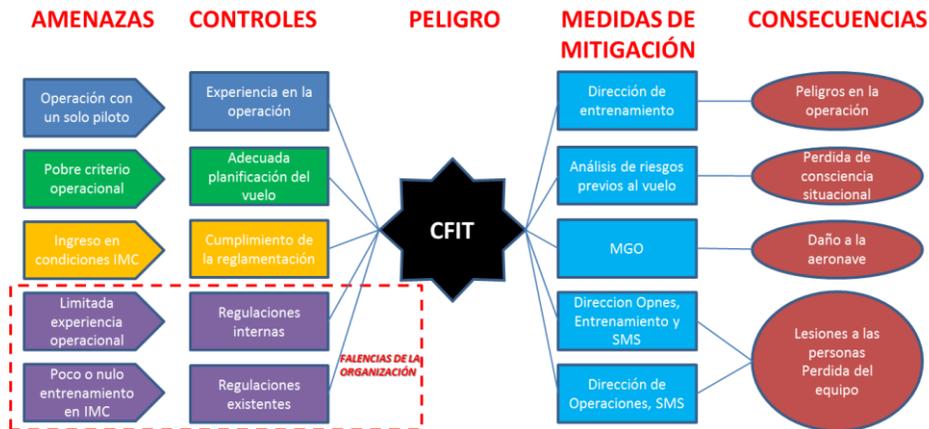
Diagrama del modelo Bow-Tie aplicado al accidente

Las amenazas identificadas, aunque tenían medias de control, no fueron mitigadas adecuadamente, permitiendo que lograran en el desarrollo del vuelo traspasar hasta alcanzar las peores consecuencias.

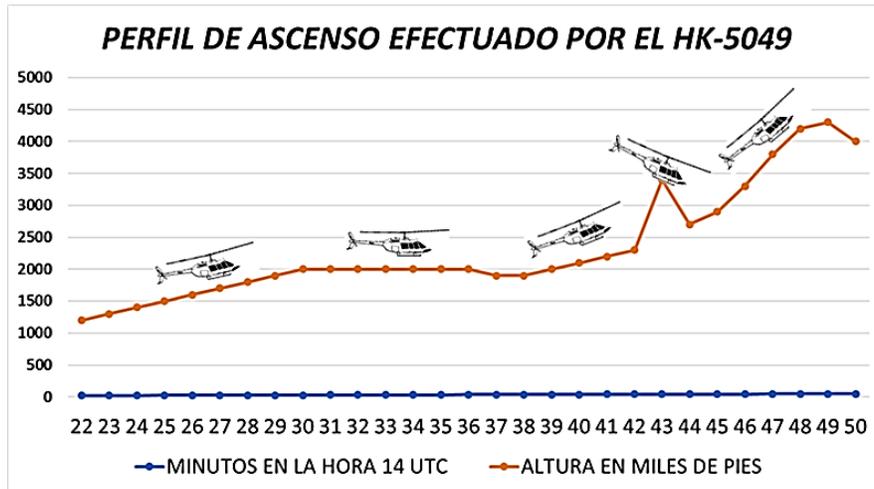
Perfil de vuelo HK-5049

La parte inicial del vuelo en cuanto a trayectoria no se evidenciaron situaciones diferentes a las de un vuelo en desarrollo normal, sin embargo, la aeronave describió un ascenso inicial a 2.000 pies posiblemente suspendido por presencia de nubes, posteriormente describe una serie de ascensos empujados y escalonados típico de limitaciones en la continuidad de trayectorias estables de ascenso limitadas por dificultades en la ejecución del vuelo en condiciones visuales (VMC). La siguiente lista se obtuvo de los datos radar generados por la aeronave plasmado en un perfil de ascensos efectuados.

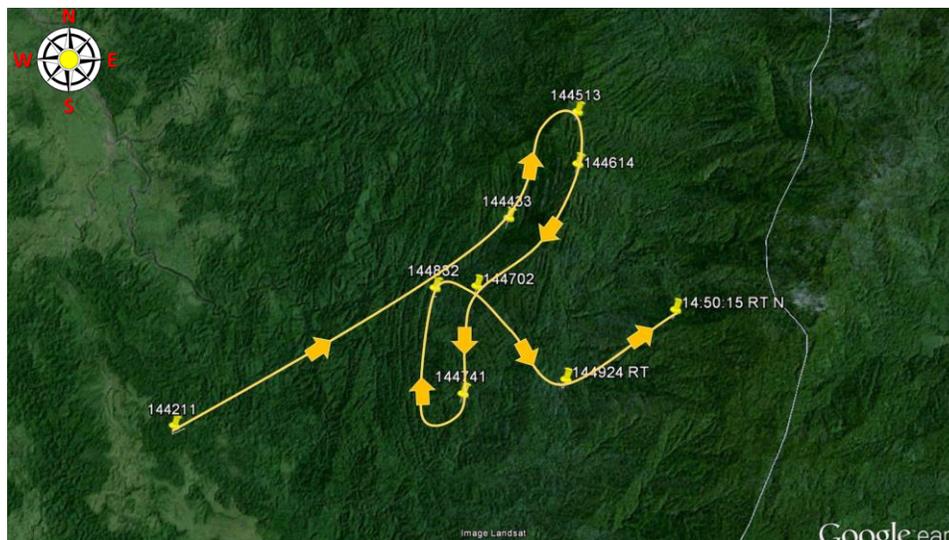
Trazas radar de los últimos 8 minutos del HK-5049

La investigación obtuvo las imágenes de los videos radar correspondientes a la evolución del vuelo, plasmando los últimos 8 minutos en el programa Google Earth, en donde se evidenció la intención del piloto en poder encontrar condiciones visuales para la continuación del vuelo. Las trazas reflejan virajes de 180° entendidos como el regreso en la trayectoria planeada por imposibilidad de continuar en VMC, así como nuevos intentos para retomar el rumbo a su destino planeado finalmente producirse el evento.

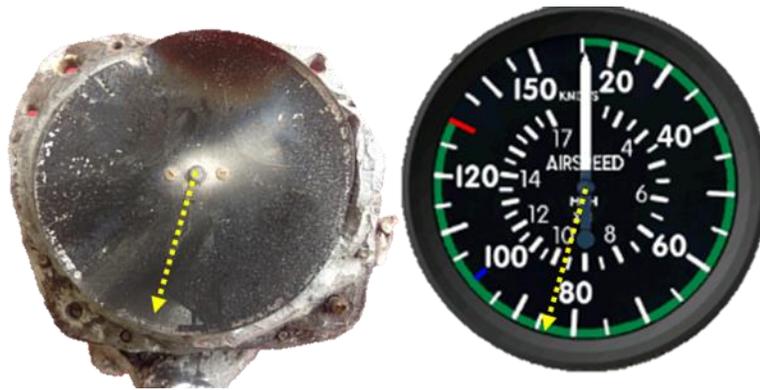
Velocímetro al momento del accidente Vs Velocímetro de referencia

Se efectuó una comparación entre el velocímetro correspondiente a la aeronave accidentada y un velocímetro de iguales características, encontrando una marca de impacto en el accidentado, la cual registró su última indicación, logrando de esta manera establecer que la velocidad indicada en el momento del impacto fue de aproximadamente 85 nudos indicados.
