Investigación: COL-16-18-GIA

Accidente

Aeronave: Cessna A188B, Matrícula: HK2830

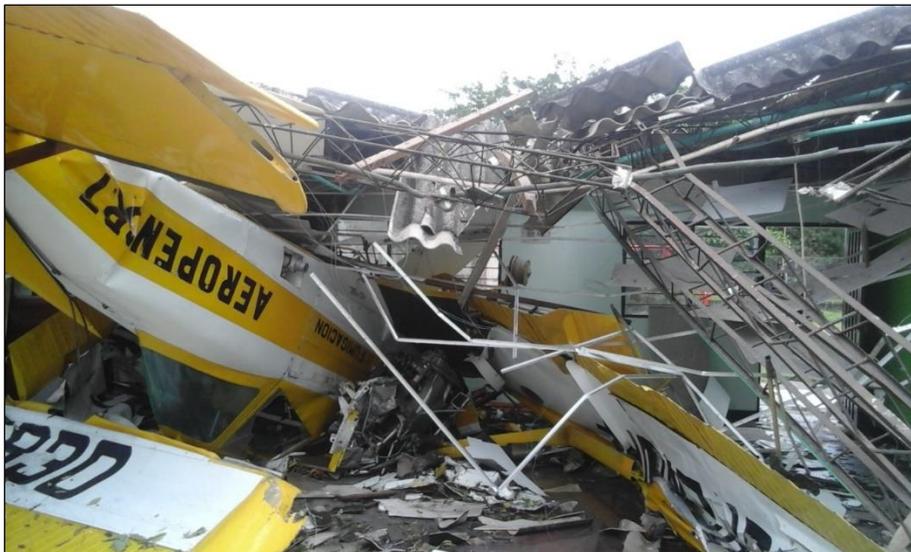
Según las evidencias recolectadas durante la investigación de campo, la aeronave atravesó el techo de una edificación quedando en posición invertida con sus restos concentrados en el interior de un recinto que se encontraba inhabilitado. Las fuerzas de impacto desprendieron la hélice, así como el motor de su bancada, fracturando los planos derecho e izquierdo y deformando el fuselaje de cola.

Estado final de la aeronave accidentada HK2830
