Investigación: COL-16-25-GIA

Accidente

23 de Julio de 2016 en la Hacienda "Planadas", Municipio de San Martín, Meta

Aeronave: Cessna TU206G, Matrícula: HK2787

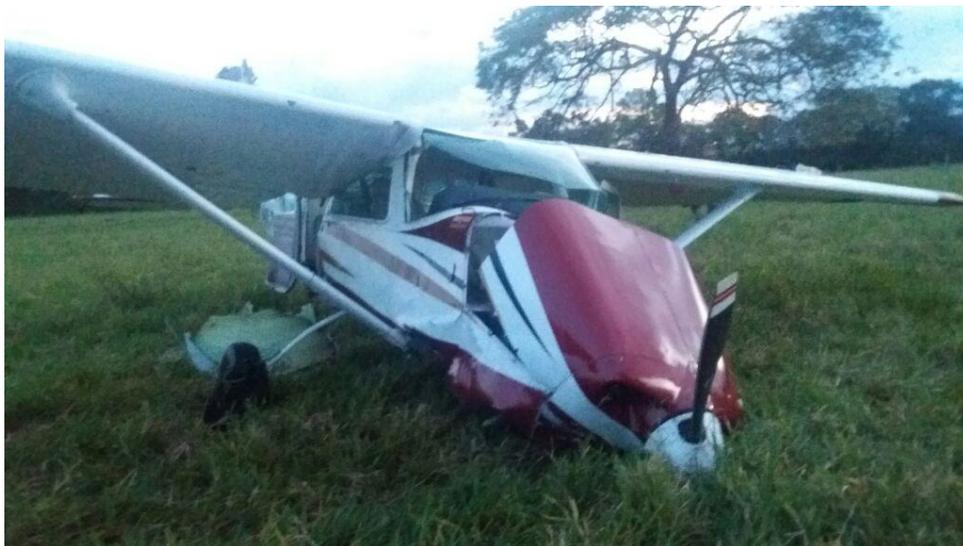
Estado final aeronave HK2787

Visualmente, la aeronave presentó daños significativos en la estructura del fuselaje, con deformación de la bancada del motor. Las palas de la hélice presentaban evidencias de bajas RPM al momento del accidente. No se evidenciaron roturas o fugas de aceite en el Carter del motor. Fueron recuperados los registros de la aeronave en cabina, y fue ordenado el envío a inspección del motor de la aeronave y la remoción de los restos para reconstrucción.
