# INFORME FINAL ACCIDENTE

**COL-16-22-GIA**

**Pérdida de control en vuelo e  
impacto contra el terreno tras  
colisión con obstáculo**

**Cessna A188, Matrícula HK-1398**

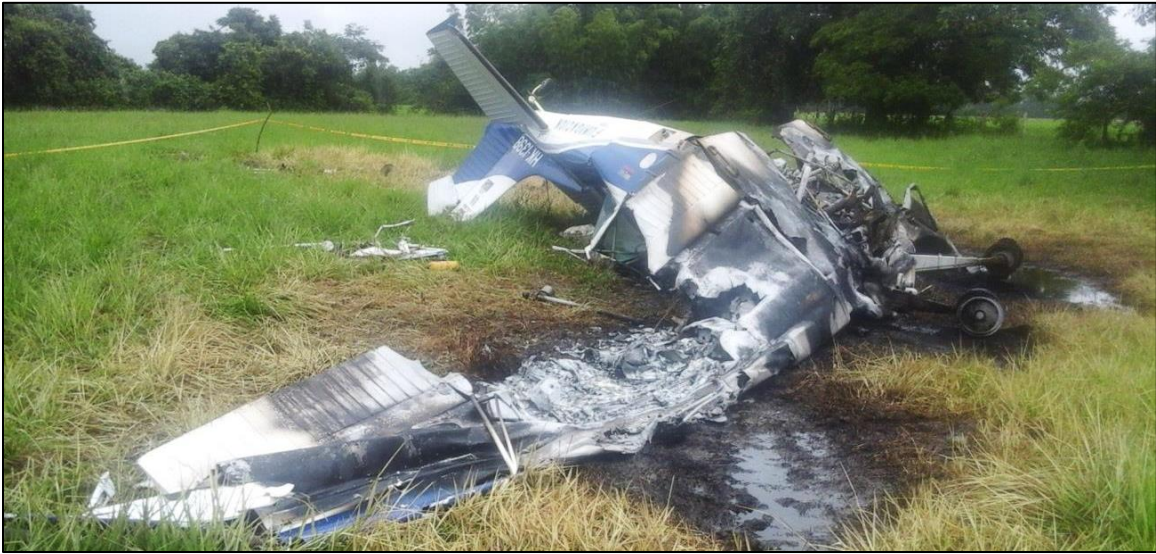
**Fotografía No.1:** Condición final de la aeronave HK-1398

**DESTRUIDA.** A consecuencia de la colisión contra la infraestructura eléctrica, el impacto contra el terreno y el fuego posteriormente generado, la aeronave HK-1398 presentó los siguientes daños estructurales:

- Fractura y desprendimiento de la sección media exterior del plano derecho.
- Desprendimiento de la hélice.
- Incineración de la cabina de vuelo y del tren de aterrizaje.
- Incineración del plano izquierdo y la sección media interior del plano derecho.
- Abolladuras en el estabilizador vertical.
- Desprendimiento del sistema de aspersión.

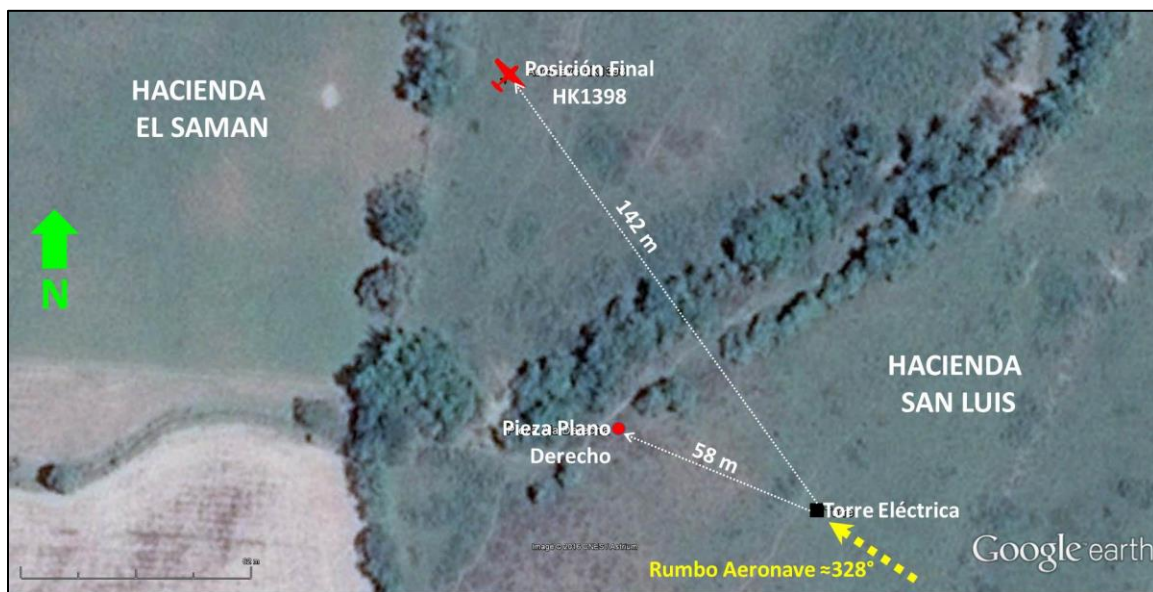
La aeronave HK-1398 se dirigía hacia la pista “Neiva York” con un rumbo de vuelo aproximado de 328°, cuando colisionó contra la parte superior de una infraestructura eléctrica que carecía de líneas de transmisión de energía, localizada en las coordenadas geográficas N4°1'58.16"/W73°11'31.08"; el impacto produjo el desprendimiento de la sección media externa del plano derecho y la rotura del tanque de combustible.

**Gráfica No.1:** Diagrama general del accidente

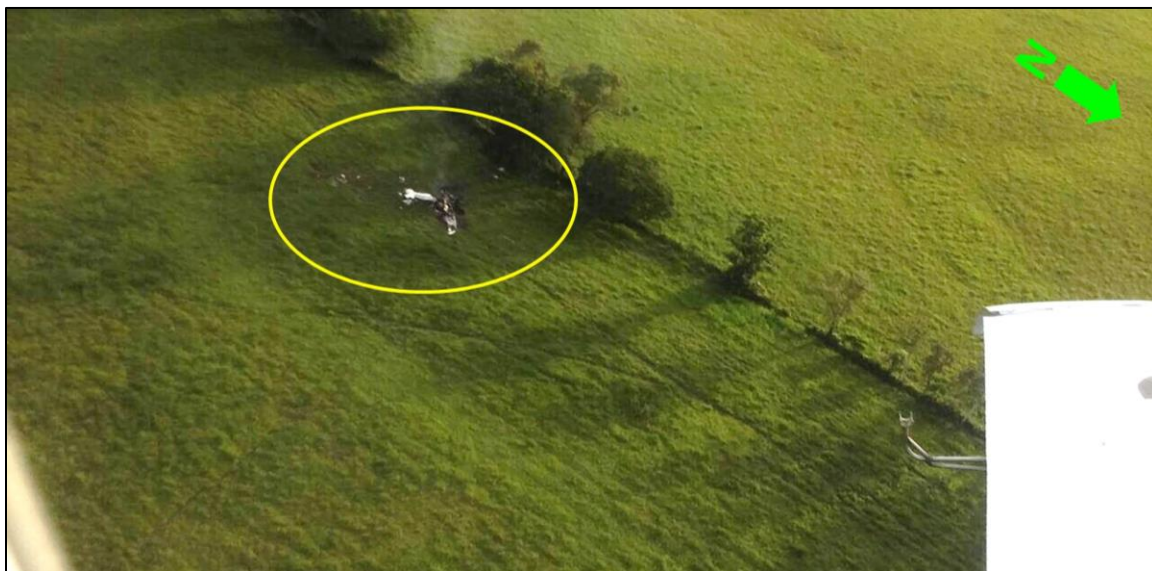
La aeronave quedó en posición invertida en las coordenadas  $N4^{\circ}2'2.51''/W73^{\circ}11'33.43''$ , a 142 metros aproximadamente del punto inicial de colisión, con rumbo final de  $330^{\circ}$ ; exhibiendo una dinámica de impacto de bajo ángulo y baja velocidad, que produjo el desprendimiento de la hélice y el motor de su bancada.

La estructura del fuselaje delantero y los planos experimentaron altas deformaciones de tipo mecánico y térmico.

**Fotografía No.2:** Vista aérea del sitio del accidente

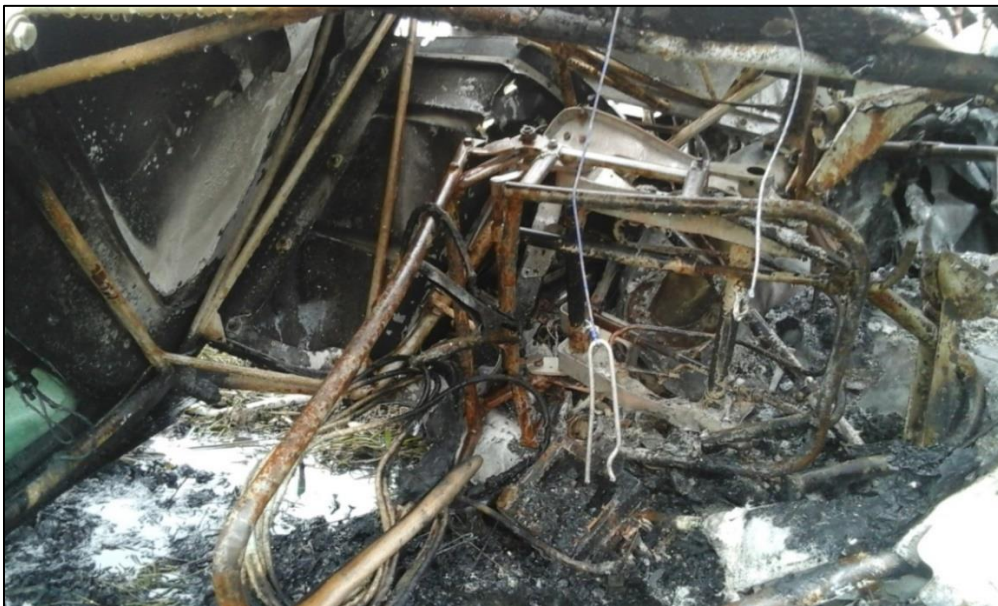
Se presentó incendio post-impacto contra el terreno, el cual fue producido probablemente por la fractura del tanque de combustible derecho y la conflagración de su contenido por contacto con las superficies calientes del motor, generando la incineración del fuselaje delantero, del tren de aterrizaje y de los planos de la aeronave.

Los componentes de aluminio ubicados en los planos experimentaron en algunos casos derretimiento del metal y en otros se evidenció fragilidad del metal, como consecuencia de las altas temperaturas (superiores a 660°C), a las cuales fueron expuestos; mientras que piezas de acero soportaron mejor el calor y conservaron su forma, aunque con evidencia de daños térmicos irreversibles. Se observó una alta decoloración en la estructura afectada por el fuego.

El Accidente no permitió la supervivencia, pues el espacio vital ocupado por el Piloto sufrió daños estructurales como consecuencia de las fuerzas de desaceleración presentadas al impactar la aeronave contra el terreno en posición invertida. De igual forma, la afectación por fuego ocasionó lesiones mortales a su ocupante quien fue hallado incinerado parcialmente en el interior de la cabina de vuelo.

**Fotografía No. 3:** Condición de la cabina de vuelo y silla del Piloto afectada por el fuego

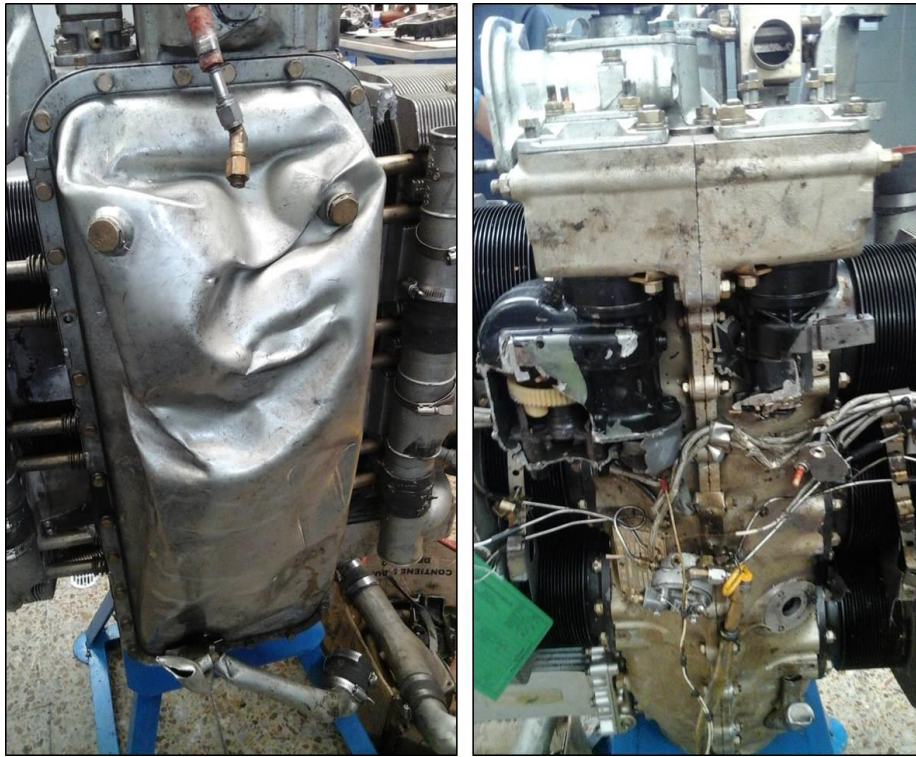
La Autoridad AIG-Colombia realizó una inspección visual post-accidente a los restos del motor Continental IO-520D S/N 501121 y hélice McCauley D2134C98-0 S/N 511452 pertenecientes a la aeronave HK-1398 en Talleres Aeronáuticos de Reparación (TAR), con el propósito de establecer la probabilidad de relación con la causa del accidente. Para tal efecto, se desarmaron los componentes externos e internos del motor, evidenciándose la siguiente condición física cada en ellos:

- Los cuatro soportes de la bancada se encontraban rotos.
- El cárter de aceite estaba totalmente abollado.
- Los tubos de succión, balanceo, inyección, desfogue y los codos de admisión se encontraban rotos.
- El tubo y la tapa de llenado de aceite se encontraban faltantes.
- El flanche del motor se encontró roto y deformado.
- El cárter de potencia se encontró roto en la parte superior.
- El housing y la varilla medidora de aceite se hallaron rotos.
- La polea del adapter se encontró doblada.
- Las aletas de refrigeración de los cilindros estaban rotas y/o dobladas.
- El radiador de aceite se encontró suelto.
- El colector de admisión llegó por separado.
- El tubo de admisión del cilindro No.6 se encontró roto.
- La tapa balancín del cilindro No.6 se encontró rota.
- Los tubos guardavarillas de los cilindros No.5 y No.6 estaban dobladas.

**Fotografía No. 4:** Inspección post-accidente al motor Continental IO-520D S/N501121

No se encontraron indicios de falla previa en los sistemas funcionales de la aeronave o el grupo moto-propulsor, la inspección post-accidente realizada al motor indicó que los componentes se encontraban debidamente dispuestos, sin presentar daño oculto, deduciéndose un funcionamiento normal antes de la colisión. La investigación consideró que el mantenimiento no fue un factor influyente en la ocurrencia del accidente.

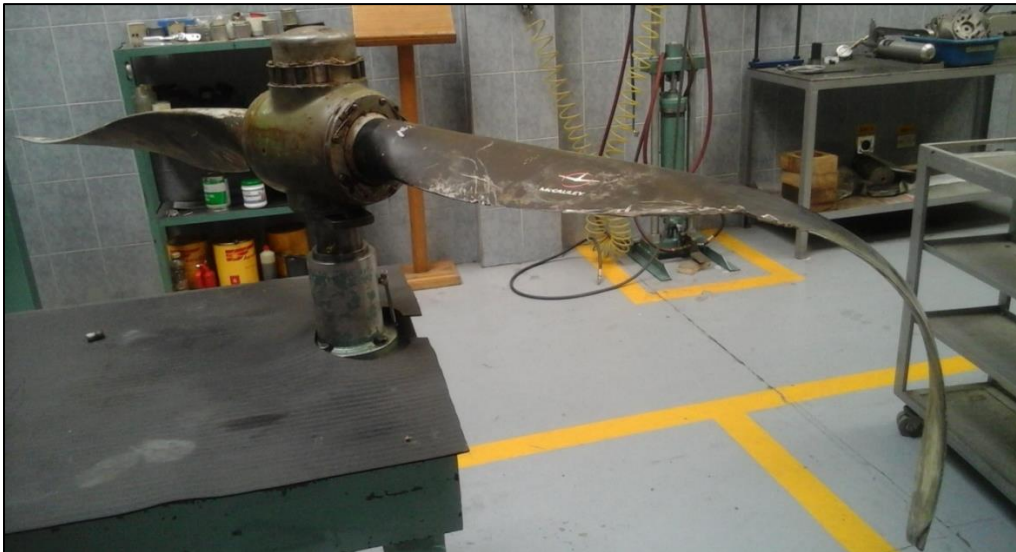
De igual forma, la hélice fue inspeccionada visualmente y desarmada con el fin de determinar daños ocultos previos al accidente; se desinstalaron las dos palas y el gobernador hallándose fracturas en los componentes internos, atribuidas a las fuerzas de impacto contra el terreno. La punta de una pala de la hélice se encontraba doblada hacia atrás, exhibiendo signos de impacto a altas revoluciones.

**Fotografía No .5:** Inspección post-accidente a la hélice McCauley D2134C98-0

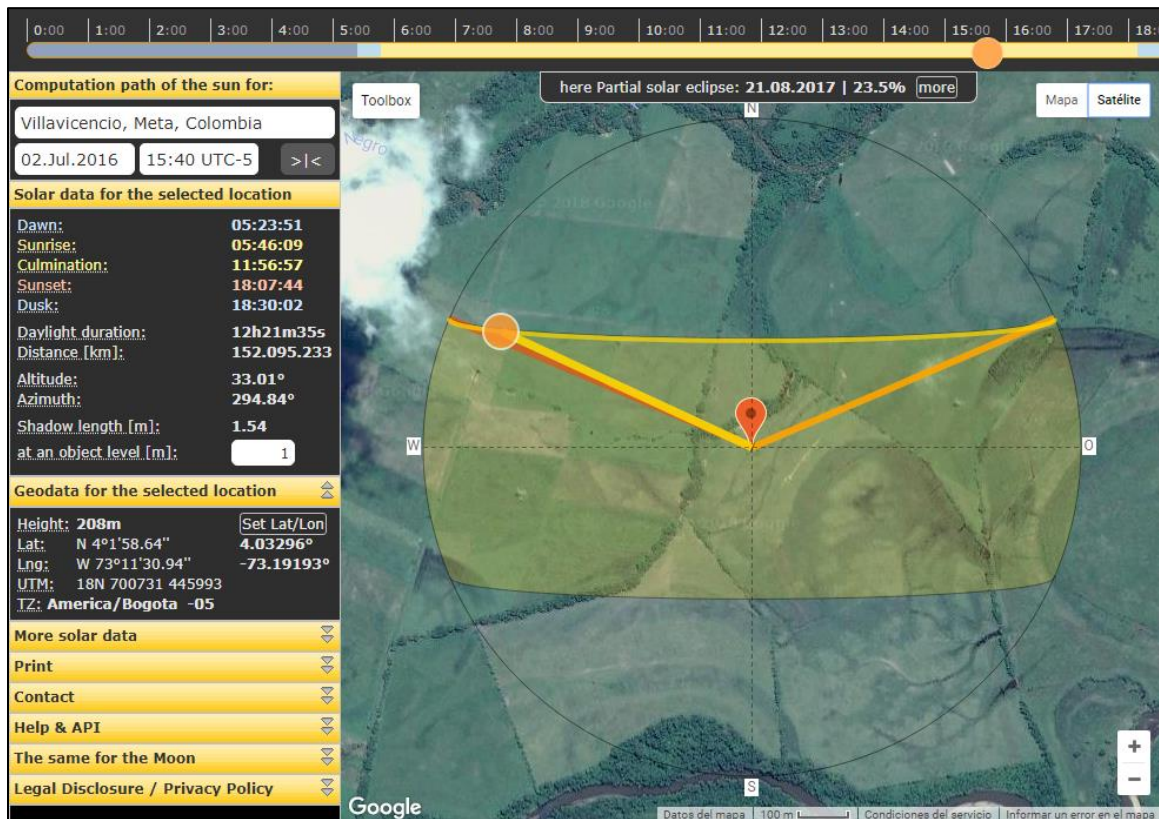
**Gráfica No. 2:** Cálculo de la posición del sol al momento del accidente

Con el propósito de determinar la posible influencia de los rayos solares en la visión del Piloto al momento de presentarse el accidente, se realizó el cálculo de la posición del sol con relación a la superficie terrestre empleando un simulador<sup>2</sup> de trayectoria solar, el cual proporcionó el siguiente resultado:

Ángulo de altitud o elevación ( $\phi = 33.01^\circ$ ) y ángulo de azimut ( $\omega = 294.84^\circ$ ).

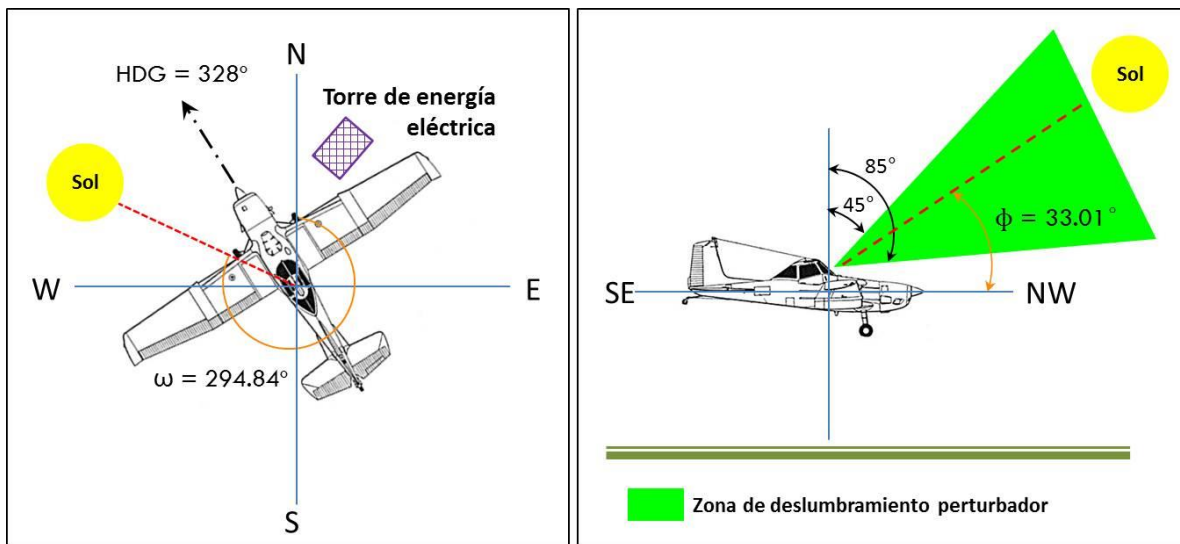
En los cálculos realizados para el 02 de julio de 2016 a las 15:40HL (20:40 UTC), el sol se encontraba ubicado en un ángulo de azimut de  $294.84^\circ$  (plano horizontal) y un ángulo de elevación de  $33.01^\circ$  (plano vertical). La aeronave llevaba un rumbo de vuelo aproximado de  $328^\circ$  cuando impactó contra el obstáculo.

**Gráfica No. 5:** Ubicación de la aeronave HK1398 con relación al sol en los planos horizontal (izquierda) y vertical (derecha).

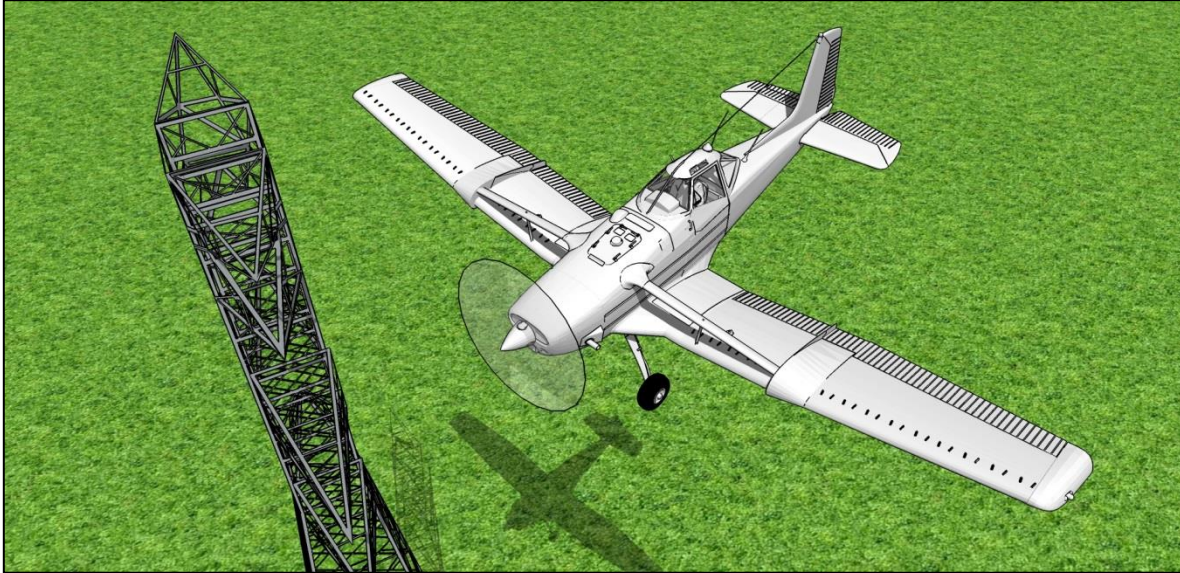
Teniendo en cuenta lo contemplado en el MGO de la empresa y el conocimiento que debía tener de este documento el Piloto, éste tomó la decisión de forma autónoma de volar a una altura inferior a la recomendada para vuelos de regreso del lote fumigado hacia la base principal; asumiendo tácitamente su responsabilidad por esta modificación. En la inspección de campo se evidenció que la torre colisionada carecía de cableado eléctrico y no poseía algún tipo de señalización que fuera visible desde el aire.

No se hallaron factores de riesgo de tipo técnico/operacional asociados a la seguridad de la operación aérea, que permitieran sustentar la decisión tomada por el Piloto de reducir la altura de vuelo.

**Gráfica No. 6:** Recreación del instante previo de la colisión de la aeronave contra el obstáculo

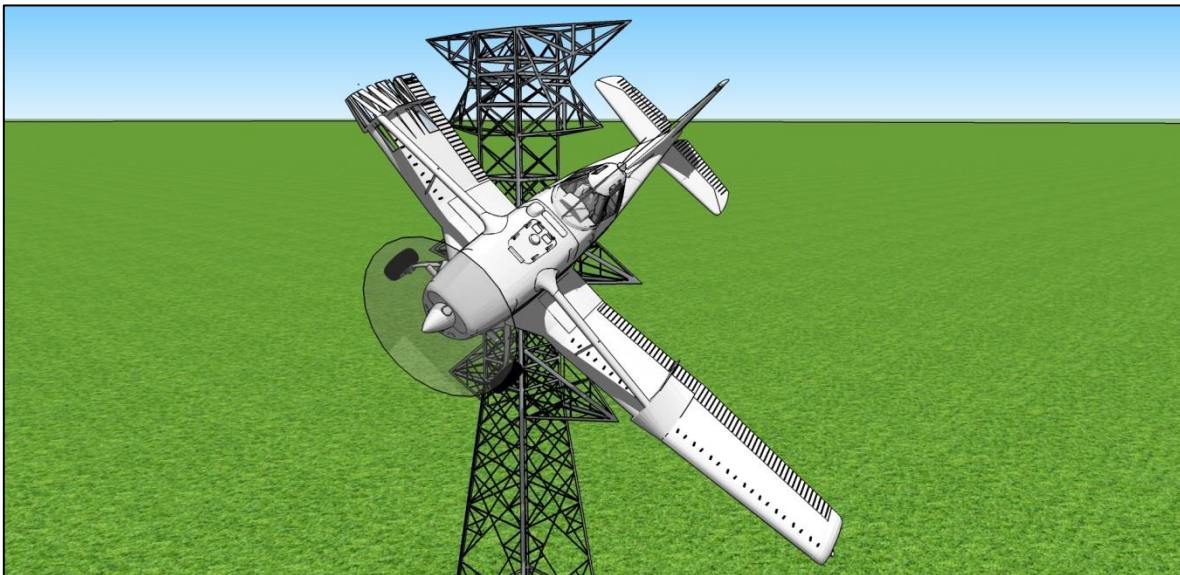
El plano derecho impactó contra la estructura metálica de la torre, desprendiendo media sección y fracturando el tanque de combustible; haciendo que la aeronave se inclinara sin control hacia el costado izquierdo.

**Gráfica No. 7:** Pérdida de control en vuelo de la aeronave después de la colisión

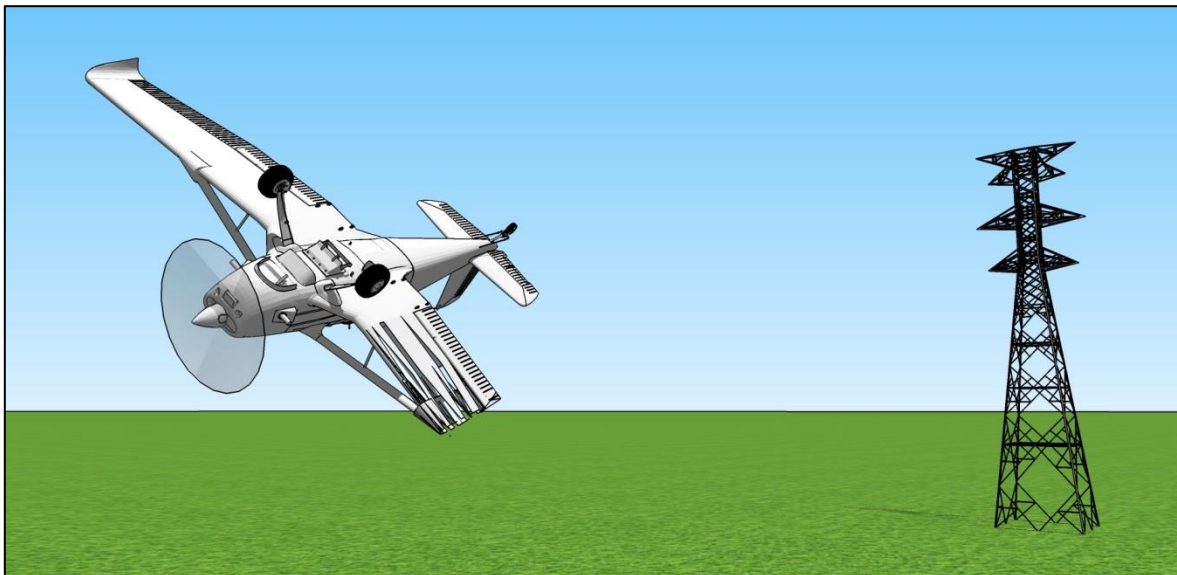
La aeronave impactó contra el terreno en posición invertida, con un bajo ángulo y baja velocidad; fragmentos del plano derecho quedaron esparcidos alrededor de torre, mientras que los restos principales se encontraron en la posición final.

**Gráfica No. 8:** Condición de la aeronave al impactar contra el terreno

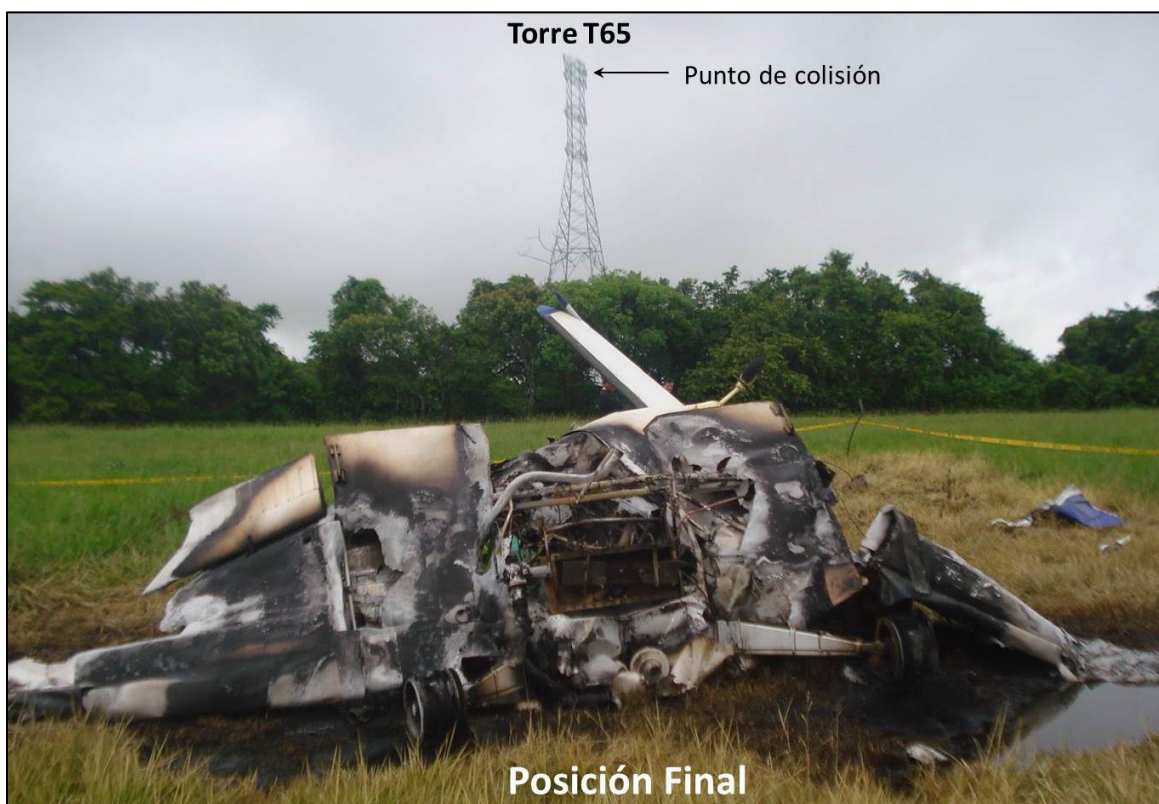
**Fotografía No. 6:** Ubicación del obstáculo respecto a la posición final de la aeronave

El Piloto estimó deficientemente la altura de vuelo, ocasionando el impacto del plano derecho contra una torre de energía eléctrica.
