# Investigación: COL-16-38-GIA

## Accidente

23 de Noviembre de 2016, cabecera 05, pista Aeropuerto Vanguardia (SKVV), Villavicencio

Aeronave: Cessna 206, Matrícula: HK2659

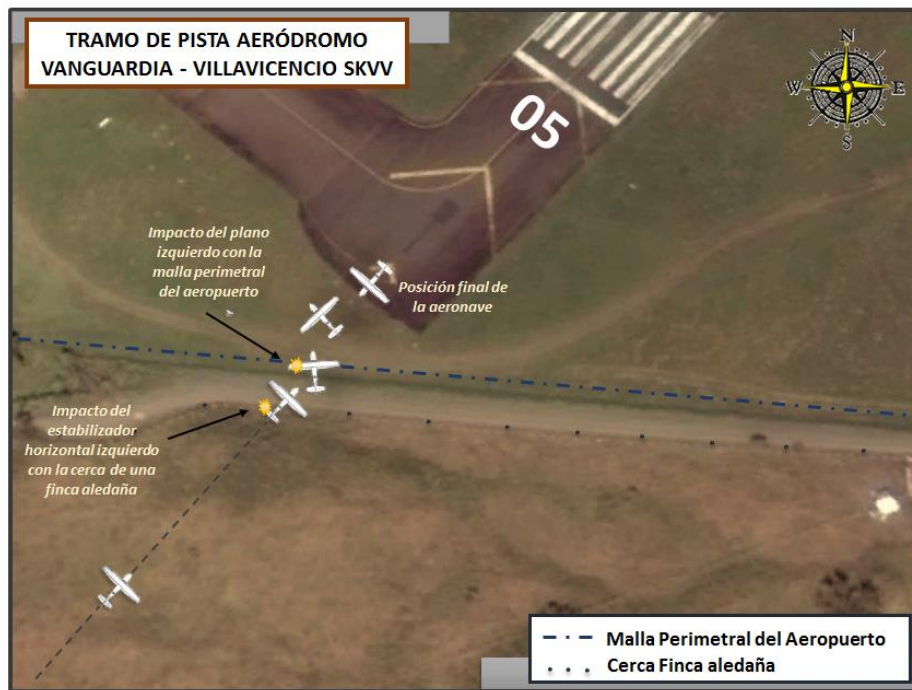
**Trayectoria de Impacto de la Aeronave HK2659**

En la trayectoria de impacto, con un rumbo de 05°, el avión colisionó inicialmente la punta del estabilizador horizontal izquierdo contra un poste de una cerca perimetral de una finca colindante a la cabecera 05 de la pista del SKVV; y posteriormente impactó la malla perimetral del aeropuerto con una sección del borde de ataque del plano izquierdo, llevándose por delante 3 metros de la misma. El avión terminó su recorrido en las coordenadas N04°09'42.68" W073°37'07.34" con un rumbo final de 240°, a aproximadamente 60 metros del umbral de la cabecera 05. La dinámica de impacto presentada fue de bajo ángulo y baja velocidad.

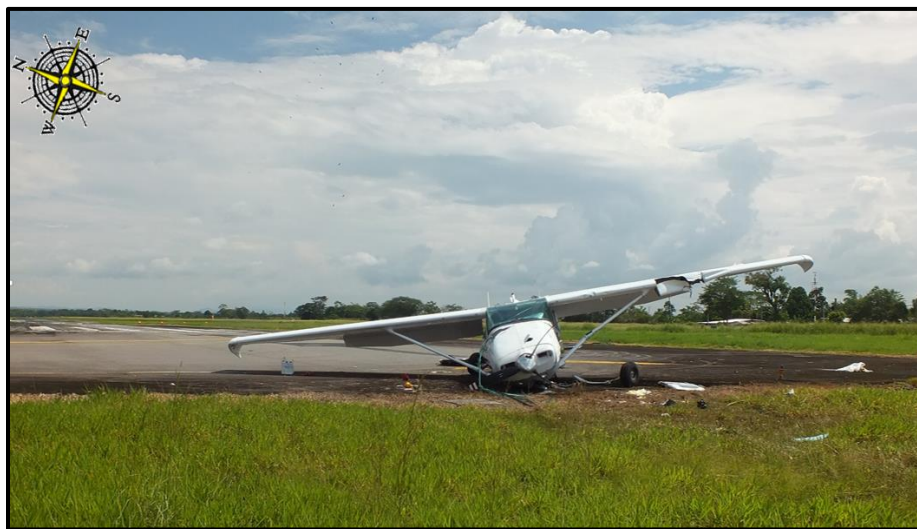
**Estado Final de la Aeronave HK2659**

La inspección de campo se llevó a cabo el día 24 de febrero de 2016. Al llegar a la escena del accidente la aeronave se encontró en posición de planos a nivel, con la hélice sin signos de potencia, los trenes de aterrizaje principales y de nariz se encontraron fracturados. En la inspección visual realizada al motor, no se identificaron fugas de fluido hidráulico ni roturas de mangueras; el mismo fue tomado en custodia por el GRIAA, para el envío a inspección post-accidente en un taller aeronáutico certificado.
