INFORME PRELIMINAR ESPECIAL

Investigación COL-16-40-GIA
Pérdida de Control en Vuelo
Boeing 727-2JO, Matrícula HK4544
20 de Diciembre de 2016
Puerto Carreño, Vichada – Colombia

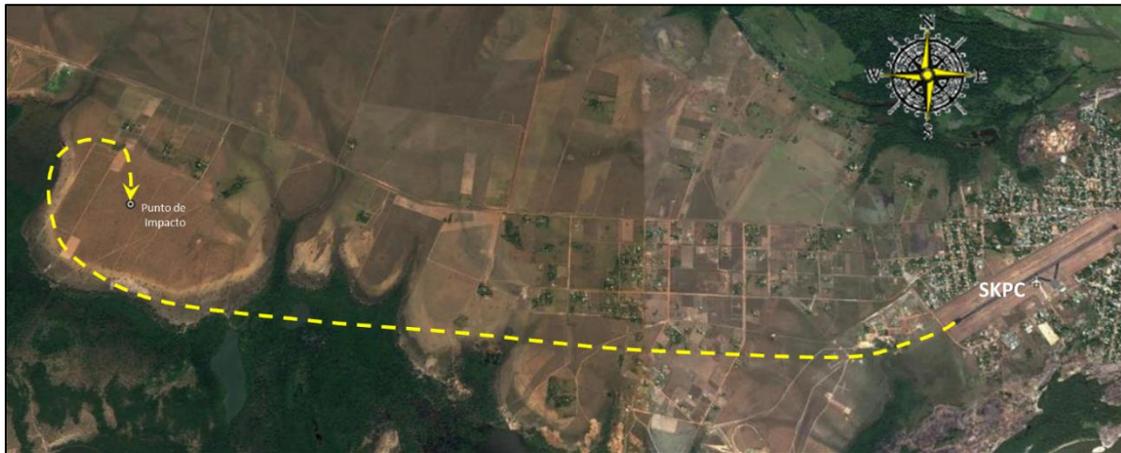
Figura 1 Probable Trayecto de la Aeronave HK4544

Durante la fase de ascenso inicial el avión alcanzó una altitud máxima de 790 pies; asimismo experimentó una desviación de rumbo, en una actitud de ligero viraje a la derecha, el cual se fue incrementando gradualmente hasta alcanzar un ángulo máximo (Roll) de 60° , disminución de la velocidad indicada, ocasionando la pérdida de sustentación y posterior impacto contra el terreno (Evidencia filmica registrada en uno de los videos tomado por habitantes del sector). En el transcurso de esta fase, se logró identificar que la tripulación realizó el procedimiento de eyección de combustible.

La aeronave se precipitó e impactó contra el terreno aproximadamente a 4 MN de la cabecera 07, en las coordenadas $N06^\circ11'14.4''$ $W067^\circ34'00.4''$. Se presentó incendio post-accidente. El accidente tuvo capacidad de supervivencia de uno (1) de sus seis (6) ocupantes. El rescate de los cuerpos se efectuó vía terrestre.

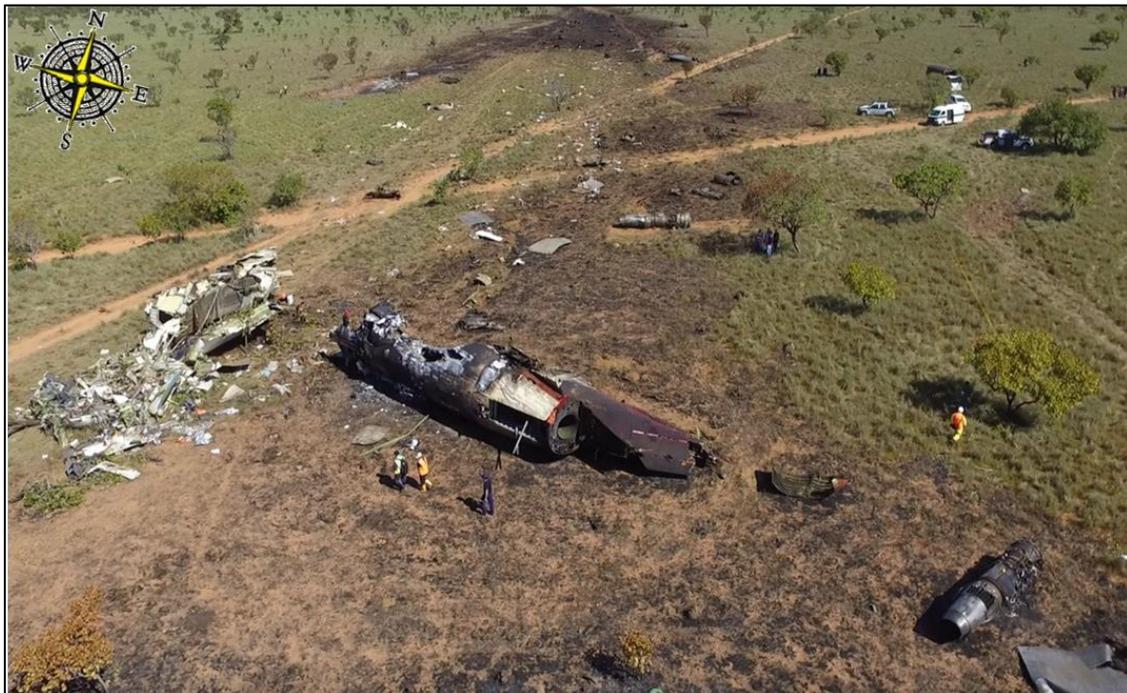
Figura 2 Condición Final de la Aeronave HK4544

El empenaje y la cabina de vuelo fueron los componentes mayores que se encontraron al final de la dispersión de restos; quedando el primero en posición semi-invertida con un rumbo final de 320° y el segundo en posición invertida con un rumbo final 220° .

La aeronave impactó contra el terreno con una dinámica consistente con alto ángulo de alabeo, bajo ángulo con relación al terreno y alta velocidad horizontal.

Al impactar la aeronave contra el terreno se generó un incendio que consumió gran parte de sus componentes estructurales, así como la vegetación circundante. La dinámica de impacto produjo la inflamación del combustible contenido en los tanques ubicados en los planos; los cuales se fundieron a consecuencia de la alta temperatura experimentada, quedando aproximadamente un 20% de la estructura del plano derecho y un 40% de la estructura del plano izquierdo.

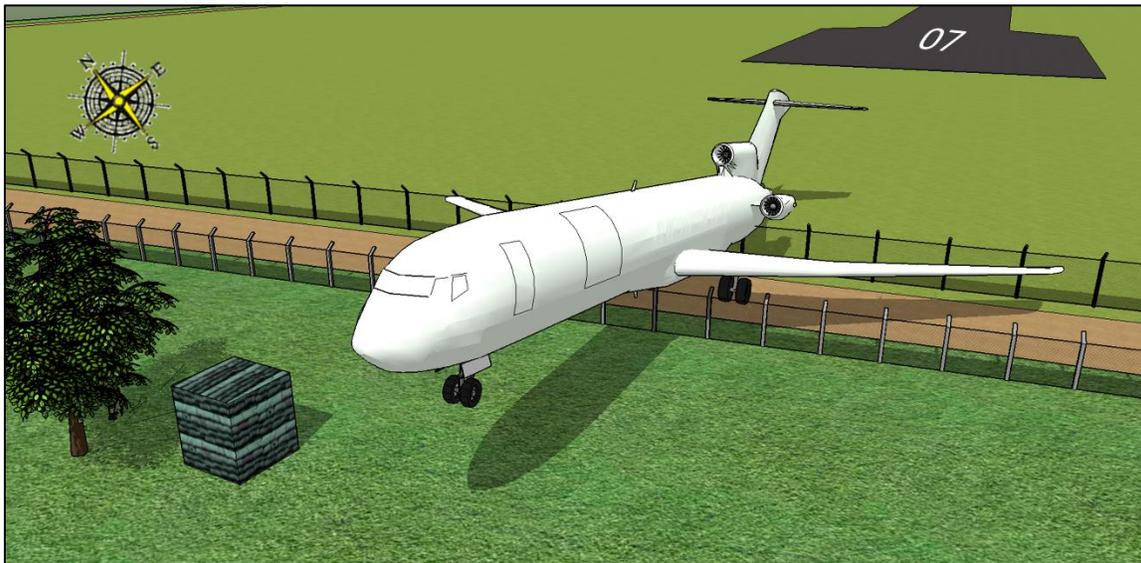
Figura 3 Simulación Pre-impacto de la AeronaveHK4544

Durante la fase de despegue, la aeronave impactó contra la cerca perimetral del aeropuerto Germán Olano (SKPC), la cual tiene una altura de 2.50 metros, derribando una sección de 13 metros de ancho; a lo largo de su trayectoria colisionó contra una garita de 3 metros de alto por 2.50 metros de ancho, así como un árbol con una altura aproximada de 7 metros, ubicados al interior de un batallón militar contiguo a la trayectoria de la cabecera 07.

Este impacto previo causó el desprendimiento del tren principal derecho, su compuerta y el trailing inboard flap derecho; componentes que se encontraron diseminados en un perímetro de 410 metros aproximadamente.

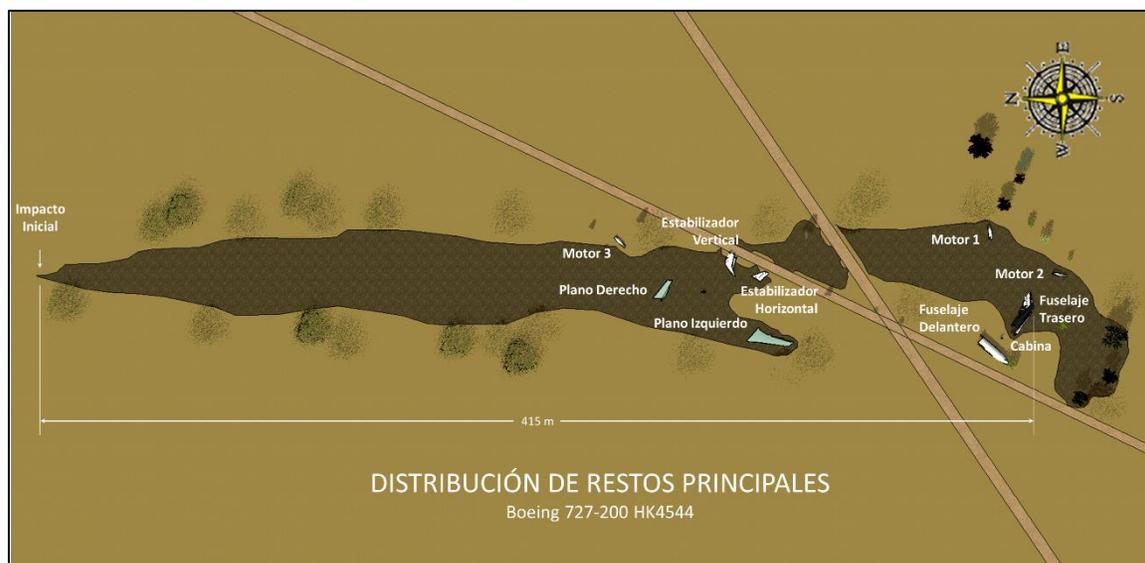
Figura 5 Distribución Restos Principales Aeronave HK4544

Después de volar alrededor de 2 minutos, la aeronave impactó finalmente contra el terreno aproximadamente a 4 MN de la cabecera 07, en las coordenadas $N06^{\circ} 11' 27.9''$ / $W067^{\circ} 33' 59.9''$ con un rumbo de 170° . En la inspección de campo se evidenció un patrón de restos lineal, exhibiendo alta diseminación de los mismos a lo largo de una distancia de 415 metros, en la cual se encontraron los siguientes componentes mayores:

- Motor N°3: $N06^{\circ} 11' 20.0''$ / $W067^{\circ} 33' 58.7''$
- Plano derecho: $N06^{\circ} 11' 19.5''$ / $W067^{\circ} 33' 59.6''$
- Estabilizador horizontal: $N06^{\circ} 11' 18.2''$ / $W067^{\circ} 33' 59.2''$
- Estabilizador vertical: $N06^{\circ} 11' 18.9''$ / $W067^{\circ} 33' 59.3''$
- Plano izquierdo: $N06^{\circ} 11' 18.0''$ / $W067^{\circ} 34' 00.7''$
- Tren principal izquierdo: $N06^{\circ} 11' 16.5''$ / $W067^{\circ} 33' 89.8''$
- Tren de nariz: $N06^{\circ} 11' 16.7''$ / $W067^{\circ} 34' 00.1''$
- Motor N°1: $N06^{\circ} 11' 14.9''$ / $W067^{\circ} 33' 58.7''$
- Cabina: $N06^{\circ} 11' 14.4''$ / $W067^{\circ} 34' 00.4''$
- Empenaje: $N06^{\circ} 11' 14.4''$ / $W067^{\circ} 33' 59.9''$
- Motor 2: $N06^{\circ} 11' 14.0''$ / $W067^{\circ} 33' 59.3''$
