INFORME PRELIMINAR ESPECIAL

Investigación COL-16-29-GIA
Colisión contra terreno montañoso
Cessna 172N, Matrícula HK4822G
09 de Agosto de 2016
Fredonia, Antioquia – Colombia

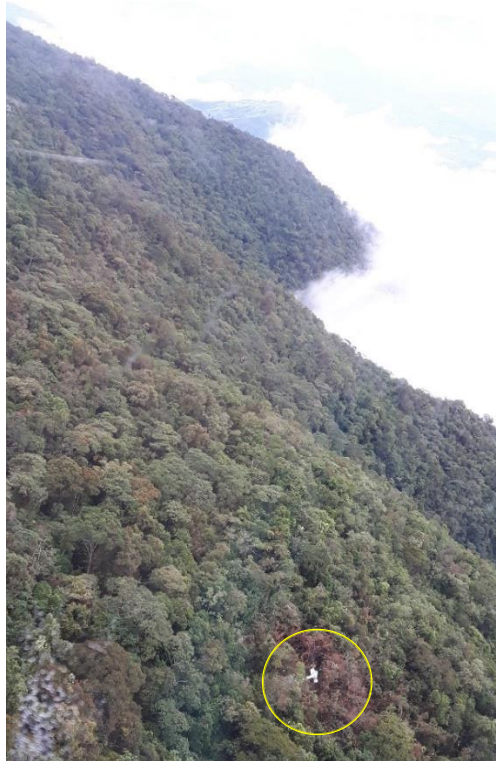
La zona del accidente correspondía a un terreno montañoso elevado con árboles de aproximadamente 22mts de altura, a una elevación de 7376pies. Los restos de la aeronave se encontraron concentrados en las coordenadas N 05°56'21.5" W075°36'30.1".

Características del terreno montañoso y ubicación de la aeronave HK4822G

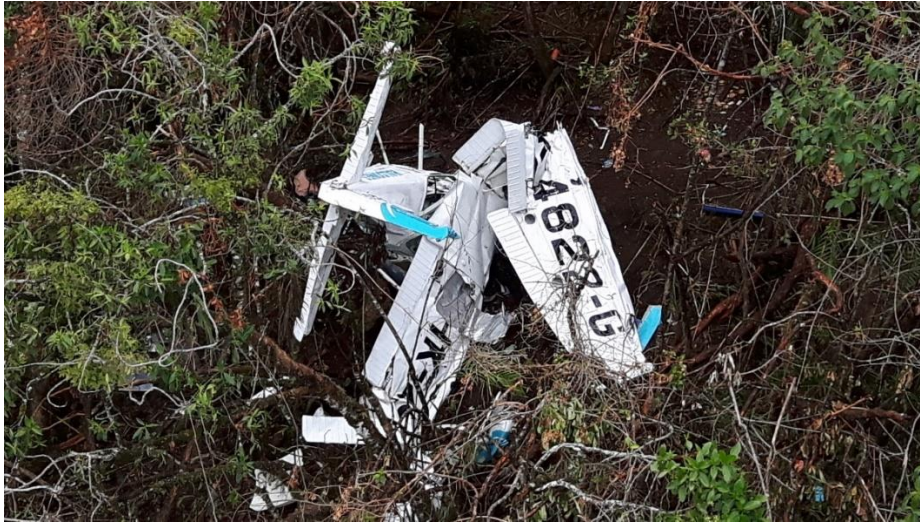
Las características del impacto contra el terreno evidenciaban un alto ángulo y baja velocidad. La aeronave impactó frontalmente el terreno con apreciable alabeo hacia la derecha. La parte frontal del motor y habitáculo de la cabina presentaron alta deformación por el impacto. Así mismo, los bordes de ataque del plano derecho e izquierdo presentaban deformación por la colisión. El empenaje de la aeronave yacía íntegro con mínima afectación por golpes. El plano izquierdo presentó separación parcial en su anidamiento al fuselaje a consecuencia de la secuencia de colisión contra el terreno montañoso y vegetación circundante.

Fue verificada la integridad del sistema de controles de vuelo sin evidenciar daño aparente previo al accidente. La inspección de los instrumentos reveló una velocidad de impacto de 56KT, un ajuste altimétrico de 30.22inHg y 7160pies. El motor y hélice se encontraron enterrados en el terreno montañoso y no se evidenciaron en el fuselaje, daños o fugas aparentes provenientes del motor.

Estado final de la aeronave HK4822G

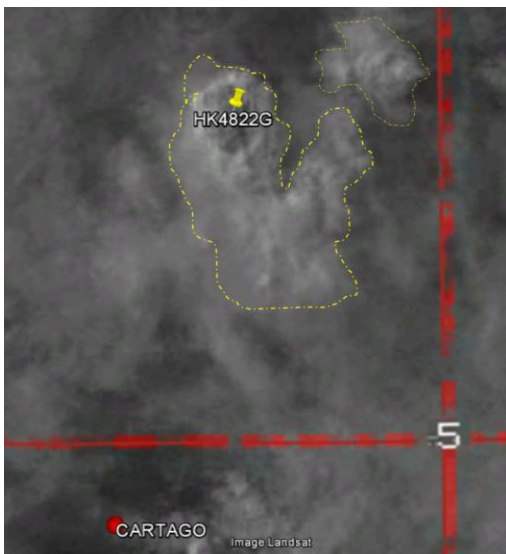
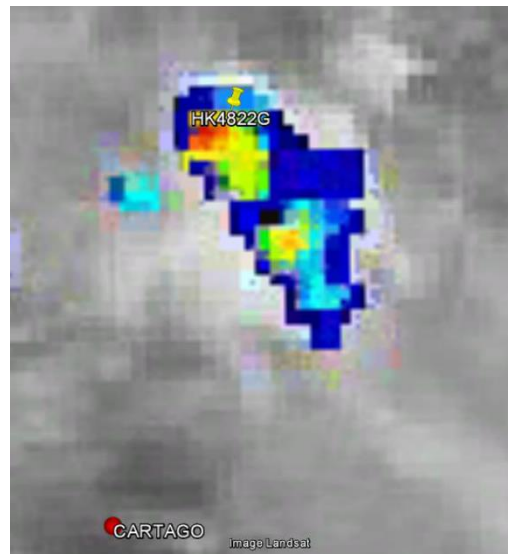
Las condiciones meteorológicas al momento del accidente fueron evidenciadas utilizando imágenes satelitales. Durante el vuelo de SKGO a SKMD, se registró en la zona, una evolución de mal tiempo que fue acrecentándose en desarrollo de nubosidad convectiva. A las 22:00UTC, aproximadamente 9 minutos después de la desaparición de la aeronave, se registraba una gran célula convectiva sobre la zona del accidenté.

A las 21:45UTC, 6 minutos antes del accidente, la imagen en canal infrarrojo registraba gran cantidad de agua precipitante sobre la zona del accidente.

Situación meteorológica en la zona del accidente

(Derecha: imagen IR con realce de agua precipitable 21:45UTC – Izquierda: Imagen VIS 21:00UTC)
